Пояснювальна записка

**на тему: Аналіз технічного стану будівель дошкільних навчальних
закладів у залежності від конструктивних особливостей будівель**

2.2 Архітектурно-планувальні рішення досліджувальних будівель.....	21
2.2.1 Будівля комунального закладу «Полтавського дошкільного навчального закладу (ясла-садок) №47 «Золота рибка»	21

2.2.2 Будівля Нехворощанського дошкільного закладу «Сонечко».....	33
РОЗДІЛ 3. АНАЛІЗ ДЕФЕКТІВ ТА ПОШКОДЖЕНЬ НЕСУЧИХ ТА ОГОРОДЖУВАЛЬНИХ КОНСТРУКЦІЙ.....	38

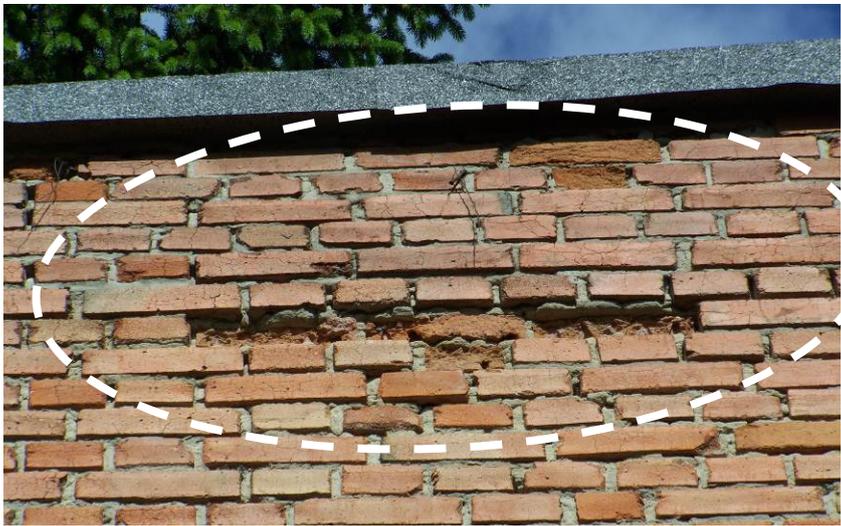
1	У зонах цегляних стін під карнизними вузлами	<p>Морозобійне руйнування зовнішнього шару цегляної кладки, що виникло в результаті систематичного зволоження атмосферними опадами та багаторазового замерзання/відтавання кладки. Систематичне зволоження вказаних ділянок цегляних стін відбувалося скоріш за все до ремонту покрівлі та карнизних вузлів.</p>

Сумарна площа пошкодженень зовнішнього шару цегляної кладки складає 28,1 м ²
	Вентиляційний канал по фасаді в осях В-Г/9

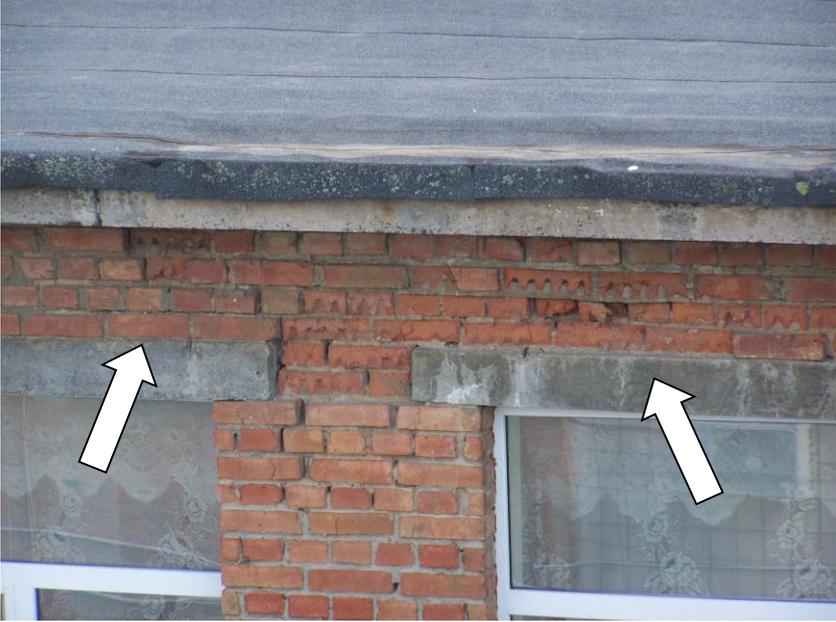
№ п.п.	Розміщення	Короткий опис, ескіз, фото дефекту (пошкодження)	Обсяг пошк.
	Підкарнизна частина цегляної кладки по фасаду в осях Б-Д/3

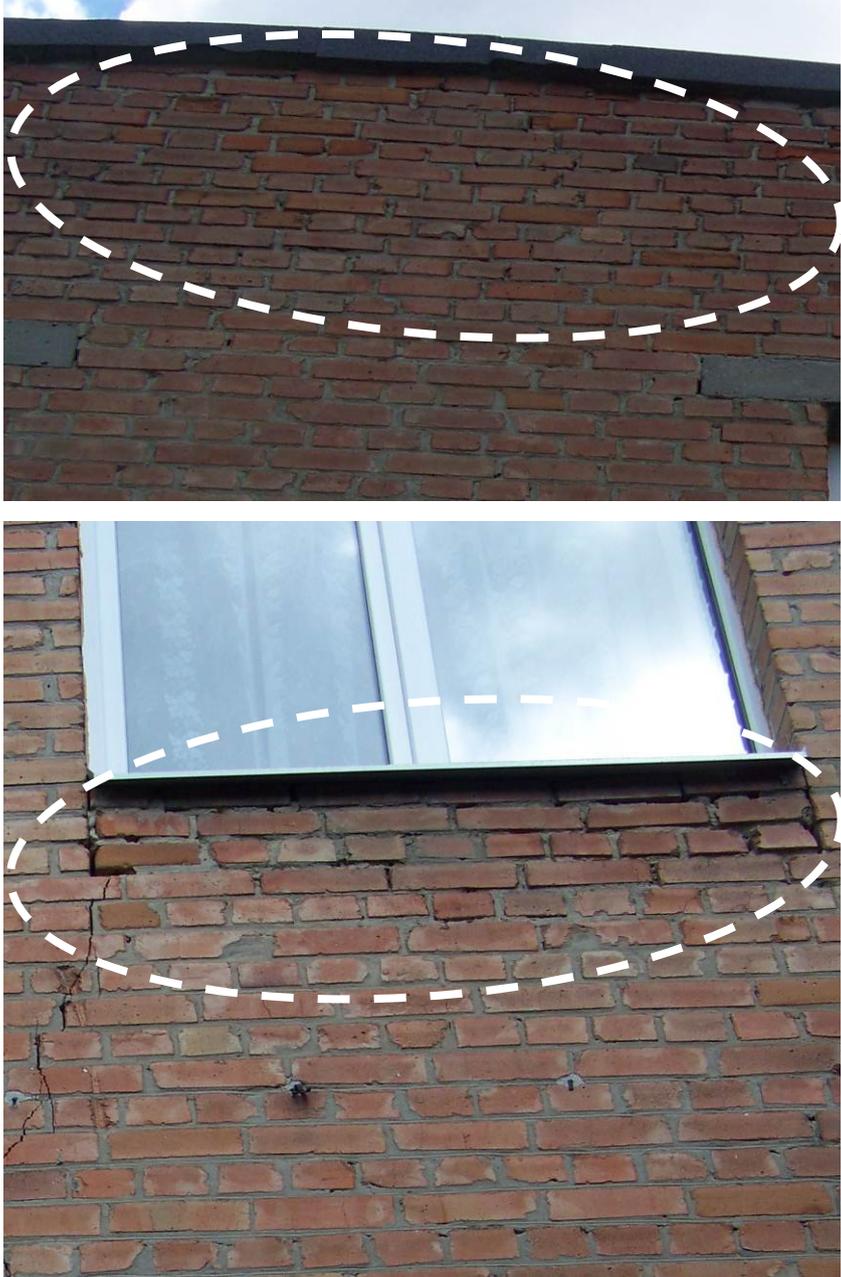
№ п.п.	Розміщення	Короткий опис, ескіз, фото дефекту (пошкодження)	Обсяг пошк.
2	Частково у зонах цегляних стін під карнизними вузлами та під віконними блоками	<p>Випадання (вимивання) швів між цеглою кладки зовнішніх стін, що виникло в результаті систематичного зволоження атмосферними опадами через малий карнизний звис на парапеті стіни або через відсутність сталевих відливів на вікнах.</p>

Сумарна площа пошкоджень цегляної кладки складає 39,2 м ²

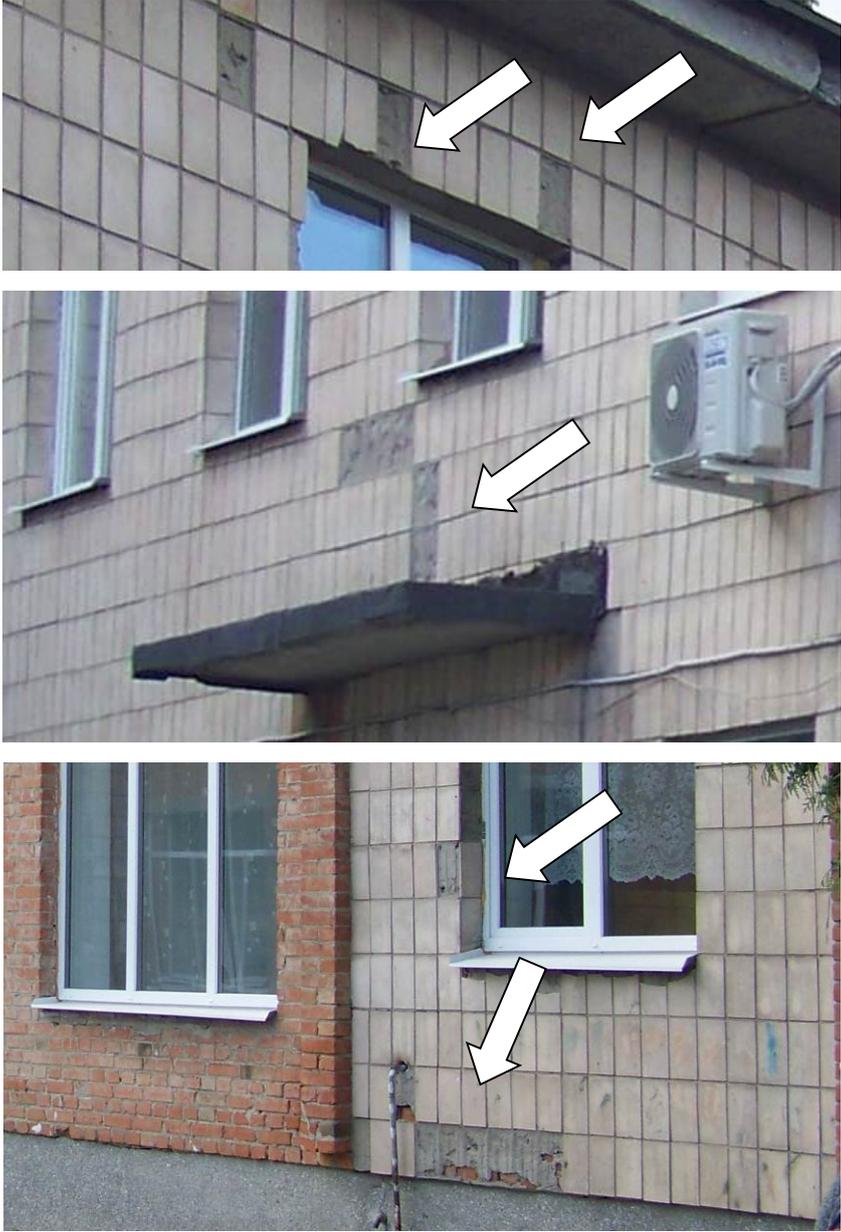
№ п.п.	Розміщення	Короткий опис, ескіз, фото дефекту (пошкодження)	Обсяг пошк.
3	Частково по всіх зовнішніх стінах	<p>Відпадання оздоблювальної керамічної плитки зовнішніх стін. Відпадання керамічної плитки відбулося в результаті її замокання та послідуочого замерзання й спучування або в результаті механічних впливів під час заміни віконних блоків.</p>

Сумарна площа ділянок без плитки складає 9,3 м ²

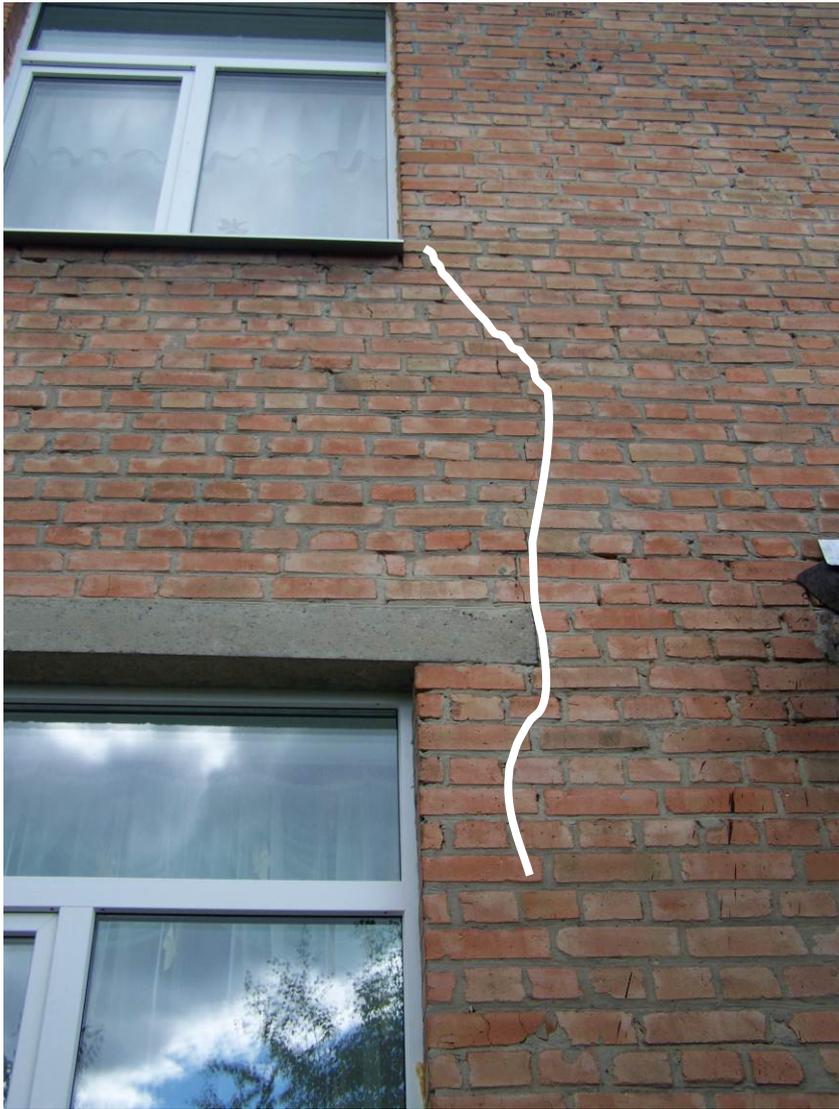
№ п.п.	Розміщення	Короткий опис, ескіз, фото дефекту (пошкодження)	Обсяг пошк.
4	Частково всі цегляні стіни	<p>Основними пошкодженнями цегляних несучих стін, що виникли в результаті нерівномірних осідань і просідань основ фундаментів, є тріщини із шириною розкриття до 20 мм. Особливе згущене цих тріщин зафіксовано у простінках між віконними і дверними прорізами.</p>

Сумарна довжина тріщин складає близько 72 м

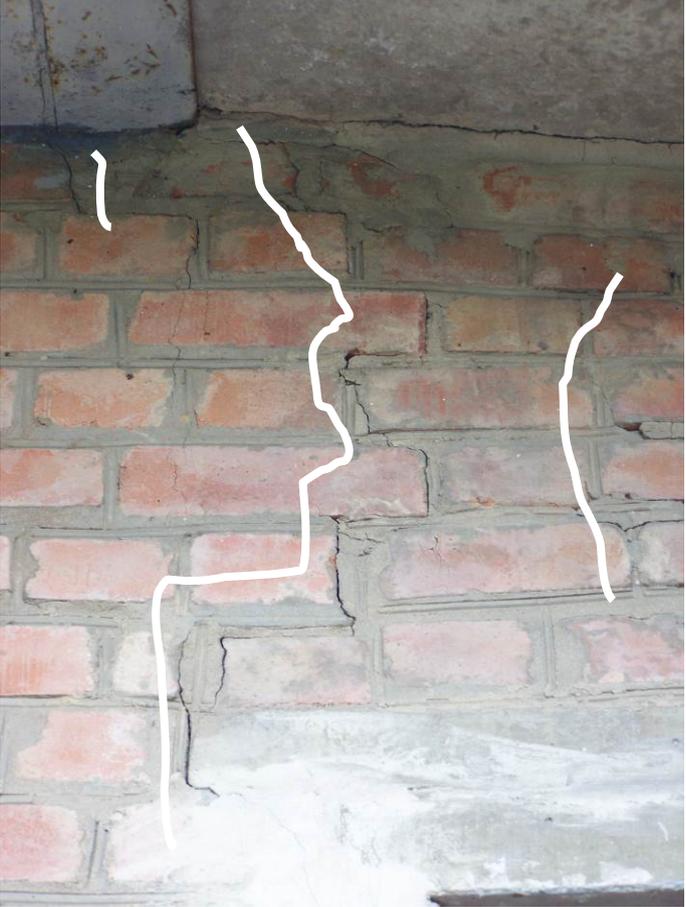
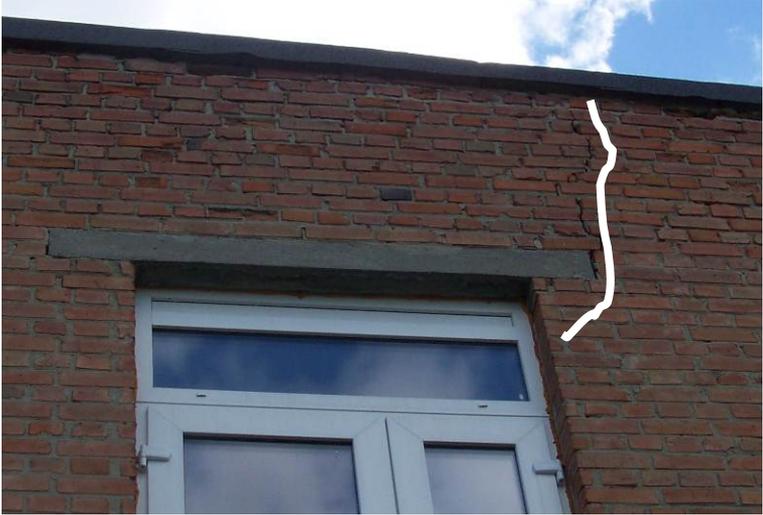
№ п.п.	Розміщення	Короткий опис, ескіз, фото дефекту (пошкодження)	Обсяг пошк.
	Тріщина над прорізами другого поверху часткова по всіх фасадах

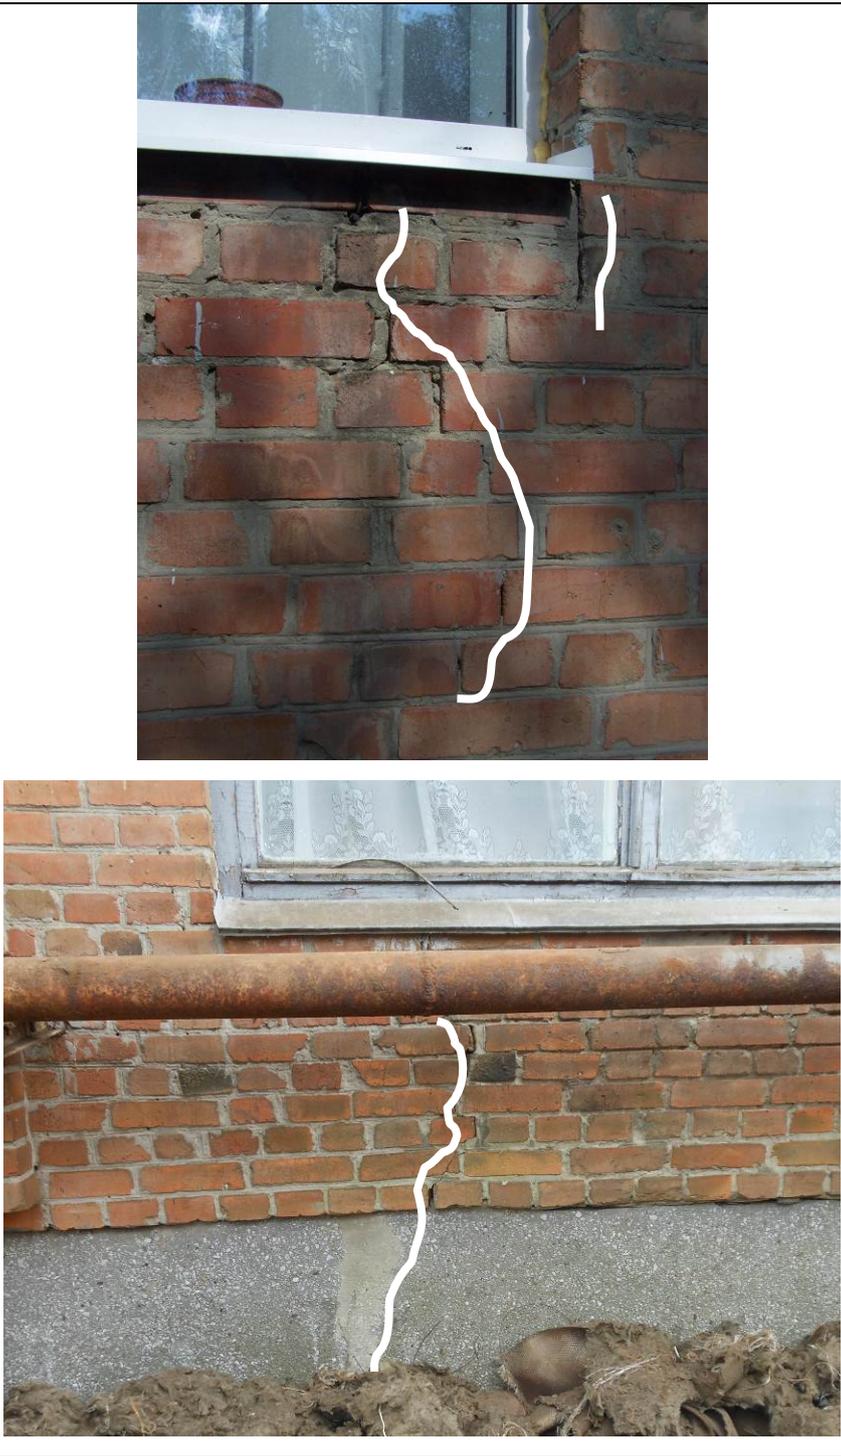
№ п.п.	Розміщення	Короткий опис, ескіз, фото дефекту (пошкодження)	Обсяг пошк.
	Тріщини під віконними прорізами першого поверху часткова по всіх фасадах

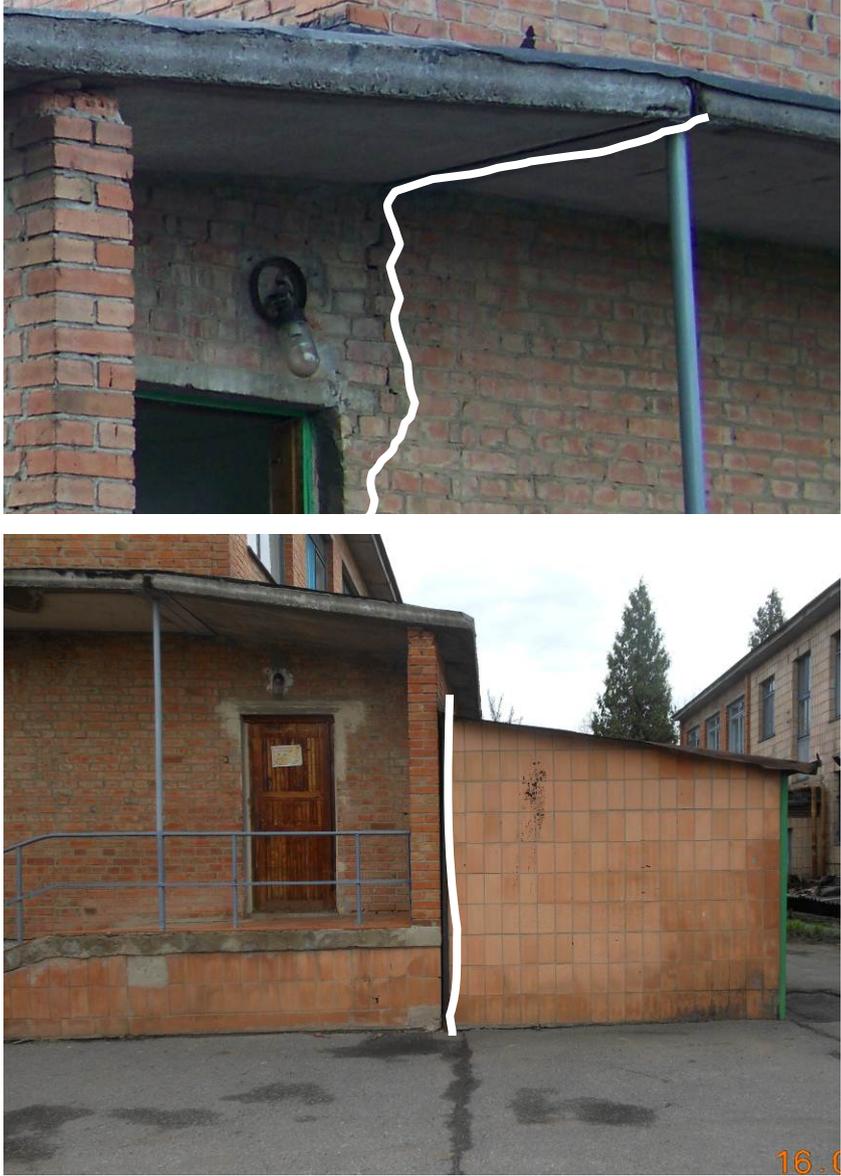
№ п.п.	Розміщення	Короткий опис, ескіз, фото дефекту (пошкодження)	Обсяг пошк.
5	Криті ганки входів до окремих груп в прибудови в осях А/7 і М/7 (див. фото 8), а також допоміжне господарче приміщення в осях М/7	<p>Утворення наскрізних тріщин між цегляними стінами будівлі основного корпусу та прибудованих ганків і господарського приміщення, що відбувається через просідання фундаментів під вказаними прибудовами.</p>

Загальна довжина тріщин – 15,4 м

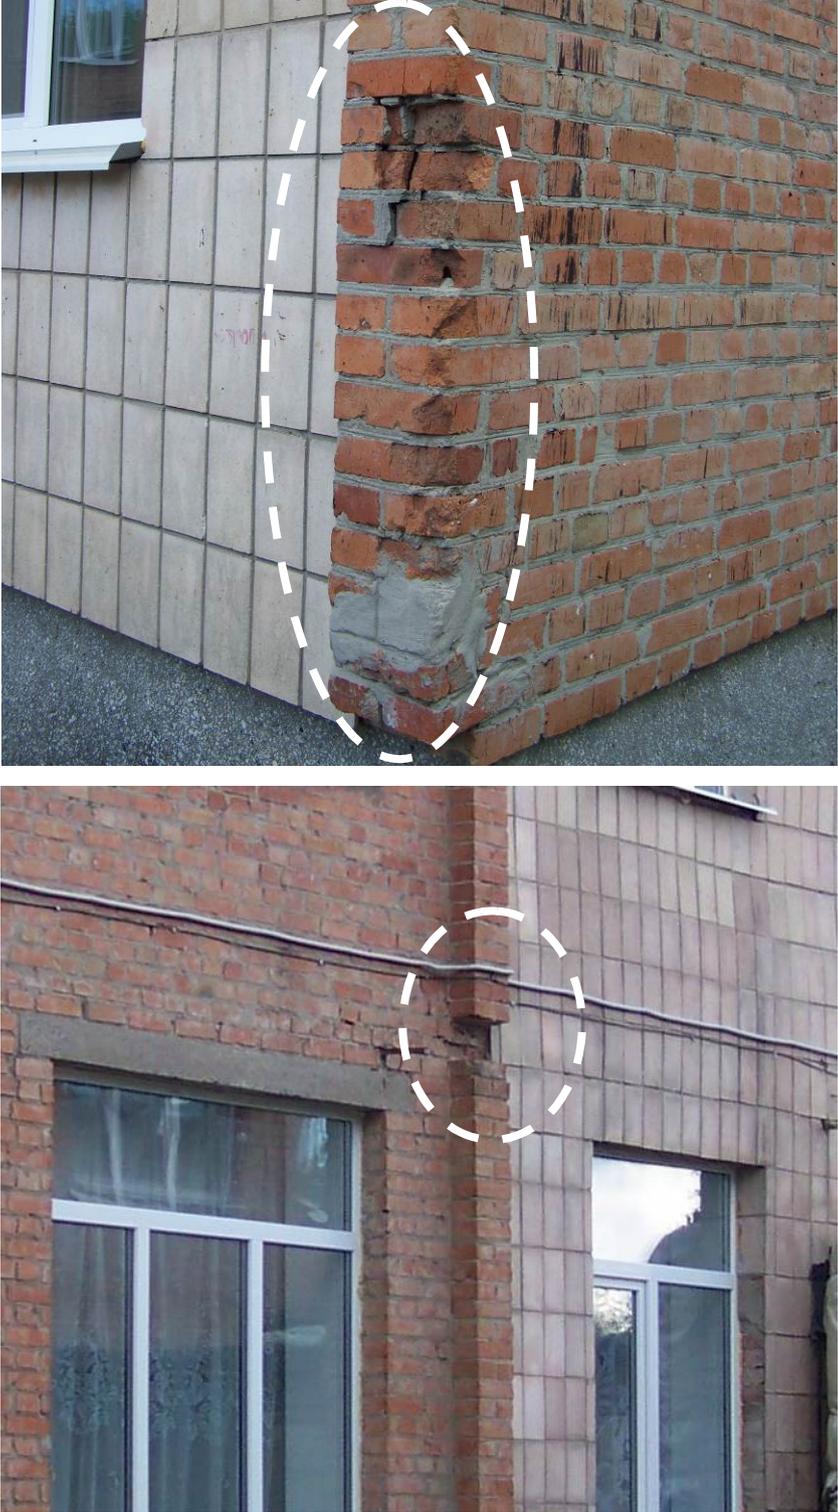
№ п.п.	Розміщення	Короткий опис, ескіз, фото дефекту (пошкодження)	Обсяг пошк.
7	Кути цегляної кладки стін (осі Л/б, А-В/б)	<p>Виколи (вибої) цегляної кладки, що виникли в результаті механічних впливів.</p>

Сумарний об'єм пошкодженої цегляної кладки зовнішніх стін – 0,022 м ³

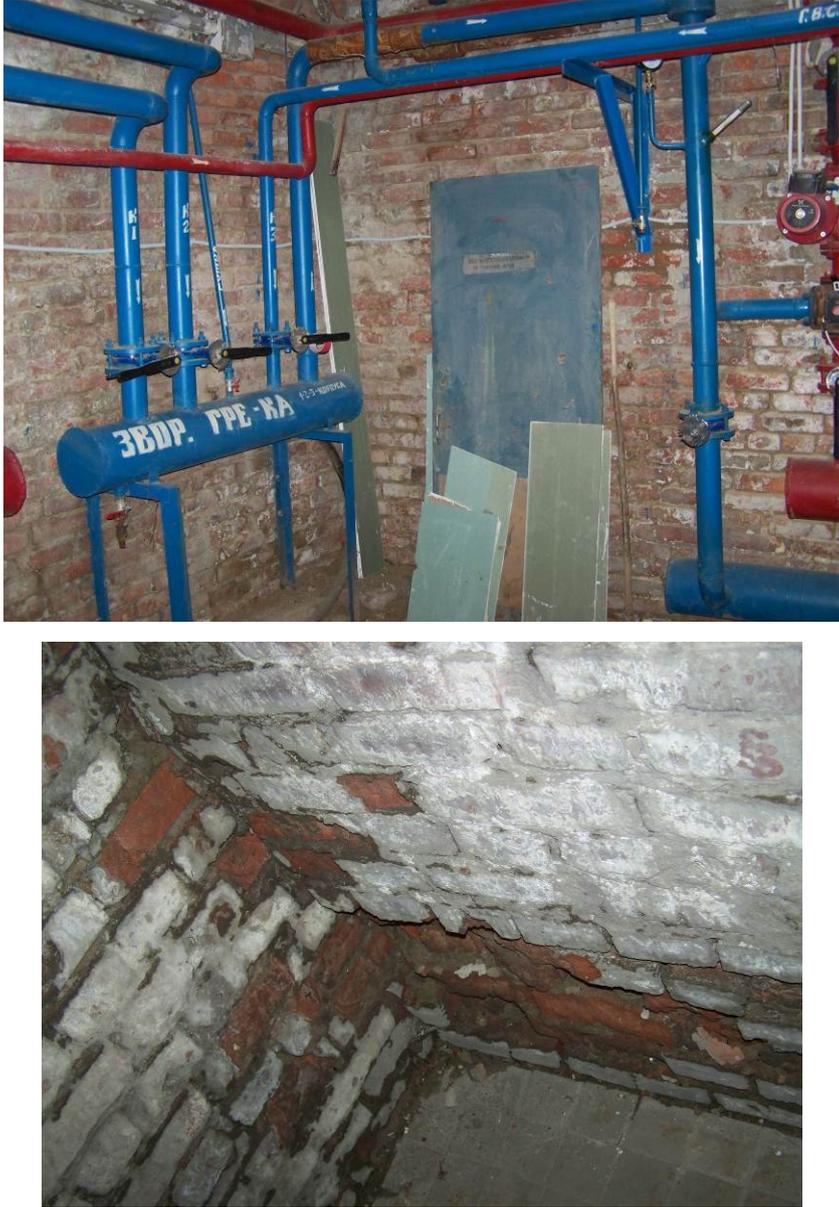
№ п.п.	Розміщення	Короткий опис, ескіз, фото дефекту (пошкодження)	Обсяг пошк.
8	Підвальне приміщення в осях 5-6/Г-Д	<p>Повне руйнування оздоблювального цементно-піщаного шару стін, пошкодження грибок стін приміщення підвалу. Вказане пошкодження відбулося в результаті надмірного зволоження стін через відсутню горизонтальну гідроізоляцію.</p>

Сумарна площа пошкоджених стін – 69,3 м ²

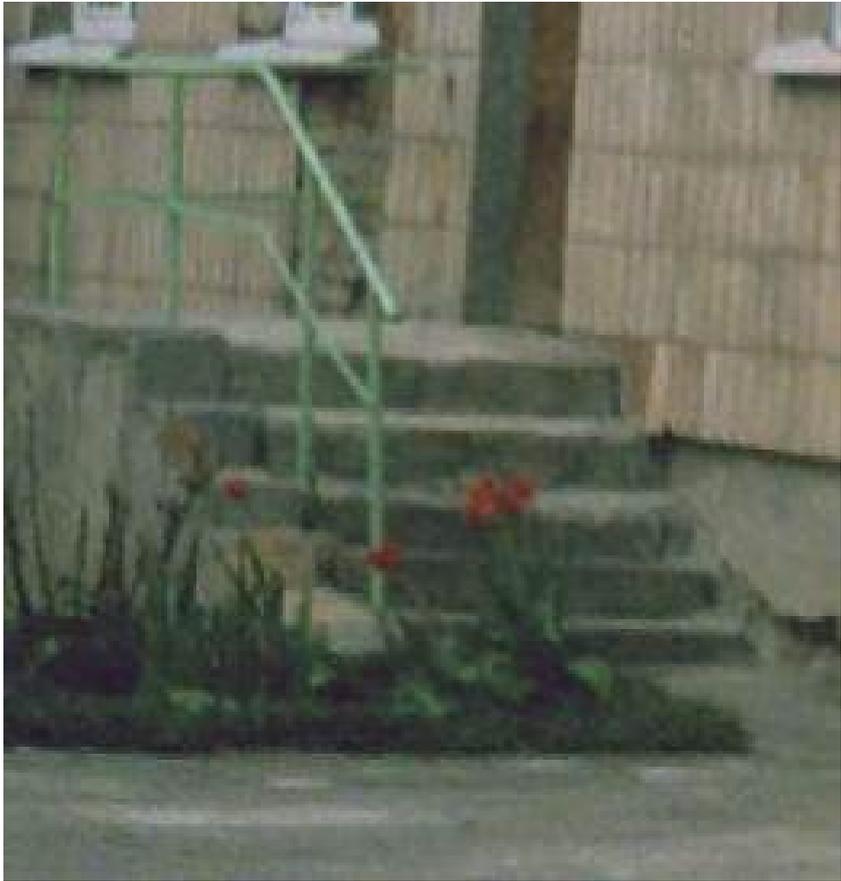
9	Ганки по фасадах в осях А/7, М/7, Е-Л/6 і Г/4	<p>Руйнування конструкцій ганків, що відбувається в результаті систематичного замокання та нерівномірних осідань і просідань основи під ганками. У результаті цього вертикальні підпірні стінки отримали небезпечні крени, а збірні залізобетонні сходи розходяться та зрушуються з проектного положення.</p>

Кількість ганків – 4 шт.
---	---	--	--------------------------

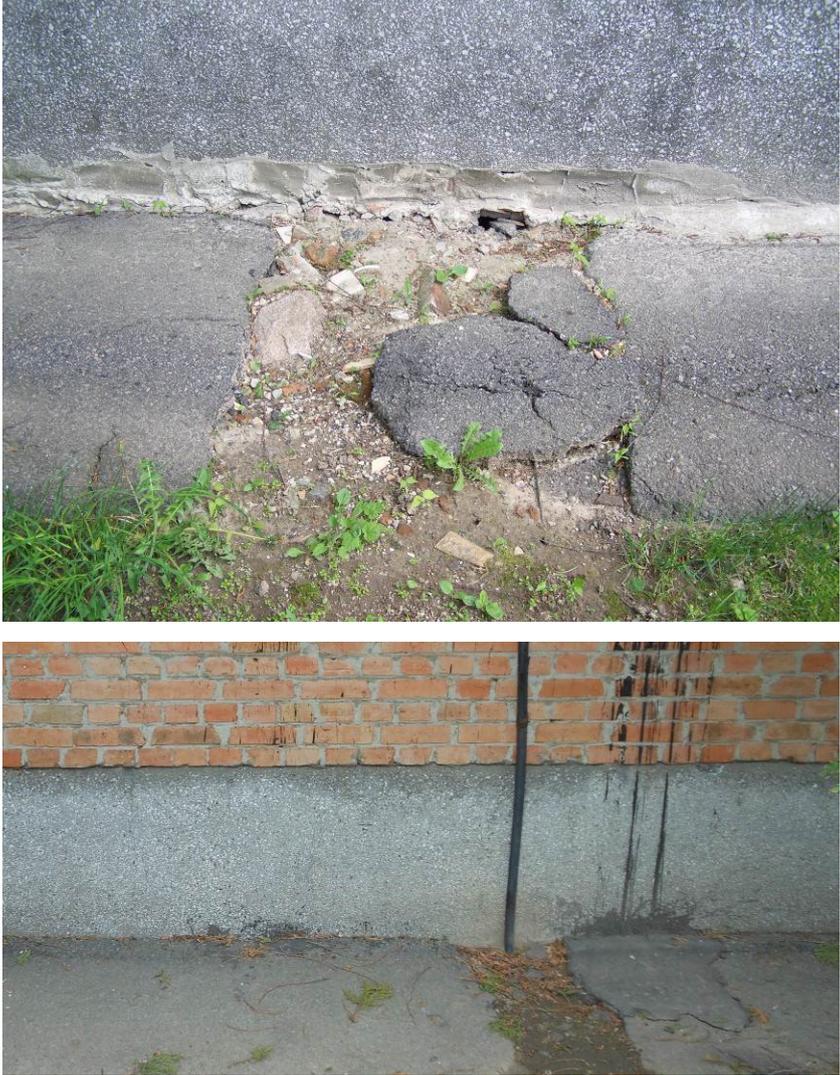
№ п.п.	Розміщення	Короткий опис, ескіз, фото дефекту (пошкодження)	Обсяг пошк.
10	Частково вимощення по периметру будівлі	<p>Часткове руйнування вимощення навколо будівлі дошкільного навчального закладу, що скоріш за все виникло в результаті влаштування вводу/виводу інженерних мереж та невідновлення цілісності вимощення після проведення робіт.</p>

Сумарна площа зруйнованого вимощення – 47 м ²

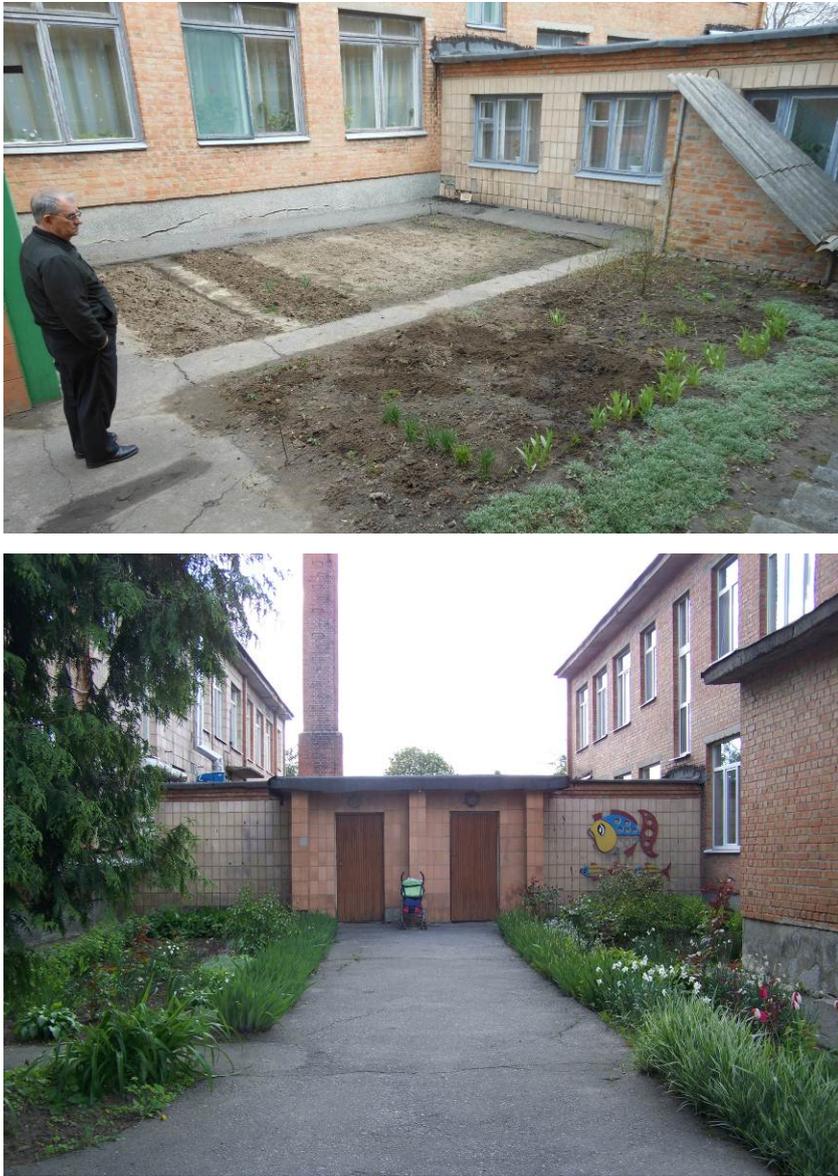
№ п.п.	Розміщення	Короткий опис, ескіз, фото дефекту (пошкодження)	Обсяг пошк.
11	Внутрішні дворики в осях Е-К/3-4, Г-М/5-6, Б-Д/3-4, А-В/6-7	<p>Наявність безстічних майданчиків у внутрішніх двориках між корпусами навчального закладу.</p>

Загальна площа безстічних майданчиків – 575 м ²

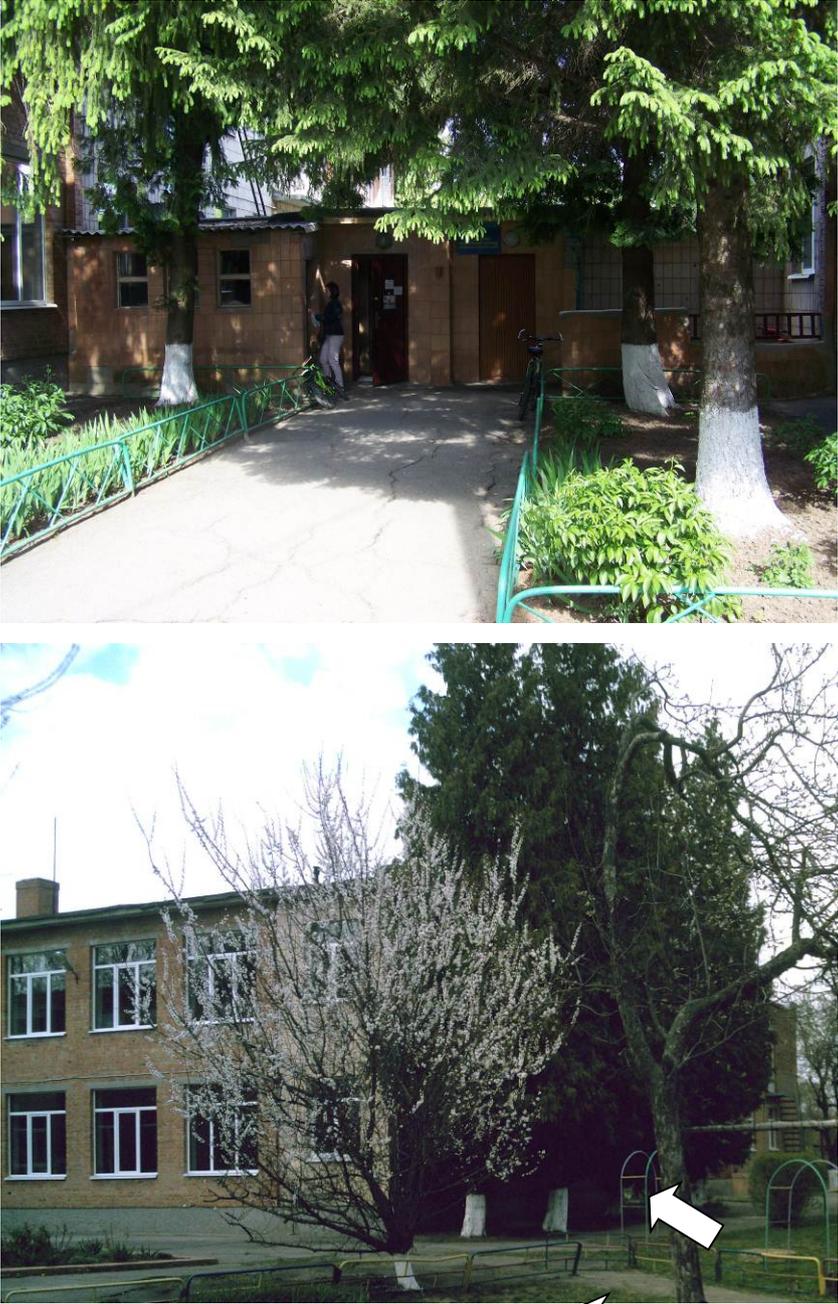
№ п.п.	Розміщення	Короткий опис, ескіз, фото дефекту (пошкодження)	Обсяг пошк.
12	По фасадах в осях Б-К/1, 1-3/К, К-Е/3, 3-4/Е, Е-Л/4, 4-6/Л, 4-6/А, 7-9/А	<p>Наявність зелених насаджень (кущів, дерев тощо) навколо фасадів будівлі дошкільного навчального закладу (на відстані менше 3...5 метрів).</p>

Довжина зелених насаджень вздовж фасадів – 98 м

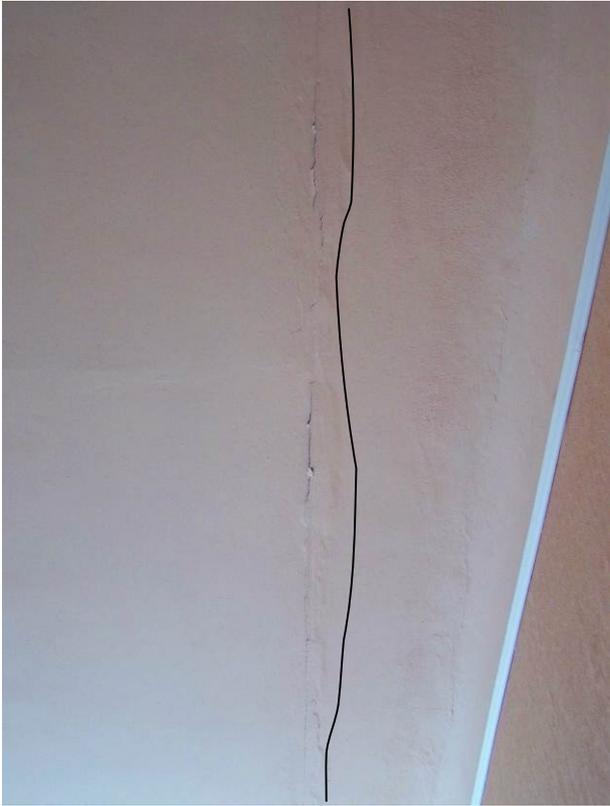
13	Практично всі шви між залізобетонними плитами	<p>Випадання монолітних швів між залізобетонними плитами перекриття.</p>

90% всіх швів між плитами
----	---	---	---------------------------

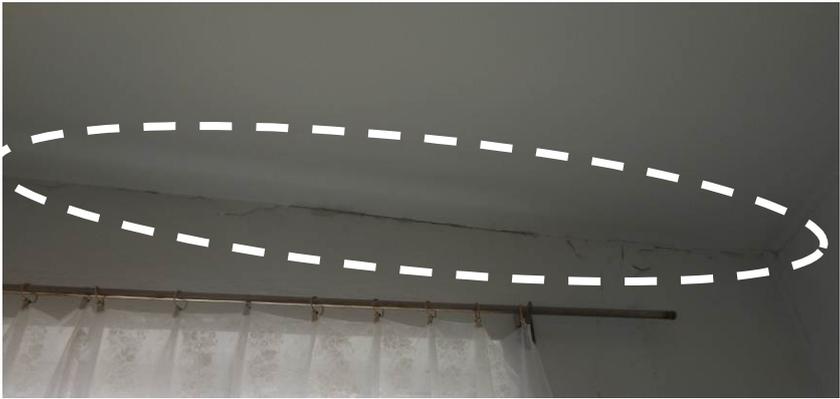
14	Частково по несучим стінам	<p>Можливе зменшення площі опирання плит перекриття на стіни будівлі.</p>

7% всіх опорних ділянок плит перекриття
----	----------------------------	---	---

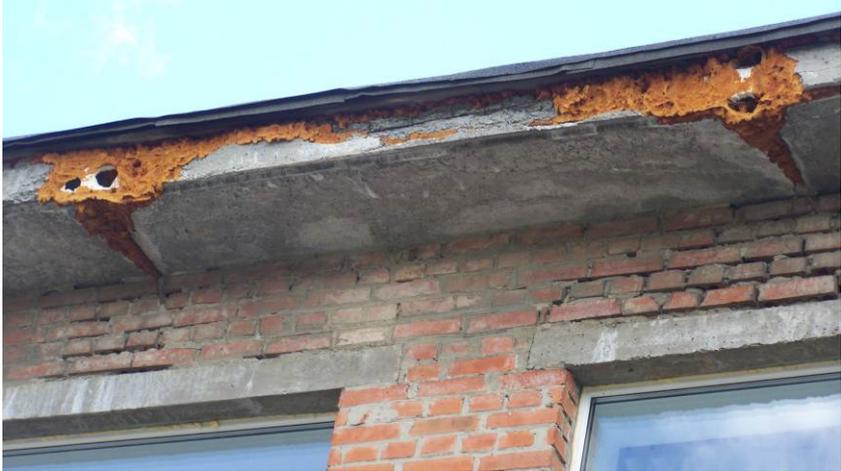
№ п.п.	Розміщення	Короткий опис, ескіз, фото дефекту (пошкодження)	Обсяг пошк.
16	Карнизні плити по фасаду в осях Е-Г/6	<p>Руйнування карнизних залізобетонних плит на відм. +6,750 м.</p>

Об'єм пошкоджених з/б карниз кар плит – 0,09 м ³

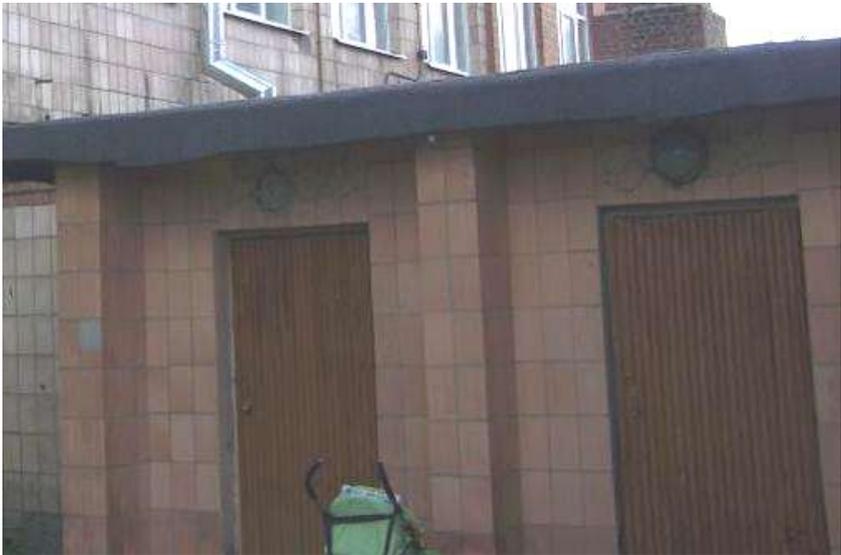
17	Вхідні двері по фасадах в осях 3-4/Е, 6-7/В, Д-Е/1, Г-Д/4, Д-Е/6, А/7, М/7, Г-Д/6 (підвал)	<p>Порушена герметичність (нещільний притвор) дерев'яних блоків заповнення вхідних дверних прорізів.</p>

Кількість вхідних дверей – 10 шт.
----	--	--	-----------------------------------

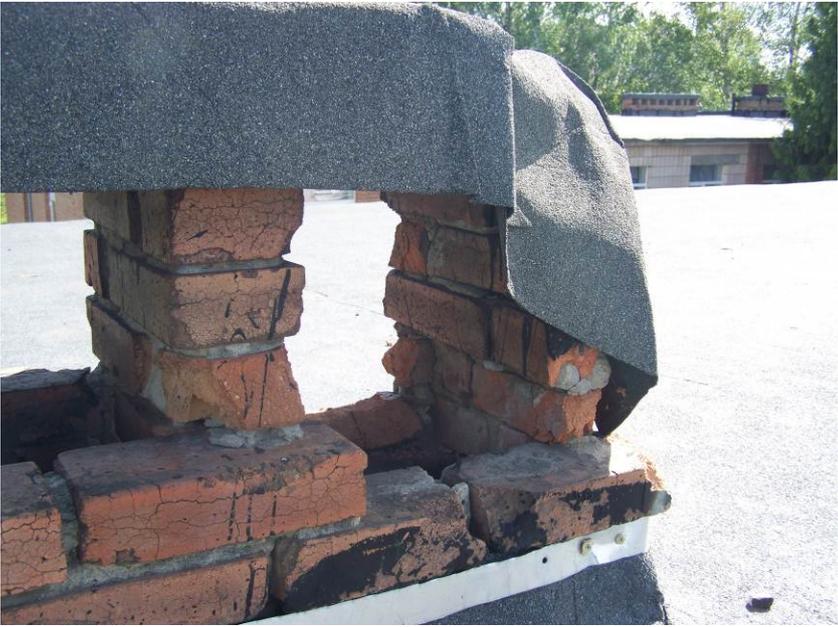
18	Практично всі вентиляційні канали на покрівлі	<p>Руйнування цегляної кладки вентиляційних каналів вище рівня покрівлі.</p>

Сумарний об'єм цегляної кладки вентканалів (без вирахування об'єму каналів) – 6,42 м ³
19	Частково на покрівлі вздовж осей Б-К/1, 1-3/К, К-Е/3, 3-4/Е, Е-Л/4, 4-6/Л, 4-6/А, 7-9/А	<p>Накопичення органічного сміття на покрівлі.</p>

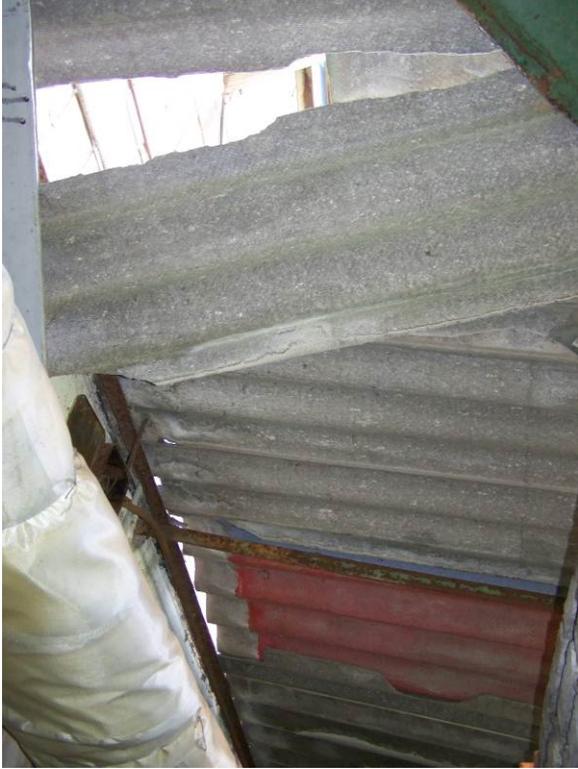
№ п.п.	Розміщення	Короткий опис, ескіз, фото дефекту (пошкодження)	Обсяг пошк.
20	Вхід у підвал в осях Г-Д/6	<p>Повне руйнування покрівлі над входом у підвальне приміщення (котельню).</p>

Площа зруйнованої покрівлі – 23,4 м ²
21	Господарське приміщення в осях М/7	<p>Часткове руйнування покрівлі над господарським приміщенням.</p>

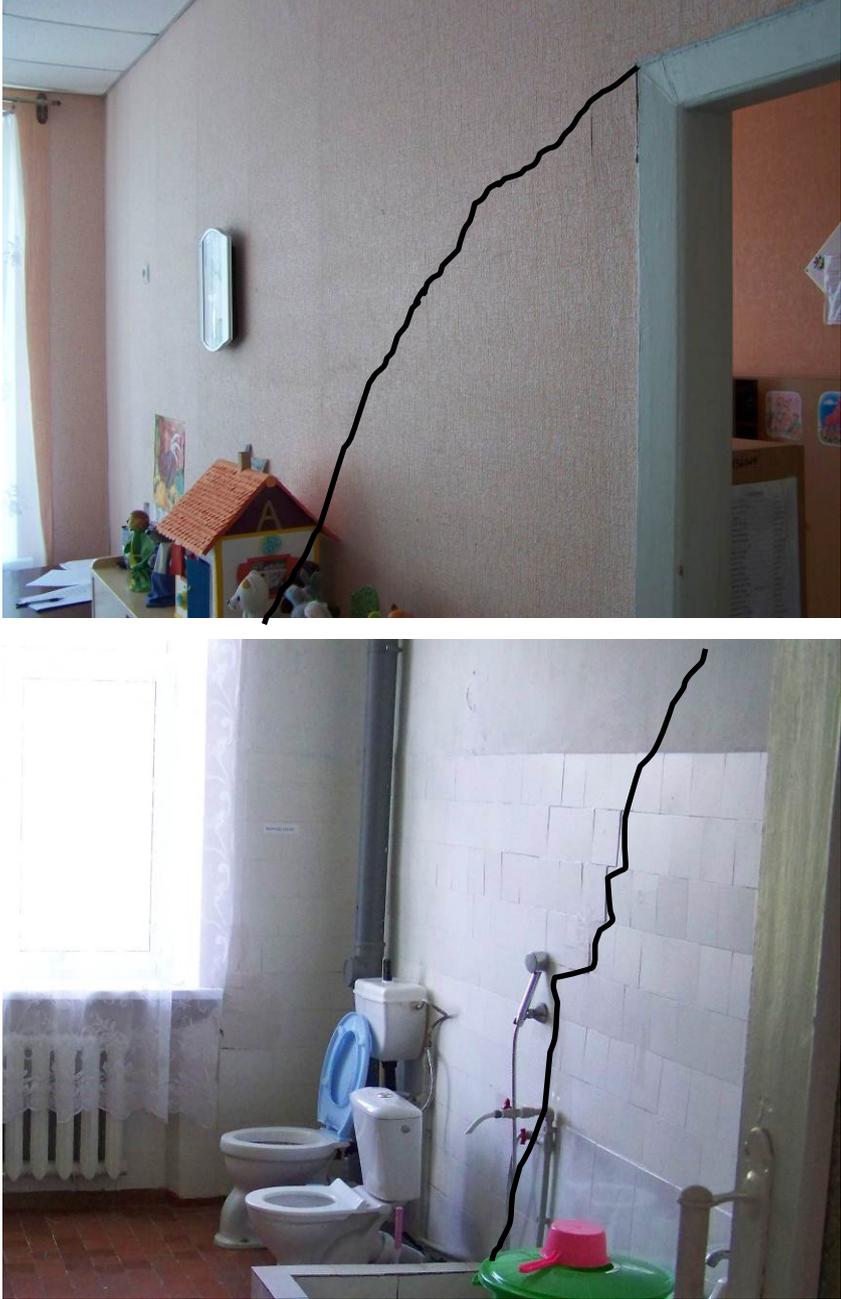
22	Цегляні перегородки у приміщеннях корпусу №1 в осях А-В/7-9	<p>Похилі тріщини у внутрішніх цегляних перегородках.</p>

Сумарний об'єм цегляної кладки перегородок – 4,46 м ³
----	---	--	--

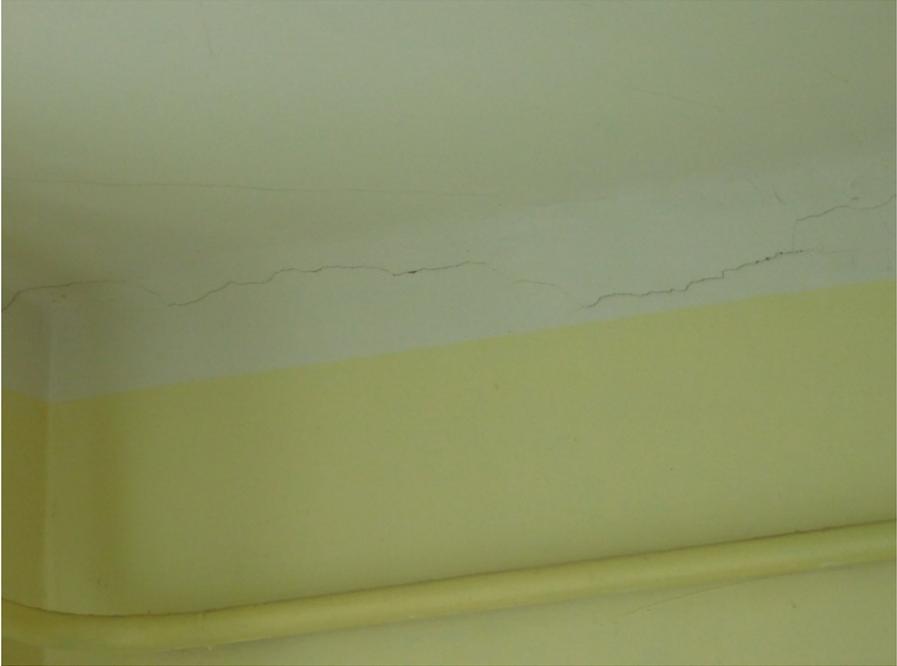
№ п.п.	Розміщення	Ескіз, фото дефекту (пошкодження)	Підсилення
1	В осях 10-11, по осі Г

<p data-bbox="632 987 1171 1025">Тріщини, ширина розкриття 1 мм</p>	Виконати рекомендацій розділу №5
2	В осях 9-10, по осі В

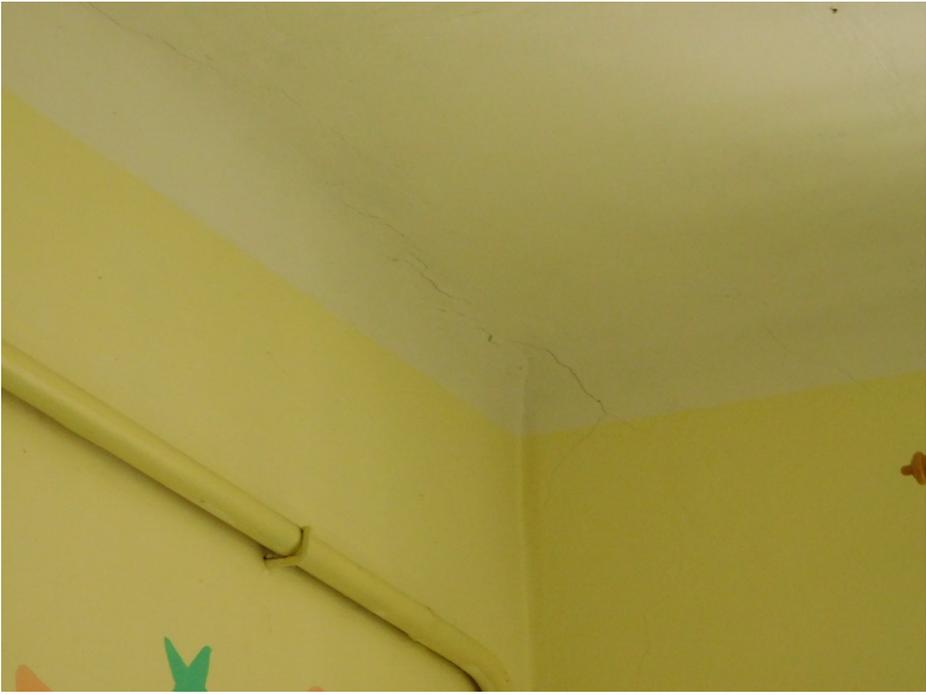
3	В осях Б-В, по осі 11

<p data-bbox="630 840 1173 884">Тріщини, ширина розкриття 1 мм</p>	Виконаги рекомендацій розділу №5
4	В осях В-Г, по осі 9

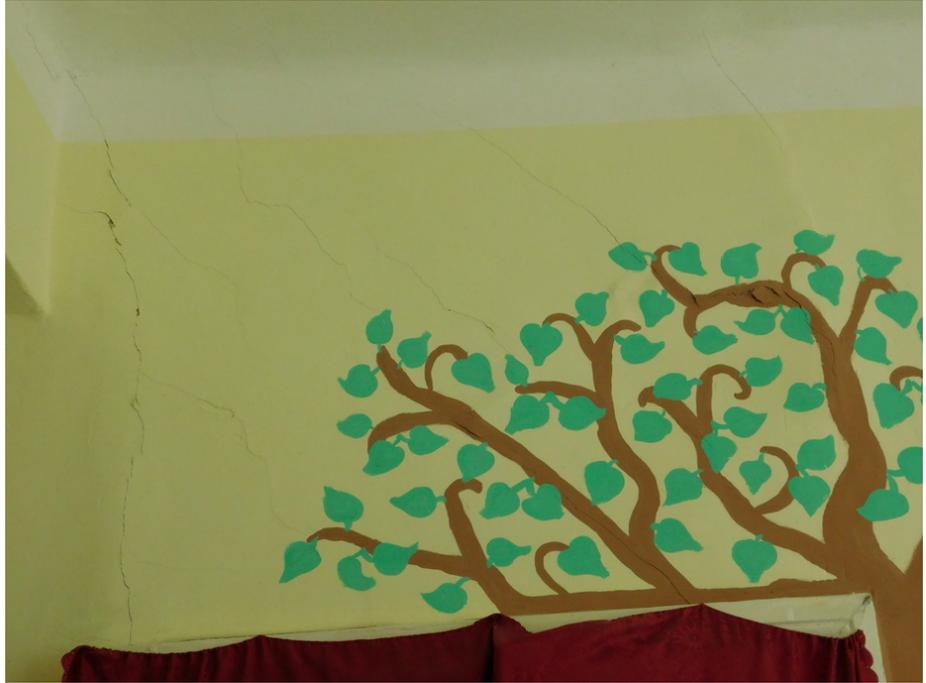
<p data-bbox="614 1579 1189 1626">Тріщини, ширина розкриття 1,5 мм</p>	Виконаги рекомендацій розділу №5

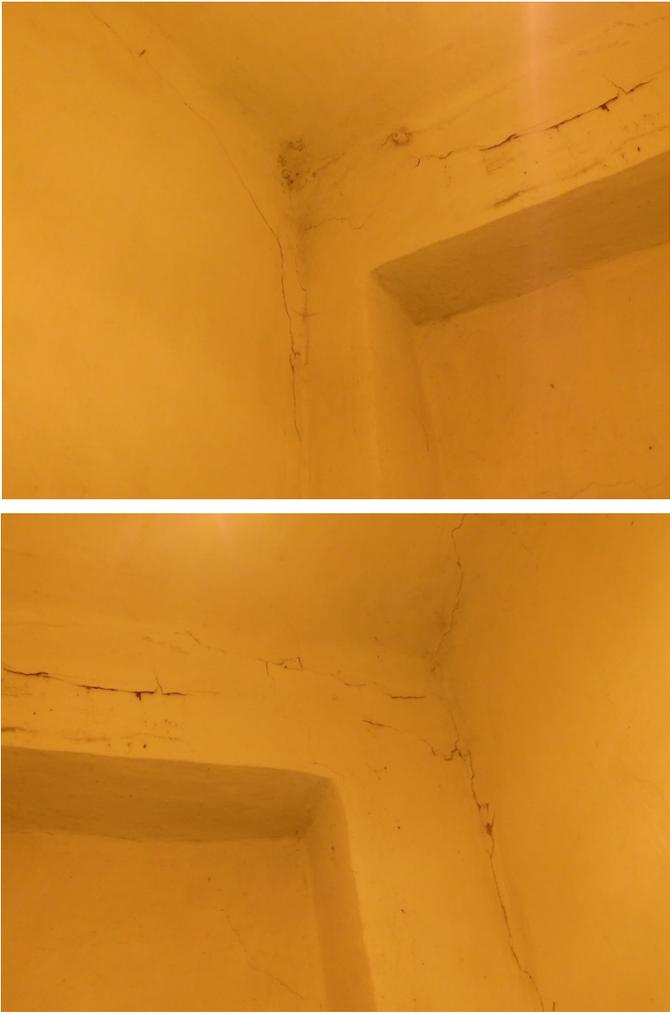
5	В осях Б-В, по осі 10

<p data-bbox="630 1160 1173 1198">Тріщини, ширина розкриття 1 мм</p>	Виконати рекомендації розділу №5
6	В осях Б-В, по осі 7

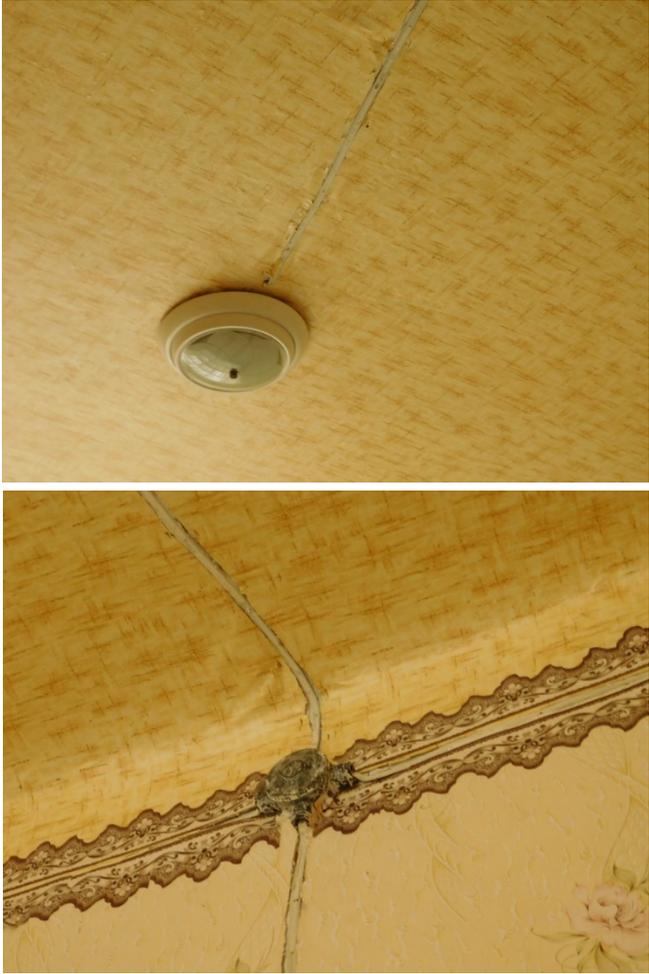
<p data-bbox="651 1787 1150 1832">Відкрита електрична проводка</p>	Виконаги рекомендацій розділу №5

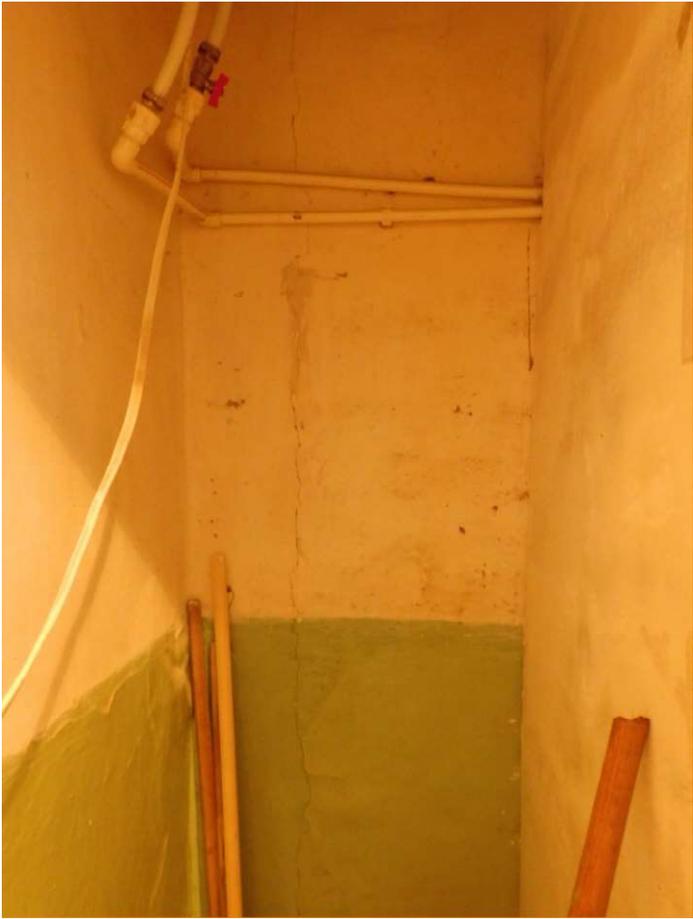
9	В осях Б-В, 3-4

<p data-bbox="534 1064 1268 1108">Наскрізна тріщина, ширина розкриття 1,5 мм</p>	Виконати рекомендації розділу №5
10	В осях Б-В, 3-4
