Пояснювальна записка

**на тему: Аналіз технічного стану будівель дошкільних навчальних
закладів у залежності від конструктивних особливостей будівель**

2.2 Архітектурно-планувальні рішення досліджувальних будівель.....	21
2.2.1 Будівля комунального закладу «Полтавського дошкільного навчального закладу (ясла-садок) №47 «Золота рибка»	21

2.2.2 Будівля Нехворощанського дошкільного закладу «Сонечко».....	33
РОЗДІЛ 3. АНАЛІЗ ДЕФЕКТІВ ТА ПОШКОДЖЕНЬ НЕСУЧИХ ТА ОГОРОДЖУВАЛЬНИХ КОНСТРУКЦІЙ.....	38

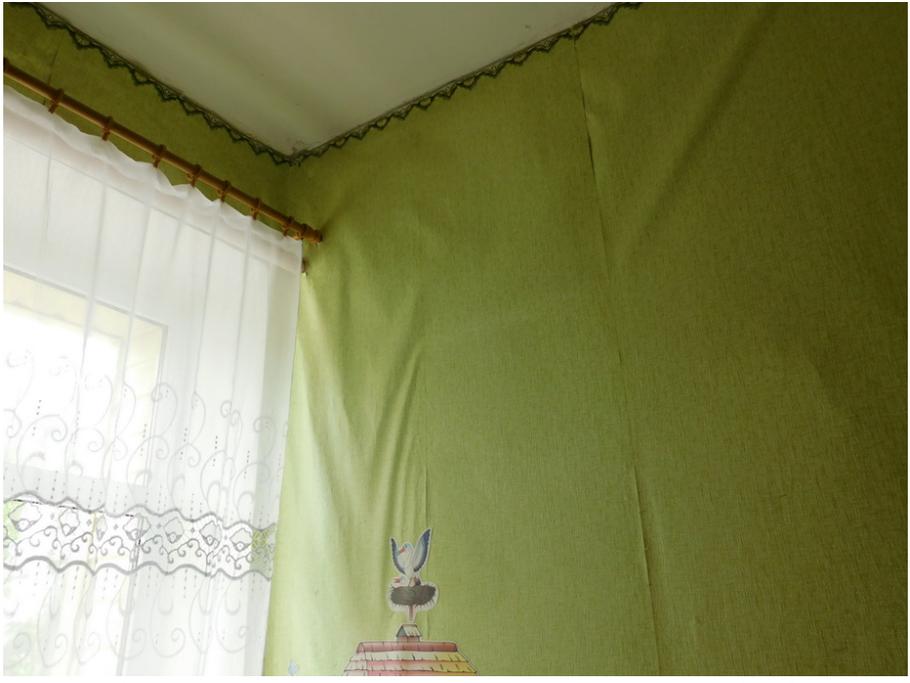
<p data-bbox="550 1803 1252 1848">Замокання через негерметичність покрівлі</p>	Виконати рекомендації розділу №5

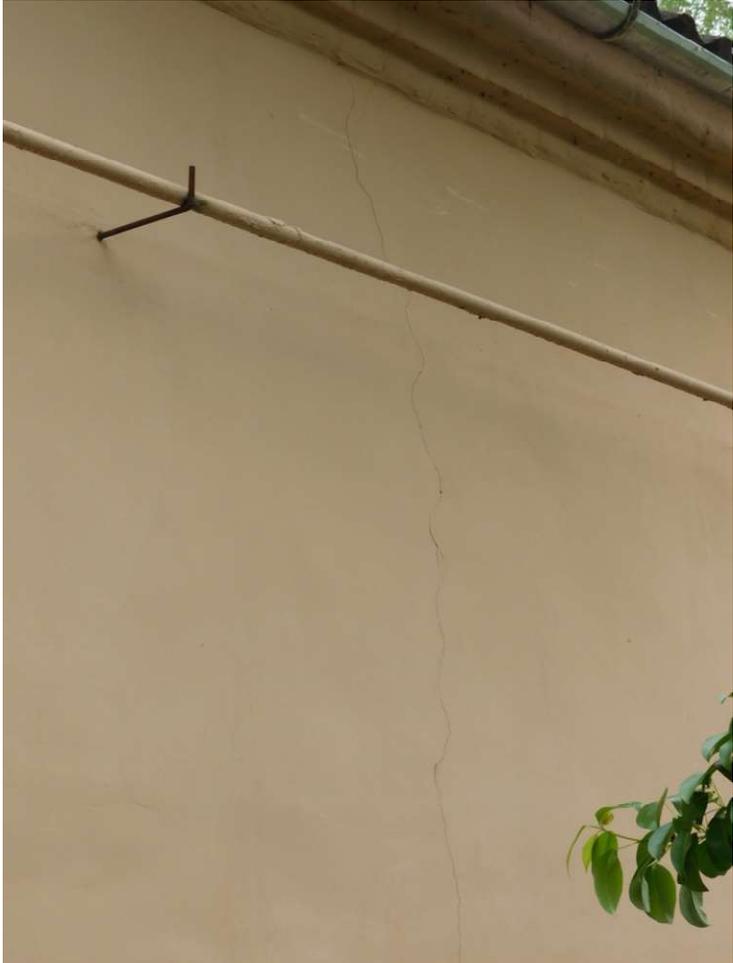
<p data-bbox="555 1904 1246 1944">Тріщини в стіни, ширина розкриття 1,5 мм</p>	Виконати рекомендації розділу №5

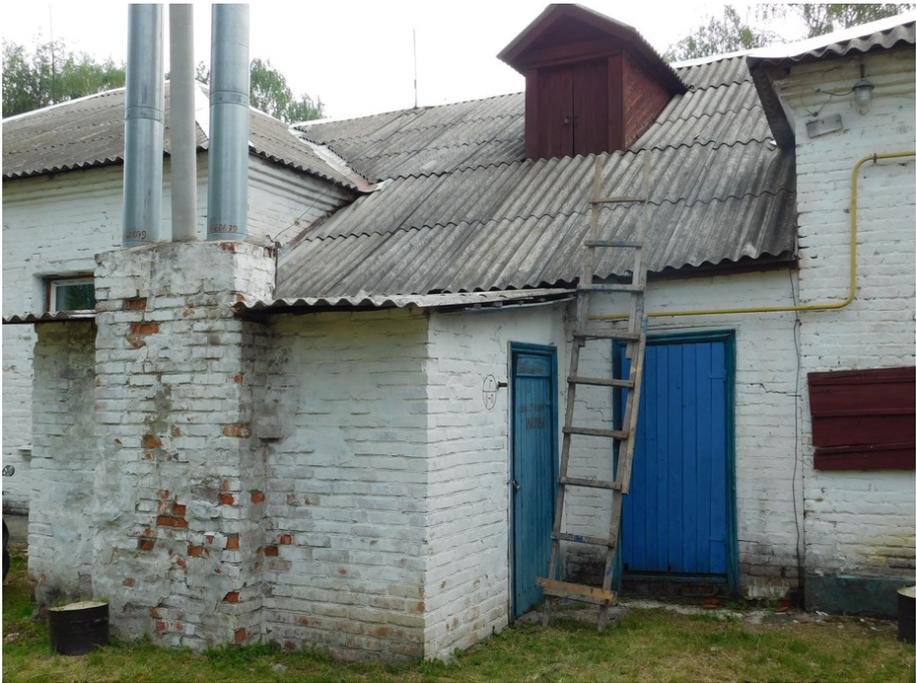
<p data-bbox="459 1603 1343 1686">Відсутність вимощення, замкання зовнішніх несучих стін, тріщини шириною до 3 мм</p>	Відповідно до розділу №5

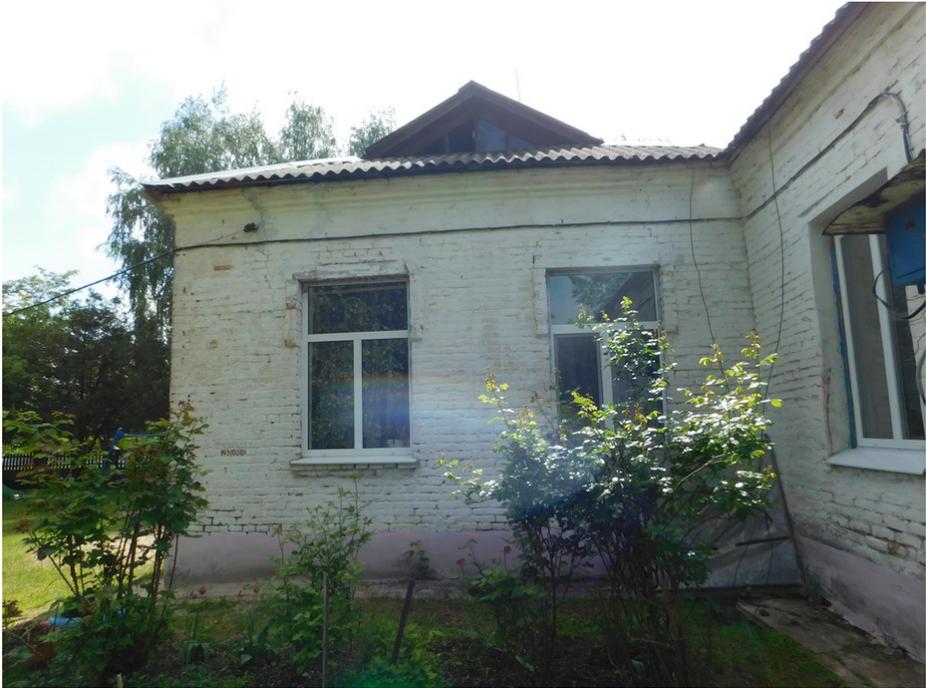
23	Фасад А-Е вісь 5

<p data-bbox="459 840 1343 1003">Руйнування вимощення, утворення безстічних майданчиків, наявність дерев на відстані ближче 5м до стін. Вивітрювання будівельного розчину. Замокання цегляної кладки</p>	Відповідно до розділу №5
24	В осях 1-3, Б-В

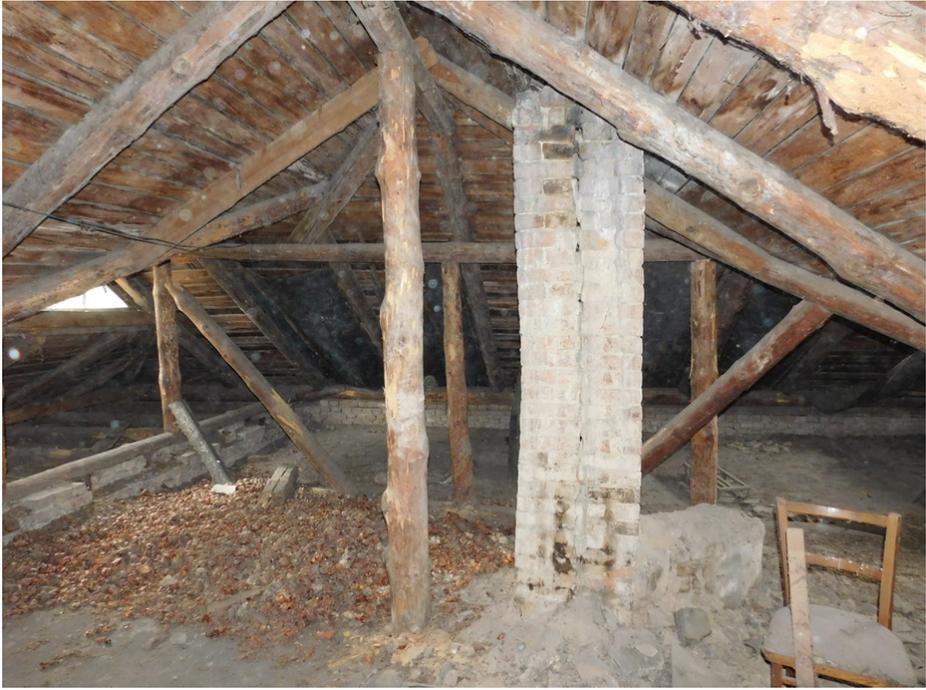
<p data-bbox="555 1610 1246 1648">Захаращення горищного простору сміттям</p>	Видалити сміття

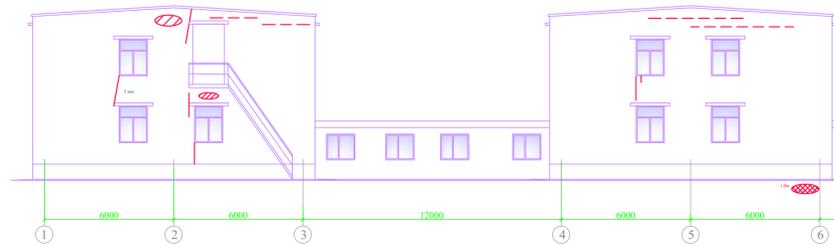
Руйнування конструкцій ганків та наявність безстічних майданчиків

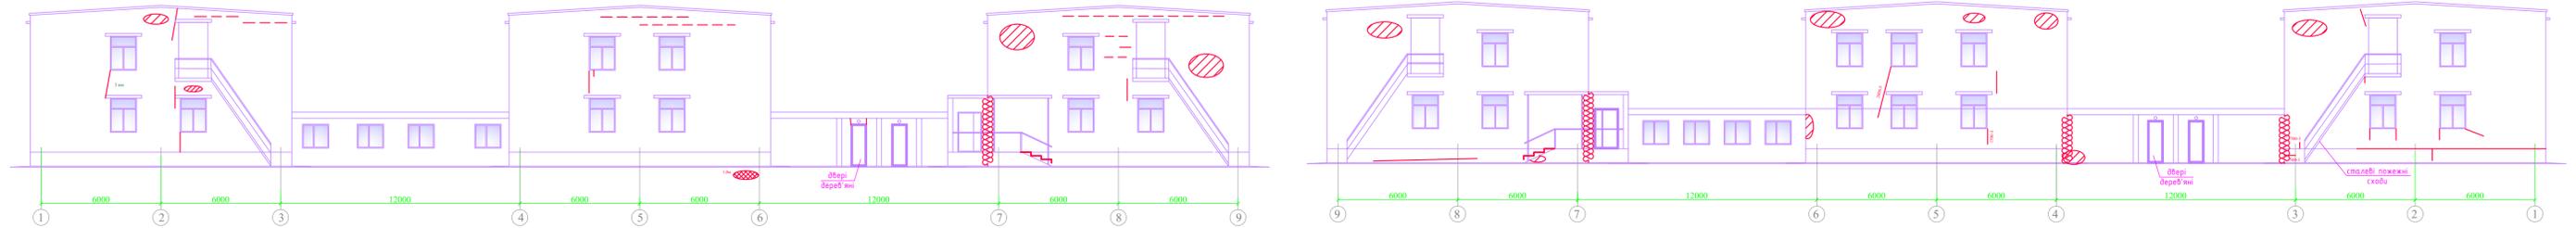
Утворення наскрізних тріщин між цегляними стінами будівлі основного корпусу та прибудованих ганків і господарського приміщення

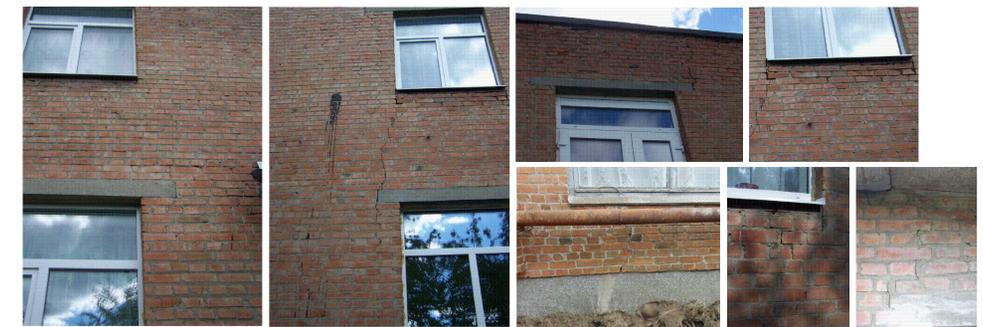
Тріщини із шириною розкриття до 20 мм

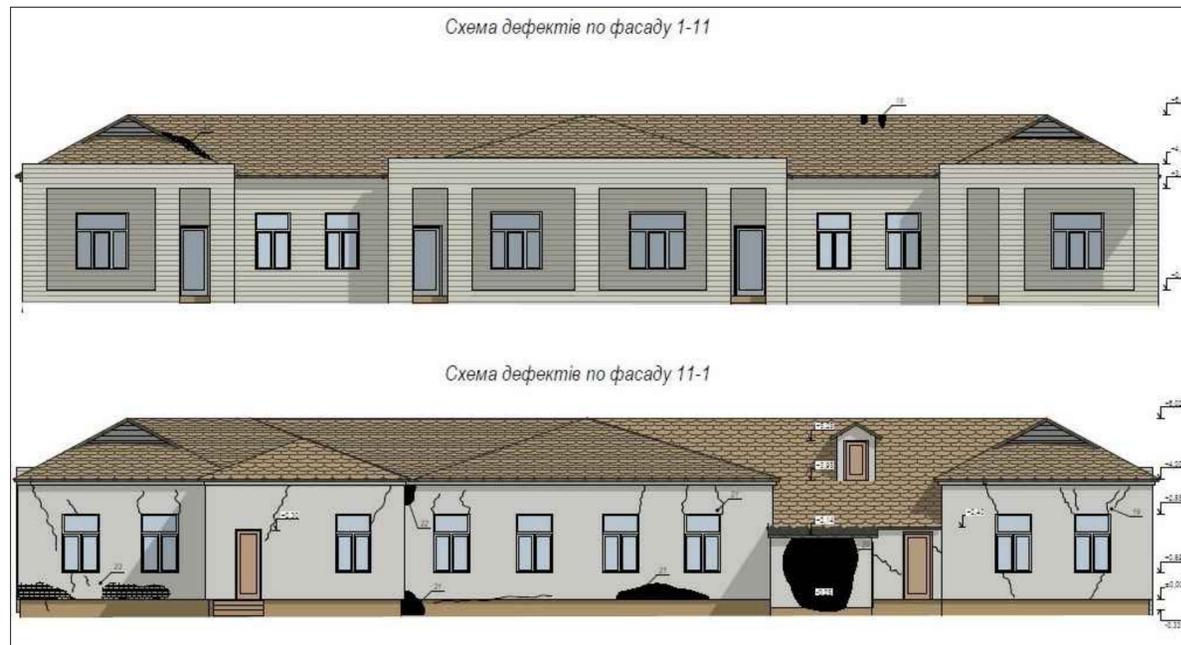
Тріщини із шириною розкриття до 20 мм
