**НАЦІОНАЛЬНИЙ УНІВЕРСИТЕТ
ПОЛТАВСЬКА ПОЛІТЕХНІКА
ІМЕНІ ЮРІЯ КОНДРАТЮКА**

**76-ї НАУКОВОЇ КОНФЕРЕНЦІЇ ПРОФЕСОРІВ,
ВИКЛАДАЧІВ, НАУКОВИХ ПРАЦІВНИКІВ,
АСПІРАНТІВ ТА СТУДЕНТІВ УНІВЕРСИТЕТУ**

ПИТАННЯ ЗБЕРЕЖУВАНOSTI НЕСУЧИХ БУДІВЕЛЬНИХ КОНСТРУКЦІЙ ПАМ'ЯТОК АРХІТЕКТУРИ

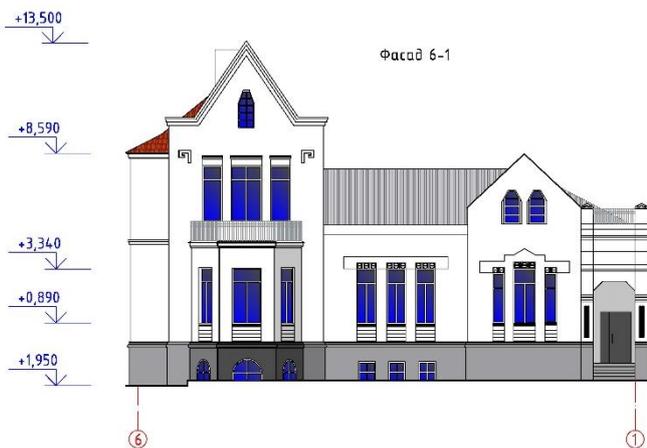
Рис. 1. Фасад будівлі

Будівля двоповерхова зі стіновою конструктивною системою. Розміри в плані: 23,55 x 16,65 м. Найвища позначка даху + 13,000. Під частиною будівлі розміщено підвал (рис. 1, 2). Грунтових вод в підвалі не виявлено.

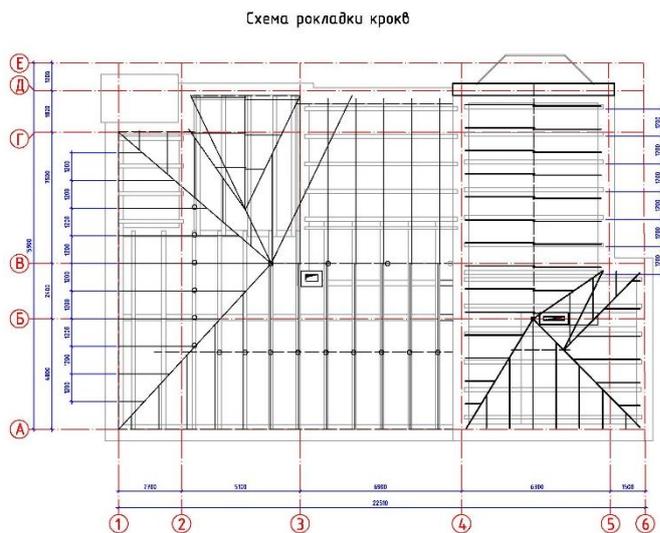
Рис. 3. Схема розкладки крокв

В осях 1-4 крокви діаметром 150 мм та кроком 1200 мм з обпиранням на центральний прогон по стійкам (рис. 3). Покрівля фальцева з додатковим шаром шифера. В осях 4-6 дерев'яні крокви під кутом 60° діаметром 100 мм кроком 1200 мм. Покрівля з керамічної черепиці. Кроквяна система стара, частково пошкоджена гниллю та дереводними комахами. На карнизних частинах виявлено біозабруднення у вигляді дерев (береза). Кроквяна система під черепицею має значні деформації (рис. 4).

- часткова заміна елементів кроквяної системи, біовогнезахист дерев'яних елементів;
- заміна покрівлі на металеву фальцеву
- улаштування системи зовнішнього водовідведення з настінними жолобами та антикриговим захистом;
- часткова заміна балок та конструктивних елементів горіщного перекриття;
