**ОЦІНКА ЗАХОДІВ З РЕМОНТУ ІСТОРИЧНИХ БУДІВЕЛЬ**

**Філоненко О.І.**, д.т.н., професор, **Голик Р.В.**, студент  
**Алексєнко Є.Р.**, студент, **Філоненко А.А.**, студент

Метою дослідження є визначення основних типів конструкцій історичних будівель та, за аналізом їх технічного стану, розроблення рекомендацій з подальшої безаварійної експлуатації.

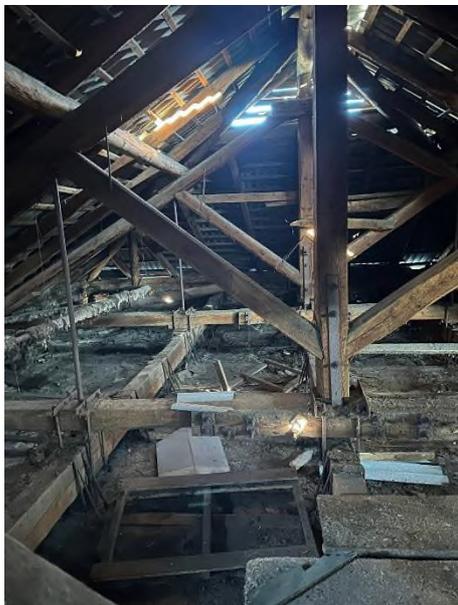
1.

Покрівлі з хвилястих асбестоцементних листів. Під час обстеження виявлено численні пробіони в шифері від уламків БПЛА, відсутність фрагментів асбестоцементних хвилястих листів і, як наслідок, сліди замокання на стелі навчальних аудиторій.

Для відновлення нормальної експлуатації будівлі необхідно: замінити покрівельний матеріал даху на відповідний часу зведення об'єкта – фальцеву металеву покрівлю, встановити дротяні скрутки на крокви для запобігання вітрових деформацій кроквяної системи, виконати часткову заміну елементів кроквяної системи та обробку всіх дерев'яних конструкцій (з
