ЗБІРНИК НАУКОВИХ ПРАЦЬ XVII МІЖНАРОДНОЇ НАУКОВО-ПРАКТИЧНОЇ КОНФЕРЕНЦІЇ “АКАДЕМІЧНА Й УНІВЕРСИТЕТСЬКА НАУКА: РЕЗУЛЬТАТИ ТА ПЕРСПЕКТИВИ”

УДК 692.22:624.042.5

ПОМИЛКИ ПРИ УТЕПЛЕННІ КОНСТРУКЦІЙ, ЩО МЕЖЮТЬ З ГРУНТОМ

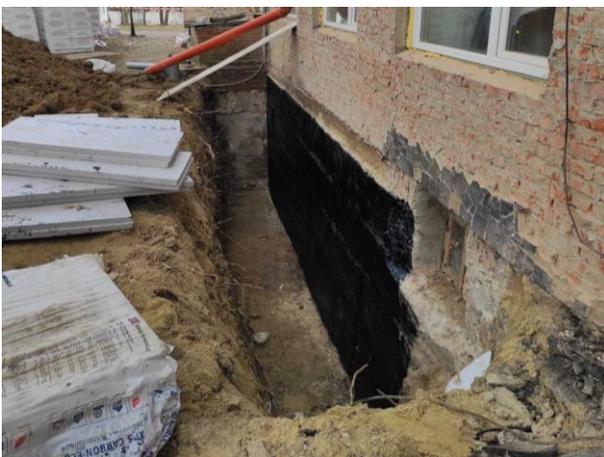
Згідно проекту виконано демонтаж асфальтового вимощення, розроблення ґрунту на глибину рівня підлоги підвалу, очищення поверхні стін, забивання цементно-піщаним розчином щілин між фундаментними блоками, нанесення мастики в два шари з попереднім ґрунтуванням, утеплення стін з зовнішнього боку плитами екструдованого пінополістиролу товщиною 150 мм (коефіцієнт теплопровідності 0,035 Вт/м К), укладання захисної шиповидної мембрани та зворотня засипка ґрунту (рис. 1). Улаштувано асфальтове вимощення шириною 1500 мм з шаром глини.

Рис. 1. Фото робіт по гідроізоляції та утепленню стін, що межують з ґрунтом: а) гідроізоляція мастикою у два шари; б) улаштування екструдованих полістирольних плит з захисною мембраною.

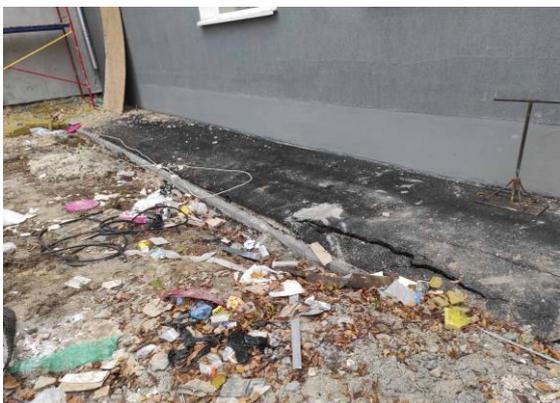
1. локальне замокання внутрішньої поверхні підвальних стін, які межують з ґрунтом у всіх приміщеннях ;
2. калюжі води на підлозі у частині приміщень;
3. асфальтове вимощення після дощу просіло до 20 см та відійшло від стіни до 3 см;

*Рис. 2. Фото дефектів: а) руйнування асфальтового вимощення б)
замокання стін підвалу.*

Наведені дефекти та пошкодження виникли внаслідок неякісного ущільнення ґрунту і відсутності вертикального планування території, яке б забезпечувало водовідведення від будинку.

1. рекомендується виконати вертикальне планування території у напрямку від будинку по всьому периметру;
2. рекомендується відновити асфальтове вимощення з ухилом не менше 3° у напрямку від будинку;
3. рекомендується виконати герметизацію стику між асфальтовим вимощенням та цоколем.
