# ЗБІРНИК НАУКОВИХ ПРАЦЬ XVII МІЖНАРОДНОЇ НАУКОВО-ПРАКТИЧНОЇ КОНФЕРЕНЦІЇ “АКАДЕМІЧНА Й УНІВЕРСИТЕТСЬКА НАУКА: РЕЗУЛЬТАТИ ТА ПЕРСПЕКТИВИ”

ТЕПЛОВІЗІЙНИЙ КОНТРОЛЬ ЯКОСТІ ТЕПЛОІЗОЛЯЦІЇ ОГОРОДЖУЮЧИХ  
КОНСТРУКЦІЙ НАВЧАЛЬНОГО КОРПУСУ УНІВЕРСИТЕТУ

**Філоненко О.І., Токарь Б.С, Ніколаєнко Д.М.,  
Філоненко А.А., Алексеєнко Є.Р.**

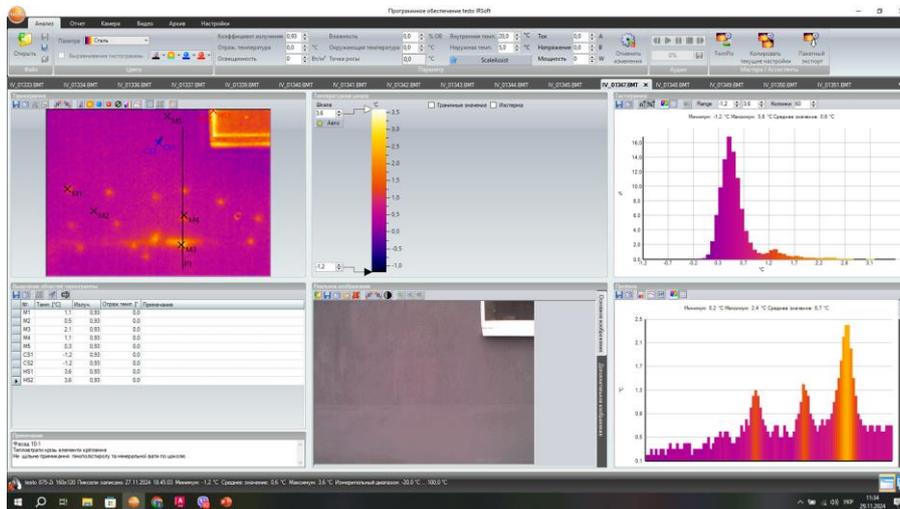
(a)

**Виявлені дефекти:** тепловтрати в вузлі стику між шарами утеплювача (мінеральна вата на базальтовому волокні / пінополістероволі плити утеплення) (рис. 1, а); тепловтрати в конструкціях карнизу.

Неякісно виконано примикання пінополістиролу та мінеральної вати на рівні цоколю – спостерігаються значні тепловтрати. Примикання до віконного блоку має знижені теплоізоляційні параметри внаслідок утеплення укосів мінеральною ватою товщиною 30-50 мм. Також спостерігаються не значні тепловтрати на рівні карнизу внаслідок не утеплення карнизною плити (конструктивно було не можливо реалізувати).

мінеральної вати на рівні цоколю – спостерігаються значні тепловтрати. З часом тут розкриється тріщина. Треба взяти заходів з ущільнення та герметизації наведеного стику.

**Рис.1: Результати тепловізійної зйомки: а – дефекти проведення монтажних робіт.**
