**НАЦІОНАЛЬНИЙ УНІВЕРСИТЕТ
ПОЛТАВСЬКА ПОЛІТЕХНІКА
ІМЕНІ ЮРІЯ КОНДРАТЮКА**

**77-ї НАУКОВОЇ КОНФЕРЕНЦІЇ ПРОФЕСОРІВ,
ВИКЛАДАЧІВ, НАУКОВИХ ПРАЦІВНИКІВ,
АСПІРАНТІВ ТА СТУДЕНТІВ УНІВЕРСИТЕТУ**

ОСОБЛИВОСТІ ПІДСИЛЕННЯ ТА РЕМОНТУ БУДІВЕЛЬНИХ КОНСТРУКЦІЙ ПРИ КАПІТАЛЬНОМУ РЕМОНТІ БУДІВЛІ ГУРТОЖИТКУ

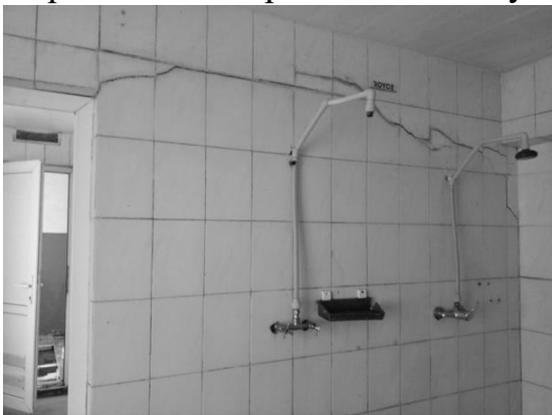
Цегляні перегородки душових приміщень сантехнічного блоку першого поверху, згідно результатів обстеження, відповідають стану 3 - непридатні до нормальної експлуатації (рис.1).

а) – горизонтальні тріщини в душовій

Руйнування стін спричинено протікання систем водовідведення, які виконані з чавуну та, за результатами обстеження, вимагають негайної заміни. Протікання труб сприяло процесу суфозії ґрунту під фундаментами перегородок та стін сантехнічного блоку. Постійне замокання ґрунту навколо цегляних конструкцій причинило накопичення вологи в стінах, що призвело до морозобійного руйнування цегли, втрати адгезії з зовнішнім штукатурним шаром.

Проект капітального ремонту передбачав заміну інженерних мереж, демонтаж перегородок, заміну основи підлоги та відновлення перегородок.

Тому було прийнято рішення окрім проектних заходів підсилити цегляну кладку стін будівлі з використанням металевих обойм. Конструктивні заходи полягають у підсиленні віконних простінків та віконних проїм, яке зменшує деформації, стримує тріщини та збільшує несучу здатність. Схему для підсилення зовнішньої стіни зображено на рис.2.

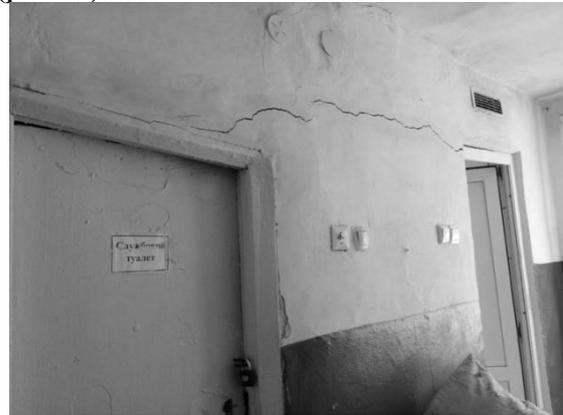
б) – тріщини в коридорі сан.тех. блоку
