2025	402-БМ.9484532.ТО				
						Реставрація колишнього будинку Земельного банку у м.Полтава					
Зм.	К-ть	Лист	№ док	Підпис	Дата	Обмірні креслення			Стадія	Лист	Листів
Затверд.	Семко								РП	1	17
Н. контроль	Зигун					Фасад 1-14, Фасад А-К

2025	402-БМ.94.84.532.АБ					
					Реставрація колишнього будинку Земельного банку у м.Полтава						
Зм.	К-ть	Лист	№ док	Підпис	Дата	Архітектурно-будівельні рішення			Стадія	Лист	Листів
Затверд.	Семко								РП	7	17
Н. контроль	Зигун								Национальний університет "Полтавська політехніка імені Юрія Кондратюка" м. Полтава		
Перевірив	Філоненко										
Розробив	Токар

1.1.1 Будинок Земельного банку міста Полтава

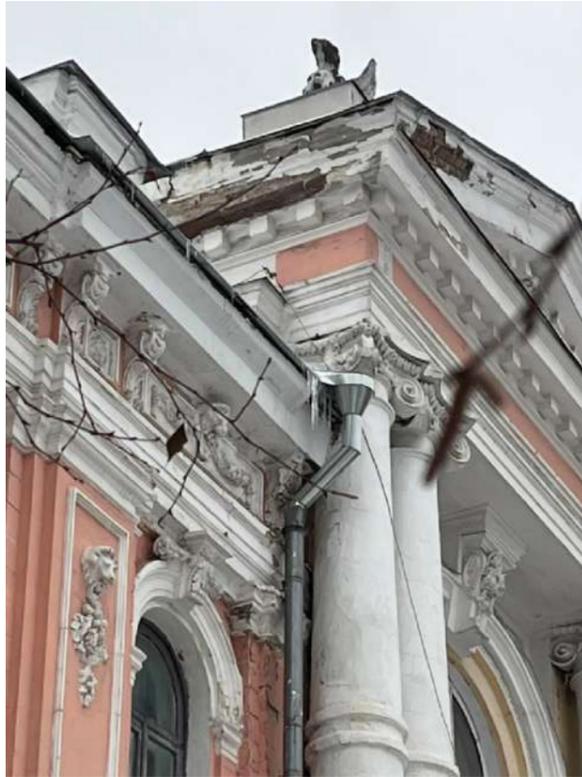
Корнізні конструкції портика по осі 7 між осями А-В

- недостатньо герметична система зовнішнього водовідведення;
- замокання зовнішнього опоряджувального шару;
- підвищення вологості озгороджувальної конструкції;
- зменшення термічного опору стінової конструкції;
- відшарування шарів опорядження;
- конденсація вологи карнізних конструкціях;
- відшарування шарів опорядження на колонах внаслідок підвищеної вологості шарів опорядження колони та зовнішньої озгороджуючої конструкції на рівні 2-го поверху;

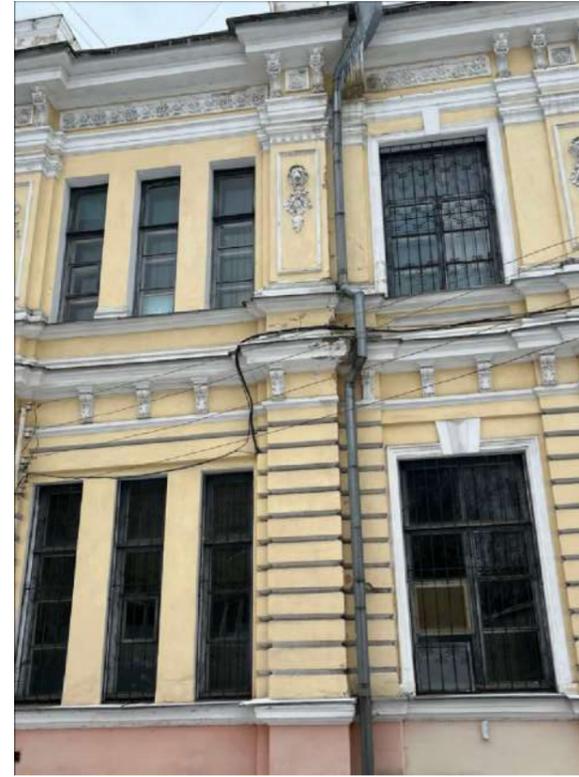
Зовнішня озгороджуюча конструкція по осі 14 між осями В-Е

- недостатньо герметична система зовнішнього водовідведення;
- замокання зовнішнього опоряджувального шару;
- підвищення вологості озгороджувальної конструкції;
- зменшення термічного опору стінової конструкції;
- відшарування шарів опорядження;
- руйнація поясу будівлі на рівні 2-го поверху;
- не заізольовані кабелі електропередачі;
- підвищений ризик виникнення пожежі.

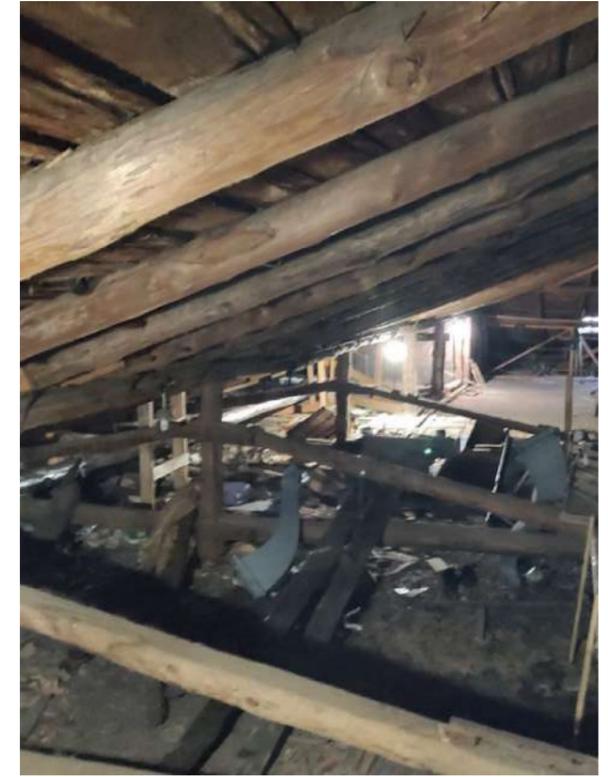
Горищний простір

- недостатня кількість ходових площадок що унеможлиблює доступ до деяких кроквяних конструкцій;
- наявність виробничого сміття у горищному просторі;
- недостатня провітрюваність та освітленість горищного простору.

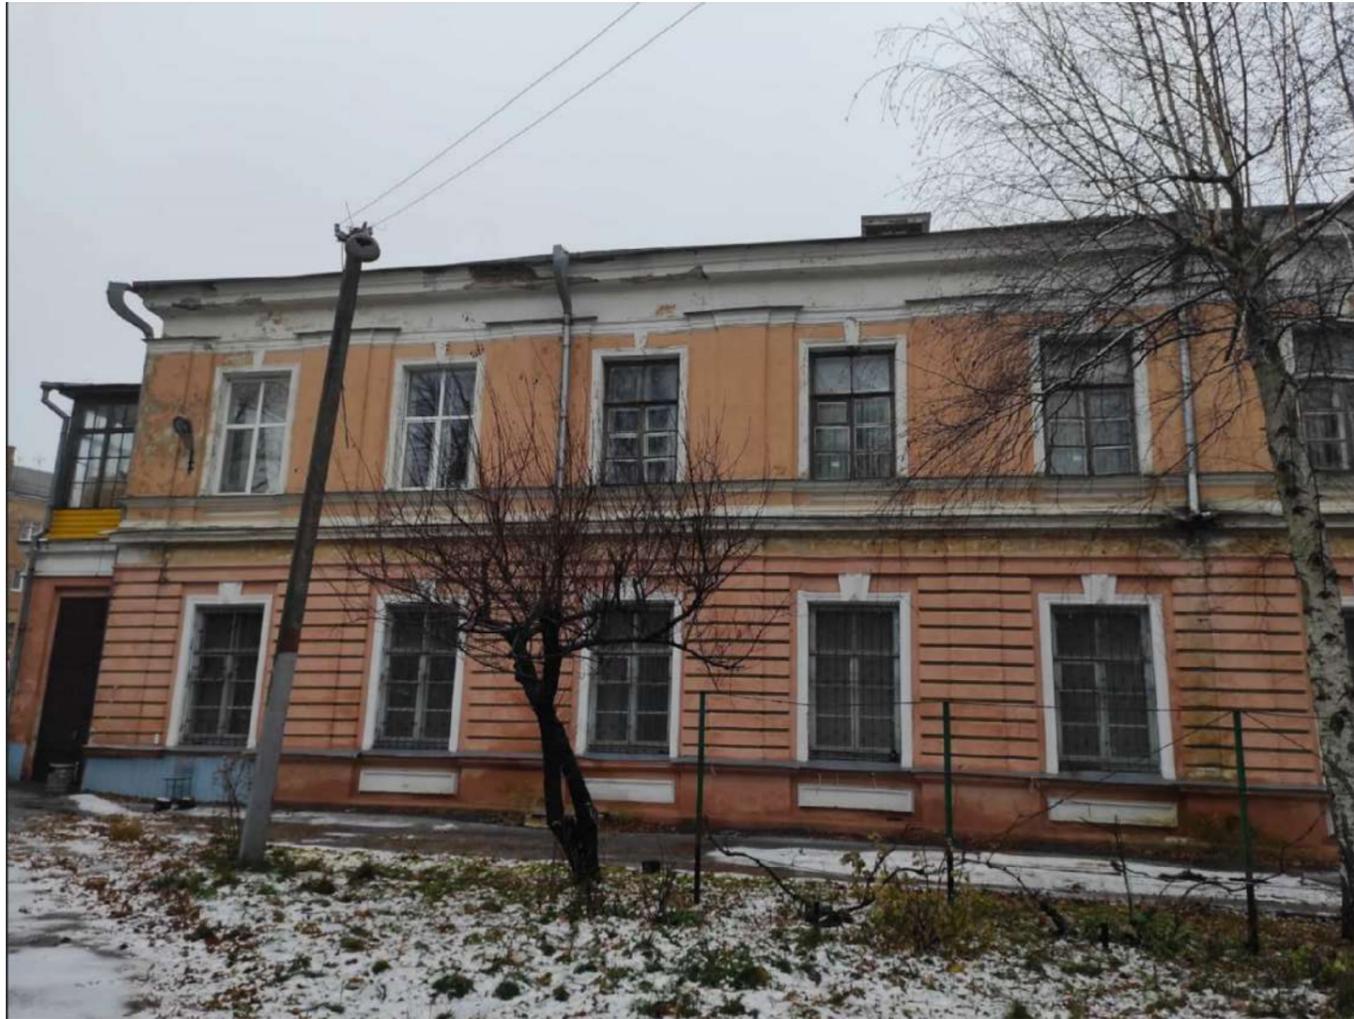
Зовнішня озгороджуюча конструкція по осі 2 між осями В-М

- по периметру будівлі колишнього Земельного банку в м. Полтава частково, або повністю зруйноване вимощення. Фундаменти - цегляні стіни товщинами 750 / 1270 мм. За відсутності вимощення не відбувається водовідведення від фундаментів будівлі. Наслідком може слугувати руйнація будівлі в цілому (або деякої частини в залежності від ступеню замочення фундаментних конструкцій);
- відшарування на замочення стінових конструкцій;
- відшарування шарів опорядження (штукатурки) на стінах будівлі в цілому;
- пошкодження цілісності та герметичності карнизних конструкцій в цілому.

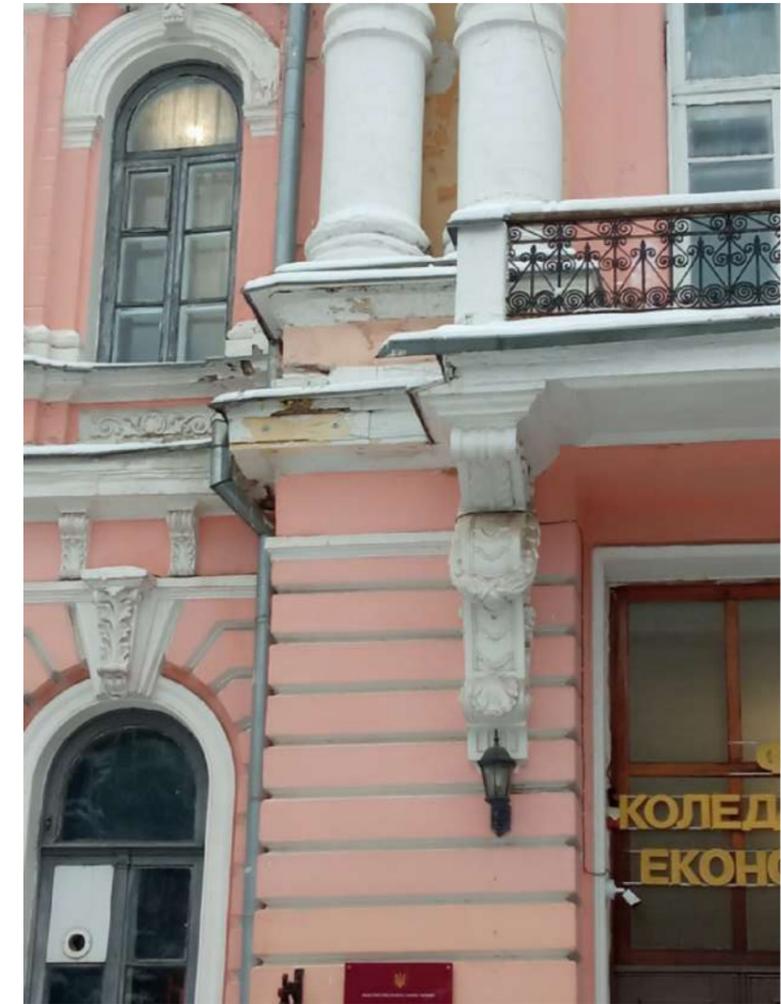
Зовнішня озгороджуюча конструкція на перетині осей 7 та А

- відшарування шару опорядження на поясі зовнішньої озгороджуючої конструкції;
- відшарування шару опорядження на поверхні зовнішньої озгороджувальної конструкції на рівні 2-го поверху;
- замокання сітину на рівні 2-го поверху.

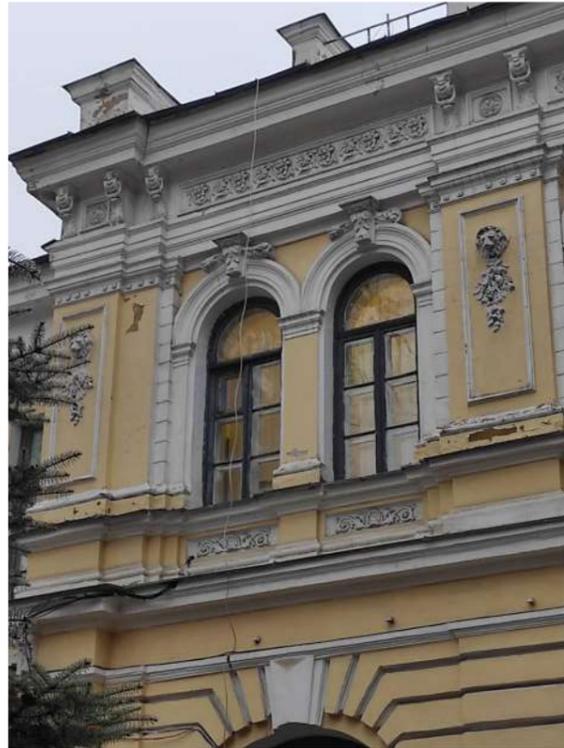
Зовнішня огороджувача конструкція по осі 1 між осями А-В

- відшарування шару опорядження на поясі зовнішньої огороджувачої конструкції;
- відшарування шару опорядження на поверхні зовнішньої огороджувальної конструкції на рівні 2-го поверху;
- тріщина в віконних конструкціях на рівні 2-го поверху;
- тріщини в карнизних конструкціях на рівні 2-го поверху;
- не закріплені/заізолювані кабелі електропередачі.

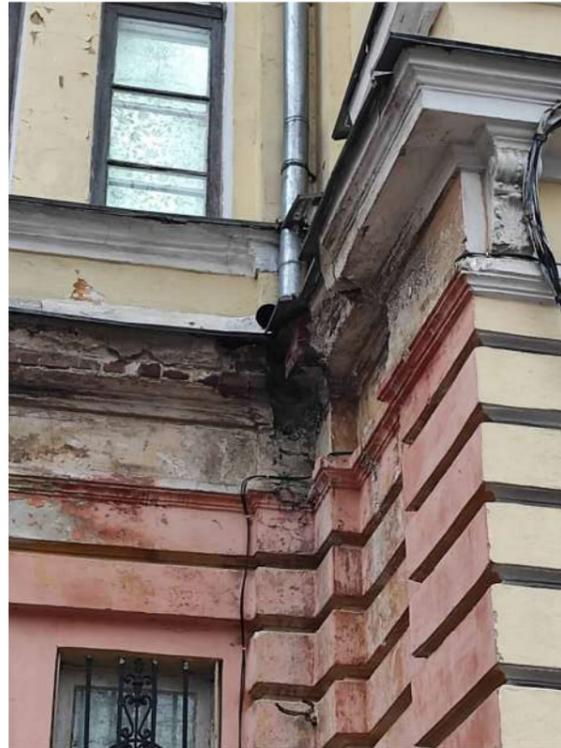
Зовнішня огороджувача конструкція на перетині осей 2 та В

- неправильно влаштована система зовнішнього водовідведення будівлі. гирло існуючої системи знаходиться на рівні 2-го поверху
- замокання зовнішньої частини стіни;
- руйнування опоряджувального шару;
- не закріплені/заізолювані кабелі електропередачі;
- підвищений ризик виникнення пожежі.

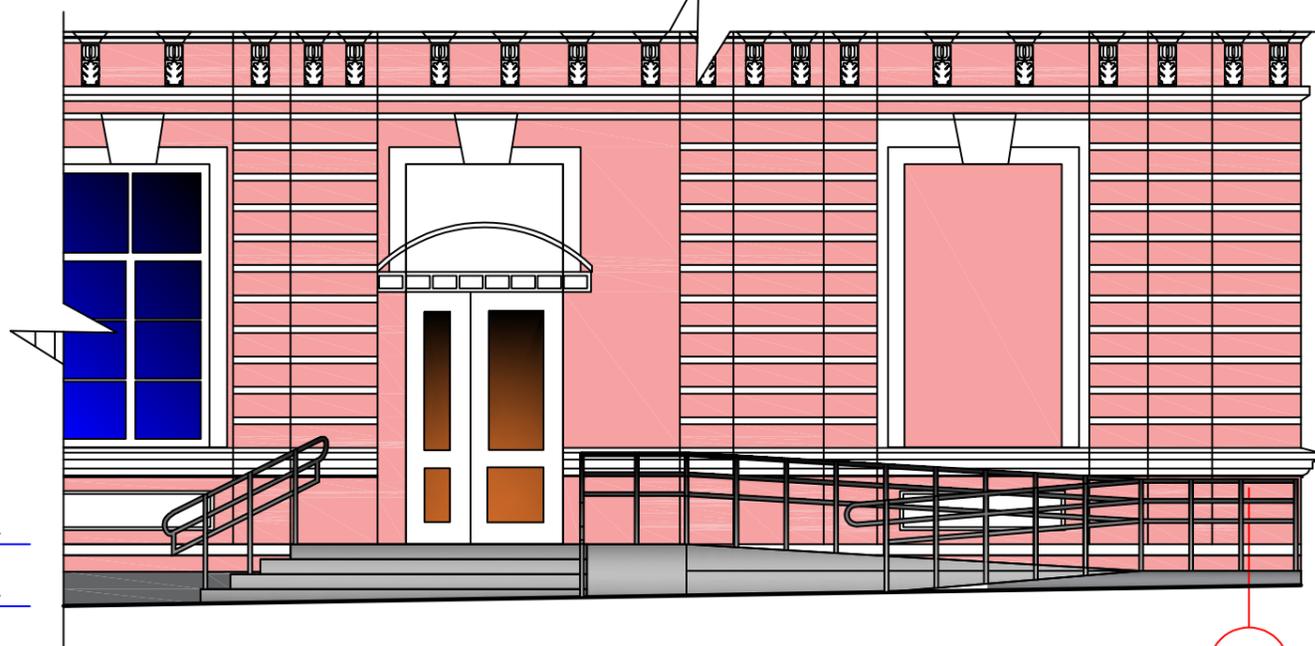
Пандус №1 (по осі 14 між осями Ж-К)

1. Поверхню пандуса на шляхах руху промаркувати кольором або фактурою.
2. Забезпечити шорстку поверхню відкритого пандуса.
3. Завершальна частина поручнів продовжити по горизонталі на 0,3 м, як вгорі так і вниз.

- - поручень (3-х рівневий 500/700/900 мм);
- спеціальний тактильний індикатор розміром 300x300 мм.

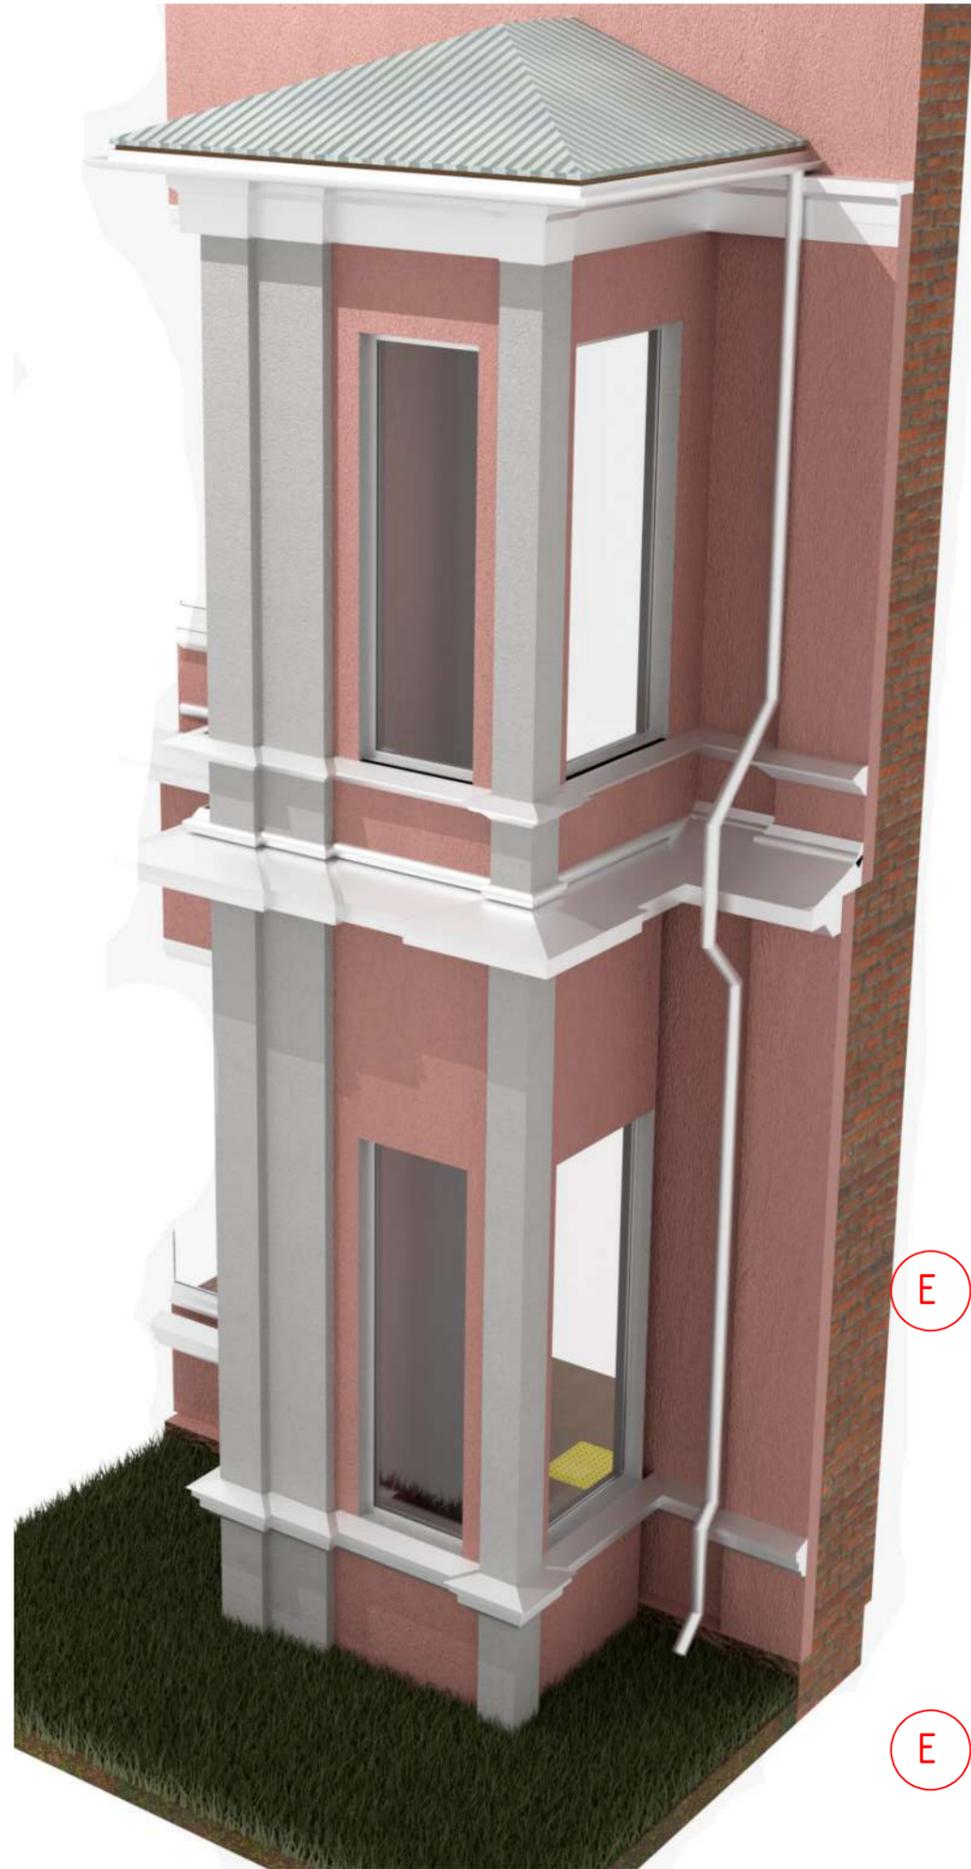
Просторовий вигляд шахти підйомника для МГН

Металочерепиця	
Рулонна гідроізоляція	1мм
Гнута фанера	3мм
Обрешітка дерев'яна 20х30	20мм

Бітумно-полімерна гідроізоляція	10мм
Жорсткий пінополіуретан	100мм
Залізобетон	250мм
Конструкції підйомника для МГН

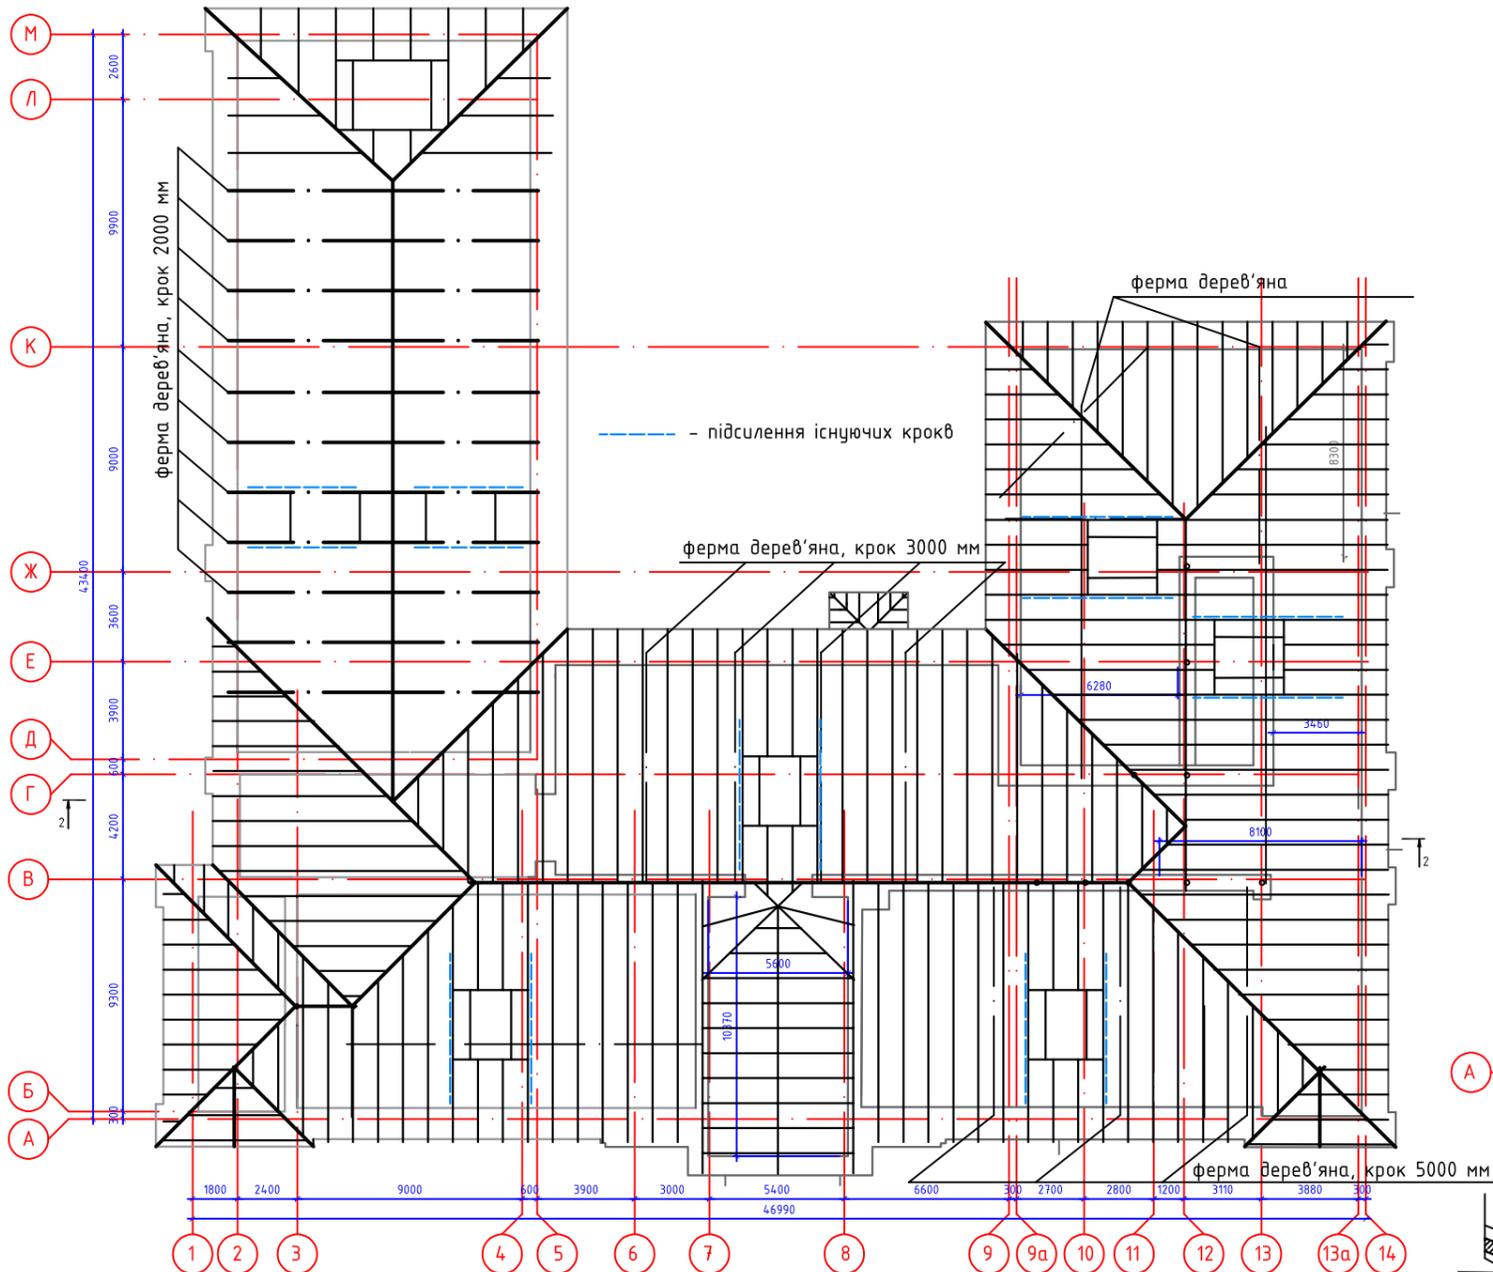
План крокв'яних конструкцій

Вузол 1 (типovий вузол влаштування слухових вікон покрівлі)

Існуючі металеві листи покриття	
Рулонна гідроізоляція	1мм
Гнута фанера	3мм
Обрешітка дерев'яна 20x30	20мм

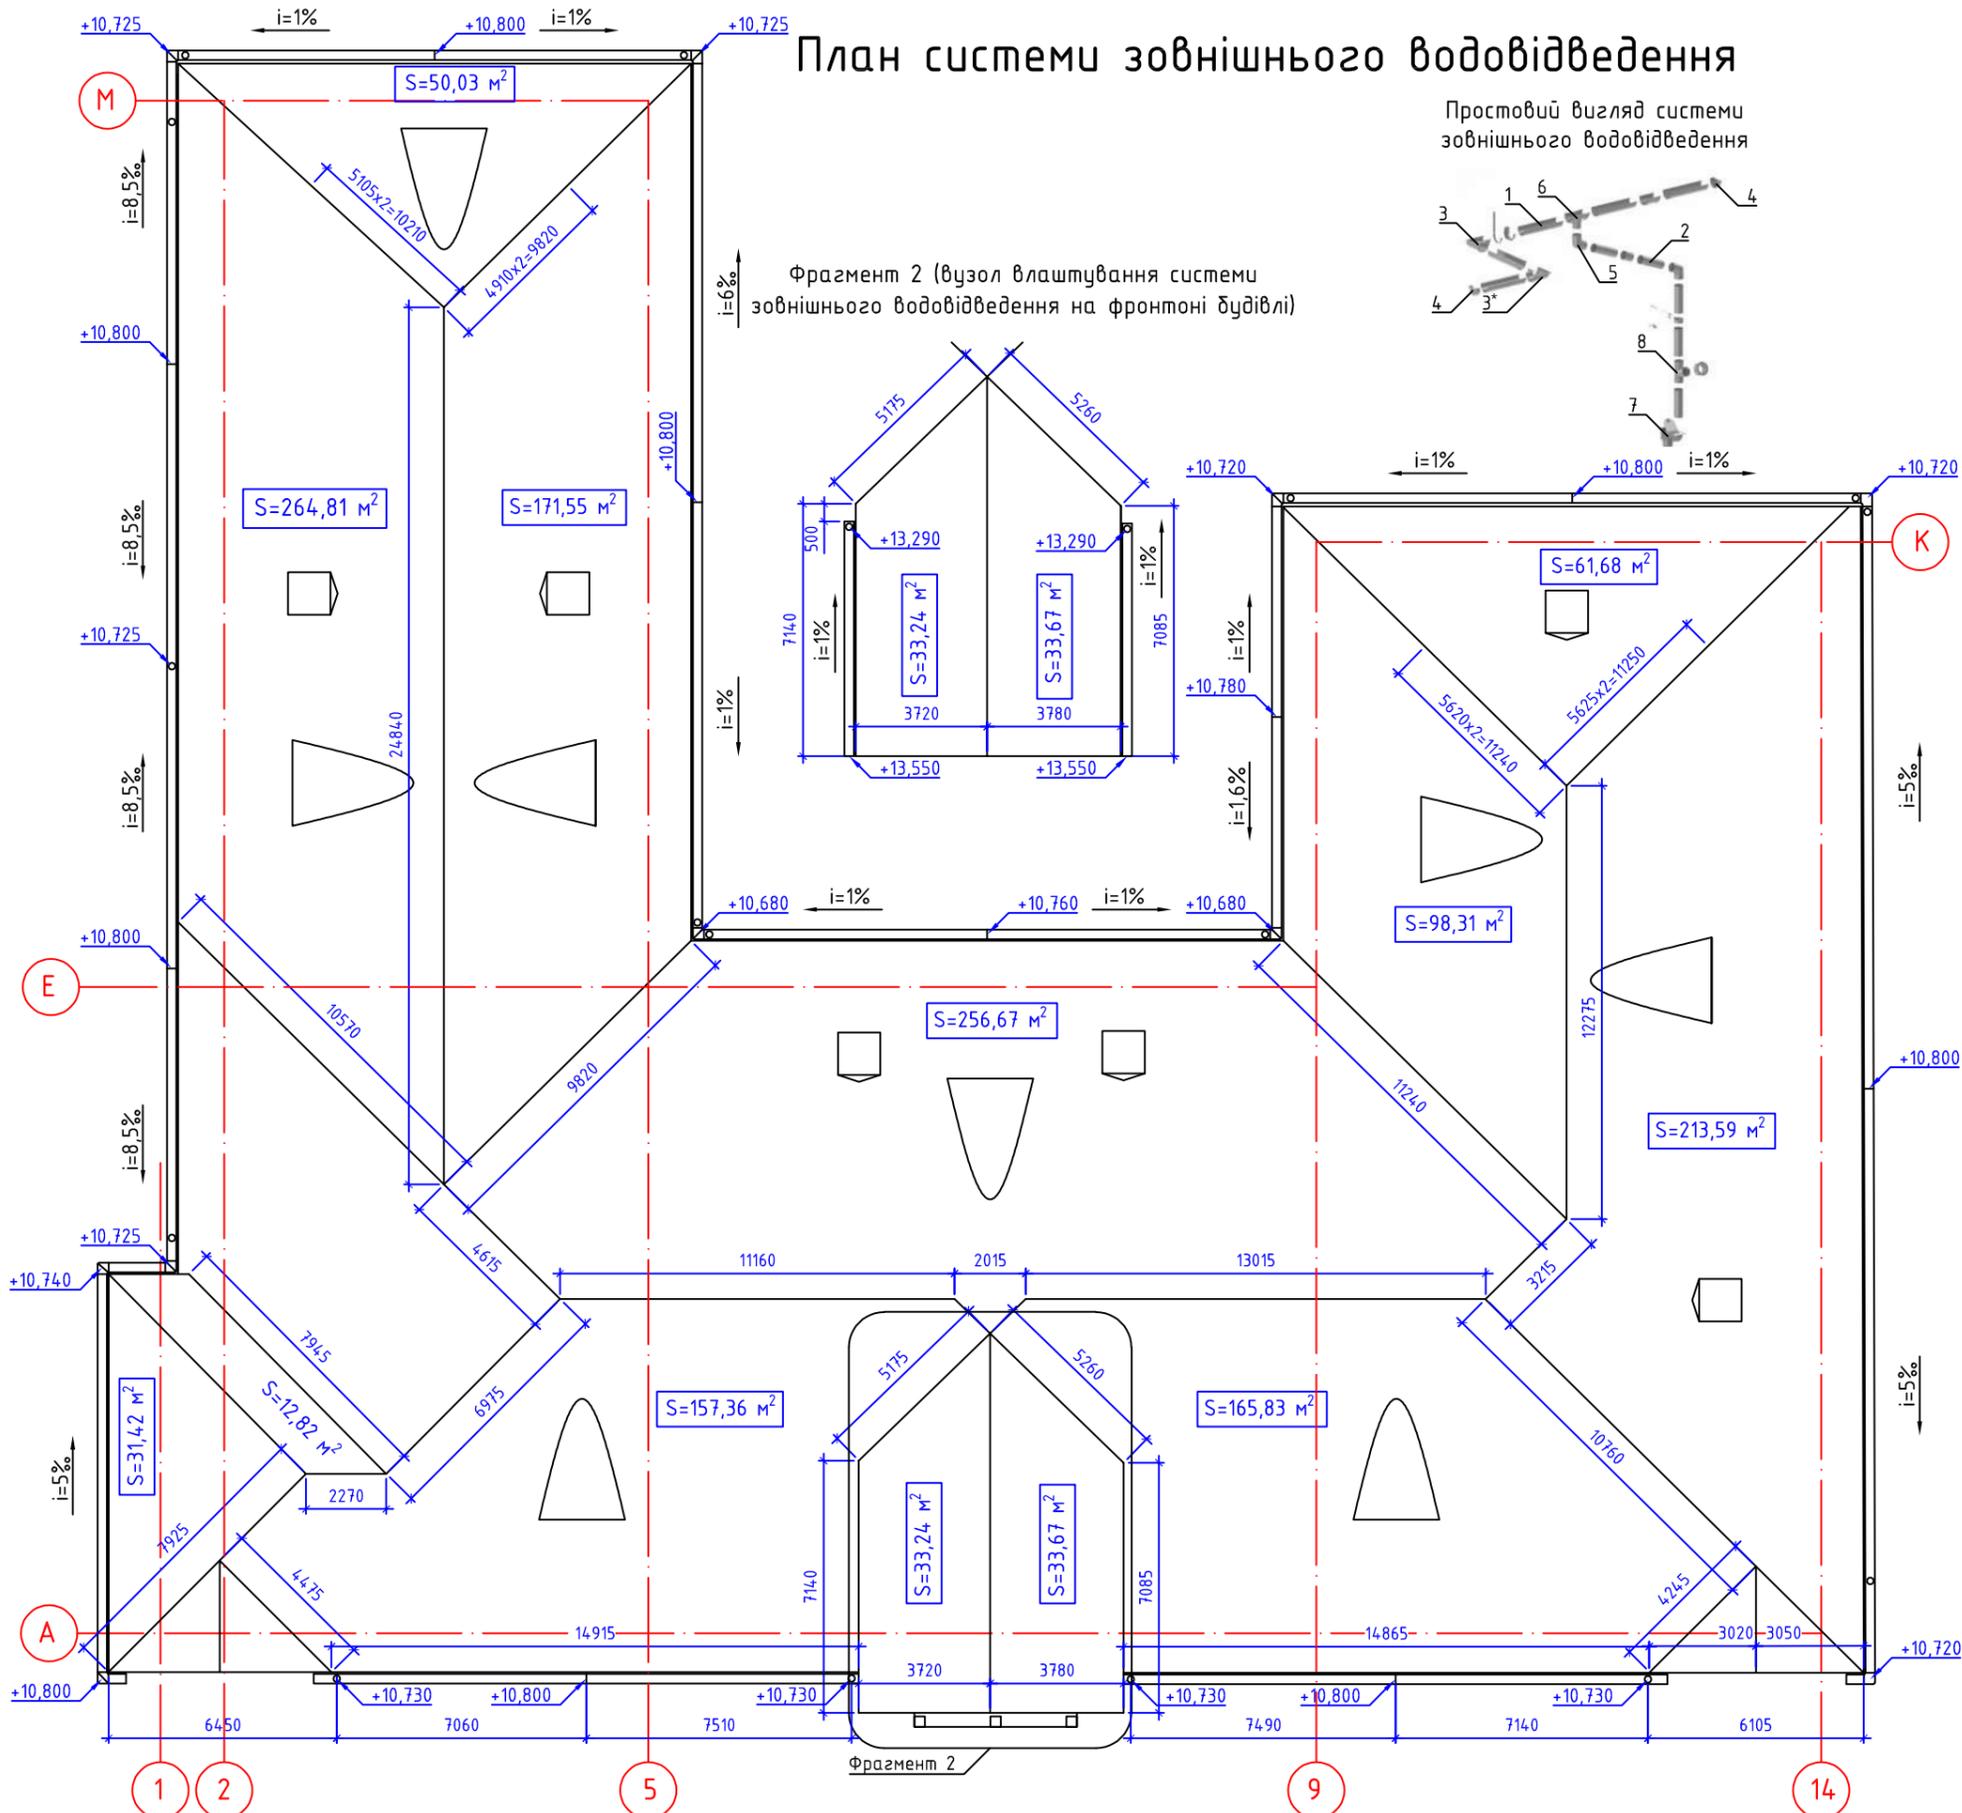
Фрагмент 2 (вузол влаштування системи зовнішнього водовідведення на фронтоні будівлі)

Ухили на довжини системи зовнішнього водовідведення по осі 1/2 між осями А-М

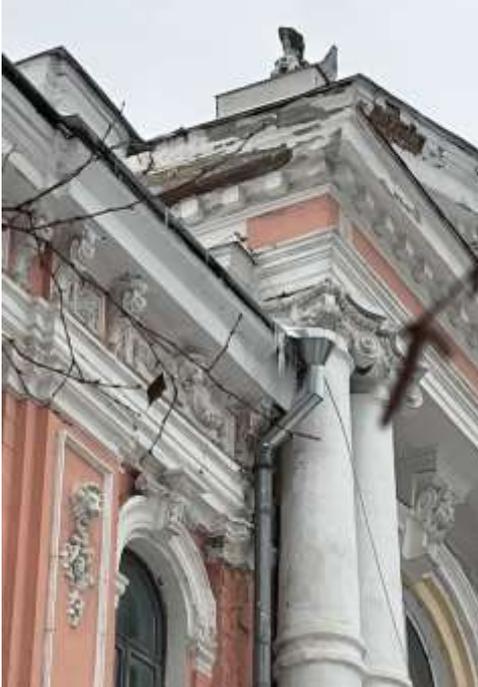
<p>Карнизні конструкції портика по осі 7 між осями А-В</p>	<ul style="list-style-type: none"> -недостатньо герметична система зовнішнього водовідведення; -замокання зовнішнього опоряджувального шару; -підвищення вологості огороджувальної конструкції; -зменшення термічного опору стінової конструкції; -відшарування шарів опорядження; -конденсація вологи карнизних конструкціях; -відшарування шарів опорядження на колонах внаслідок підвищеної вологості шарів опорядження колони та зовнішньої огороджуючої конструкції на рівні 2-го поверху; 	<p>«2» задовільний (рекомендовано П7). Відновити існуючий шар опорядження стінових та карнизних конструкцій шляхом реставрації існуючого шару оштукатурення, роботи виконувати відповідно до [13]</p>

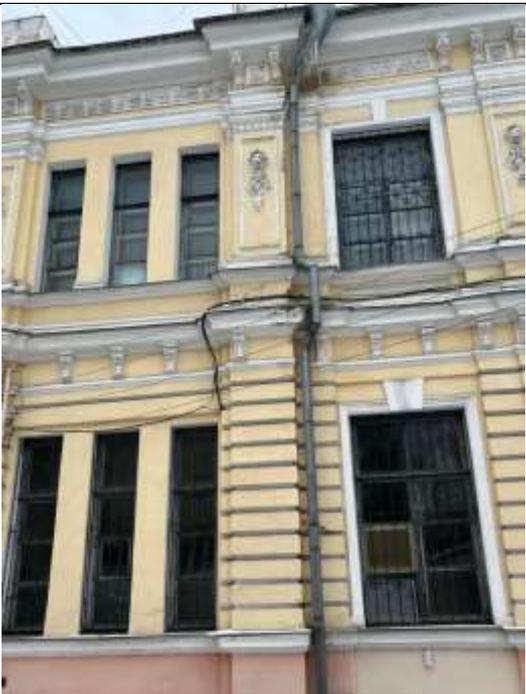
<p data-bbox="341 1890 817 1962">Зовнішня огорожувача конструкція по осі 14 між осями В-Е</p>	<ul style="list-style-type: none"> -недостатньо герметична система зовнішнього водовідведення; -замокання зовнішнього опоряджувального шару; -підвищення вологості огорожувальної конструкції; - зменшення термічного опору стінової конструкції; - відшарування шарів опорядження; - руйнація поясу будівлі на рівні 2-го поверху; -не заізовані кабелі електропередачі; - підвищений ризик виникнення пожежі. 	<p data-bbox="1305 1227 1449 1935">«3» непридатний до нормальної експлуатації (рекомендовано П7, П6, П4). Відновити шар оздоблення наведеного в №1. замінити віконні конструкції. замінити систему водовідведення.</p>

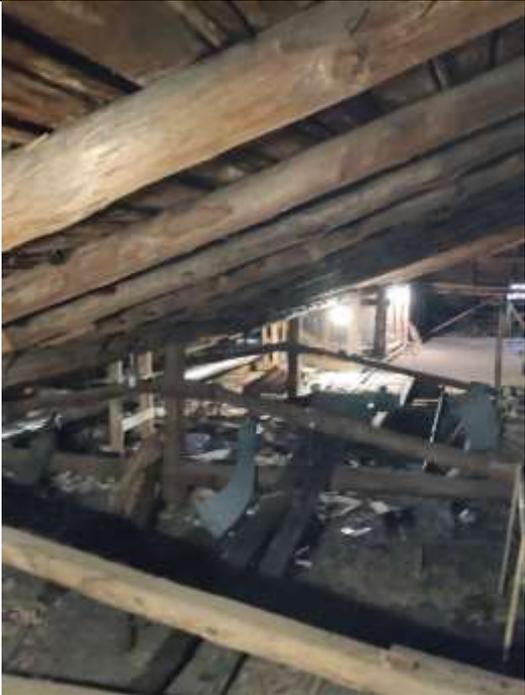
<p data-bbox="461 947 695 981">Горищний простір</p>	<ul style="list-style-type: none"> - недостатня кількість ходових площадок що унеможлиблює доступ до деяких крокв'яних конструкцій; - наявність виробничого сміття у горищному просторі; - недостатня провітрюваність та освітленість горищного простору. 	<p>«2» задовільний (рекомендовано П2, П3). замінити конструкції слухових вікон, забезпечити аерацію конструкцій гребеню на карнизних продухив.</p>
5

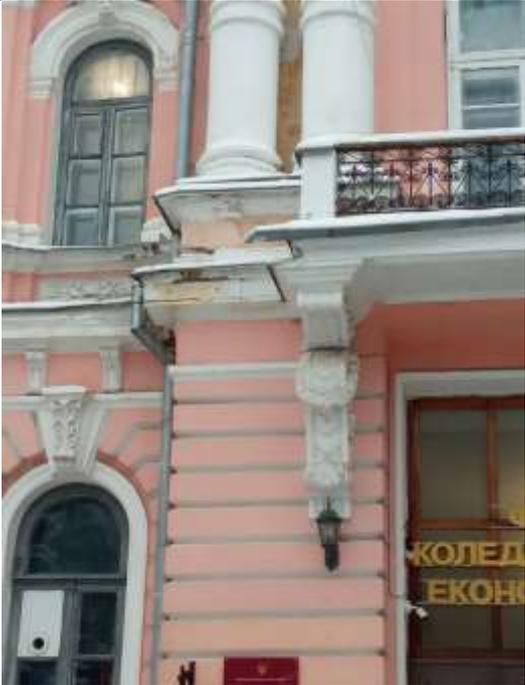
<p data-bbox="331 1671 825 1733">Зовнішня огороджуюча конструкція на перетині осей 7 та А</p>	<ul style="list-style-type: none"> - відшарування шару опорядження на поясі зовнішньої огороджуючої конструкції; - відшарування шару опорядження на поверхні зовнішньої огороджувальної конструкції на рівні 2-го поверху; - замокання стіни на рівні 2-го поверху. 	<p>«2» задовільний (рекомендовано П7, П6, П4). Відновити шар оздоблення наведеного в №1. замінити віконні конструкції: замінити систему водовідведення.</p>

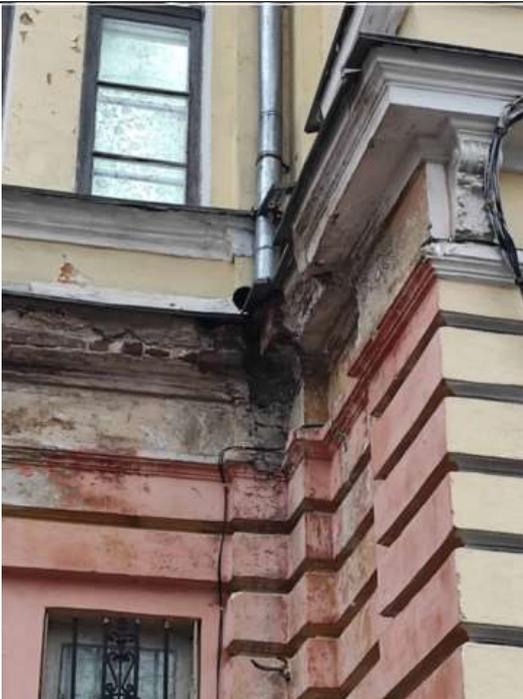
<p data-bbox="331 1713 823 1785">Зовнішня огороджувача конструкція на перетині осей 2 та В</p>	<ul style="list-style-type: none"> - неправильно влаштована система зовнішнього водовідведення будівлі. гирло існуючої системи знаходиться на рівні 2-го поверху - замокання зовнішньої частини стіни; - руйнування опоряджувального шару; - відсутні закріплення/ізоляція кабелів електропередачі; - підвищений ризик виникнення пожежі. 	<p>«3» непридатний до нормальної експлуатації (рекомендовано П7, П6, П4). Відновити шар оздоблення наведеного в №1. замінити віконні конструкції. замінити систему водовідведення.</p>

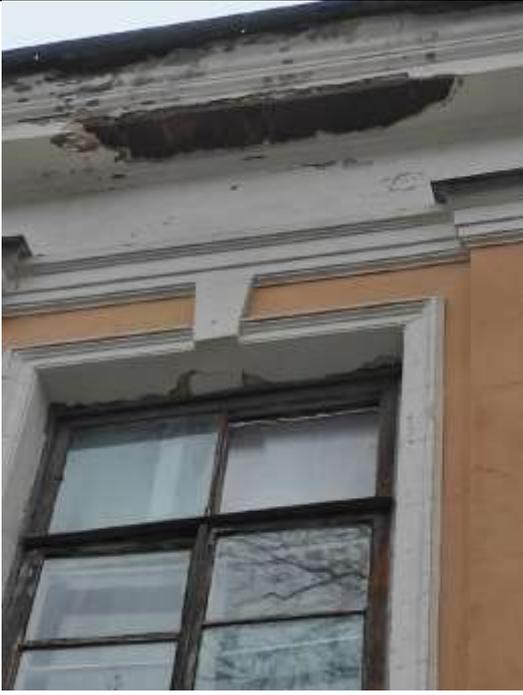
<p data-bbox="395 943 759 976">Конструкції карнизні/віконні</p>	<ul style="list-style-type: none"> - відшарування опоряджувального шару конструкцій віконних укосів внаслідок виникнення містків холоду; - руйнування карнизних конструкцій внаслідок недостатньої перфорації цих конструкцій. В цих конструкціях кількість вологи яка конденсується більше чим кількість вологи яка випаровується. 	<p>«3» непридатний до нормальної експлуатації (рекомендовано П7, П6, П4). Відновити шар оздоблення наведеного в №1. замінити віконні конструкції. замінити систему водовідведення.</p>
9

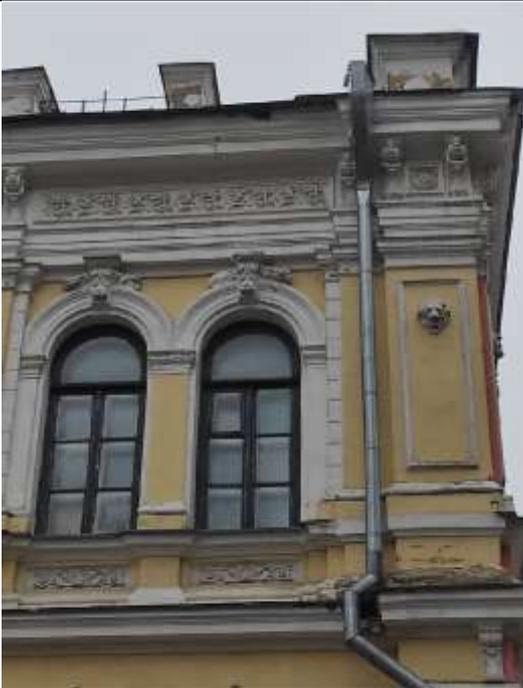
<p data-bbox="331 1664 823 1731">Зовнішня огорожжюча конструкція по осі 1 між осями А-В</p>	<ul style="list-style-type: none"> - відшарування шару опорядження на поясі зовнішньої огорожжючої конструкції; - відшарування шару опорядження на поверхні зовнішньої огорожжувальної конструкції на рівні 2-го поверху; - тріщина в віконних конструкціях на рівні 2-го поверху; - тріщини в карнизних конструкціях на рівні 2-го поверху; - відсутні закріплення/ізоляція кабелів електропередачі; 	<p>«3» непридатний до нормальної експлуатації (рекомендовано П7, П6, П4). Відновити шар оздоблення наведеного в №1. замінити віконні конструкції. замінити систему водовідведення.</p>

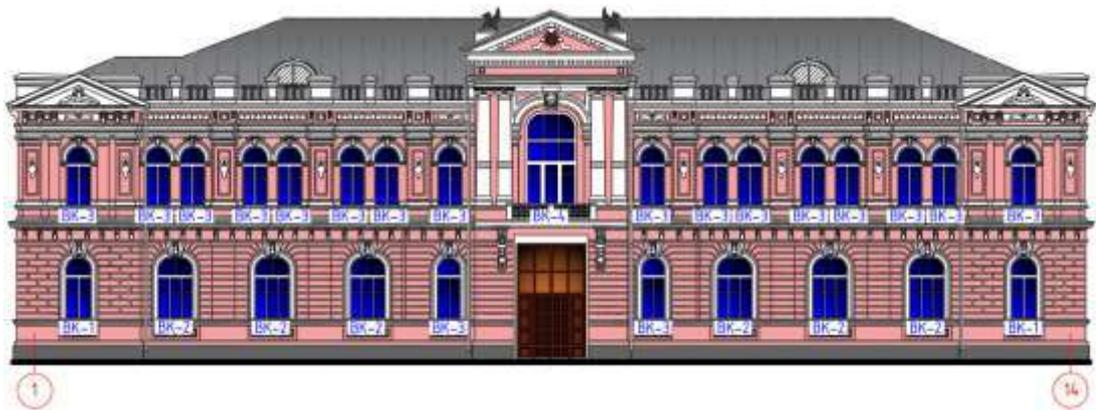
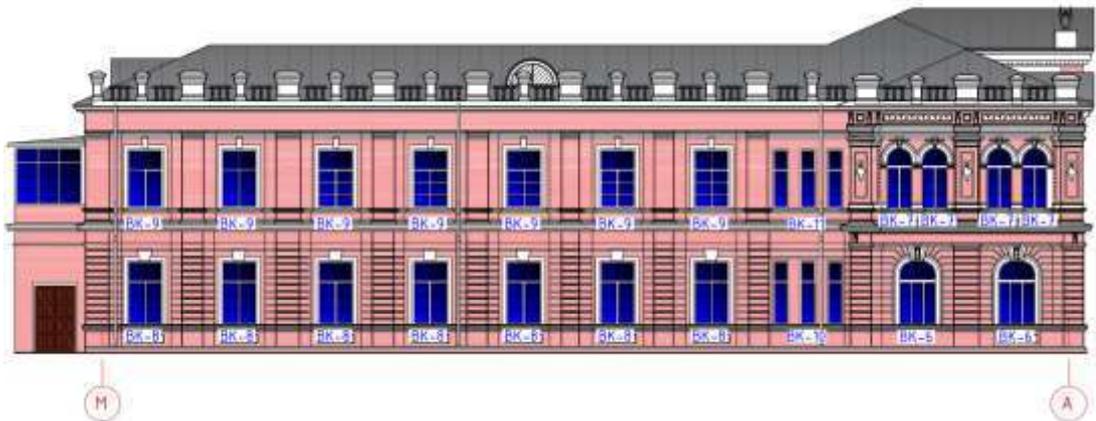
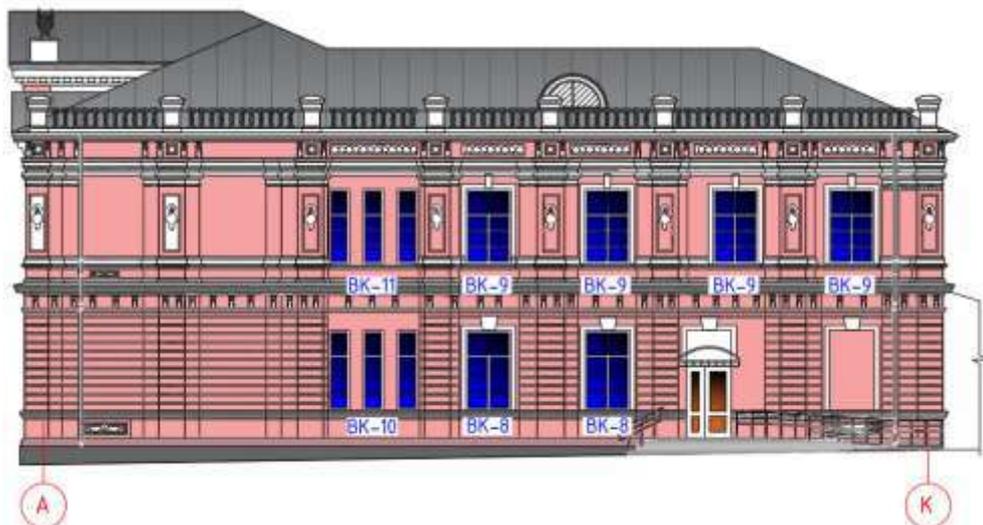
Схема розміщення нових енергоефективних світлопрозорих конструкцій Rehau Euro-Design 70/0,77 наведена на рисунку 3.2.

Рисунок 3.2 – Маркування світлопрозорих конструкцій на фасадах які є пам'яткою архітектури міста Полтава: а) Фасад 1-12; б) Фасад М-А; в) Фасад А-К

Приведений опір світлопрозорої конструкції з 5-ти камерним профілем типу Rehau Euro-Design 70/0,77 [17] становить $1,082 \text{ м}^2 \times \text{К/Вт}$, що більше мінімального $R_{q,min} = 0,9 \frac{\text{м}^2 \times \text{К}}{\text{Вт}}$ відповідно до [таб. 1, 12].

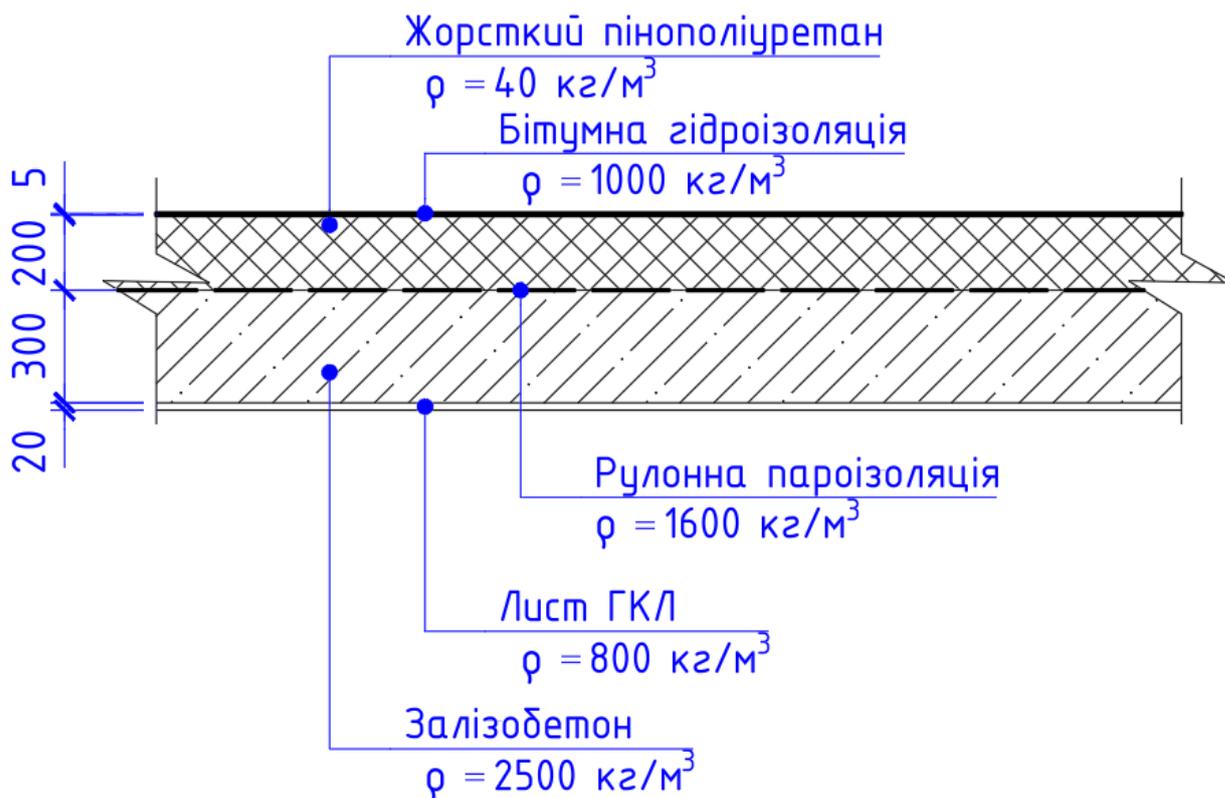
Рисунок 3.3 – Розрахункова схема утеплення підвального перекриття

Розрахункова схема наведена на рисунку 3.3.

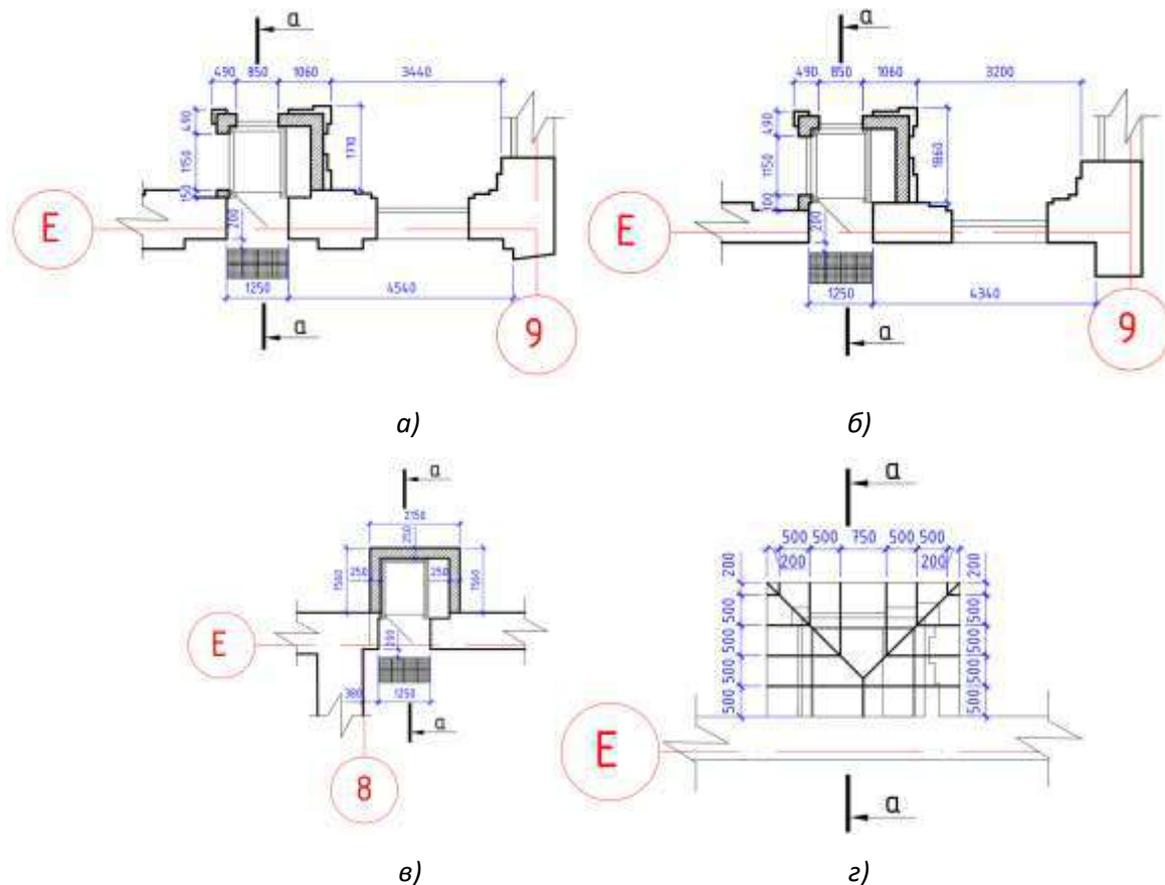
Рисунок 4.1 – Об'ємно планувальні рішення розроблення проекту ліфту для маломобільних груп населення: а) фрагмент плану 1-го поверху; б) фрагмент плану 2-го поверху; в) фрагмент плану підвалу; г) фрагмент плану покрівельних конструкцій

Габаритні розміри в плані несучої частини 2,15 × 1,56 м (рис. 4.1.). Загальна висота несучої частини 13,2 м. Об'ємно—планувальні рішення (рис. 4.1) та конструкція підйомника наведені на рисунках 4.1 – 4.3.
