2025	402-БМ.9484532.ТО				
						Реставрація колишнього будинку Земельного банку у м.Полтава					
Зм.	К-ть	Лист	№ док	Підпис	Дата	Обмірні креслення			Стадія	Лист	Листів
Затверд.	Семко								РП	1	17
Н. контроль	Зигун					Фасад 1-14, Фасад А-К

2025	402-БМ.94.84.532.АБ					
					Реставрація колишнього будинку Земельного банку у м.Полтава						
Зм.	К-ть	Лист	№ док	Підпис	Дата	Архітектурно-будівельні рішення			Стадія	Лист	Листів
Затверд.	Семко								РП	7	17
Н. контроль	Зигун								Национальний університет "Полтавська політехніка імені Юрія Кондратюка" м. Полтава		
Перевірив	Філоненко										
Розробив	Токар

1.1.1 Будинок Земельного банку міста Полтава

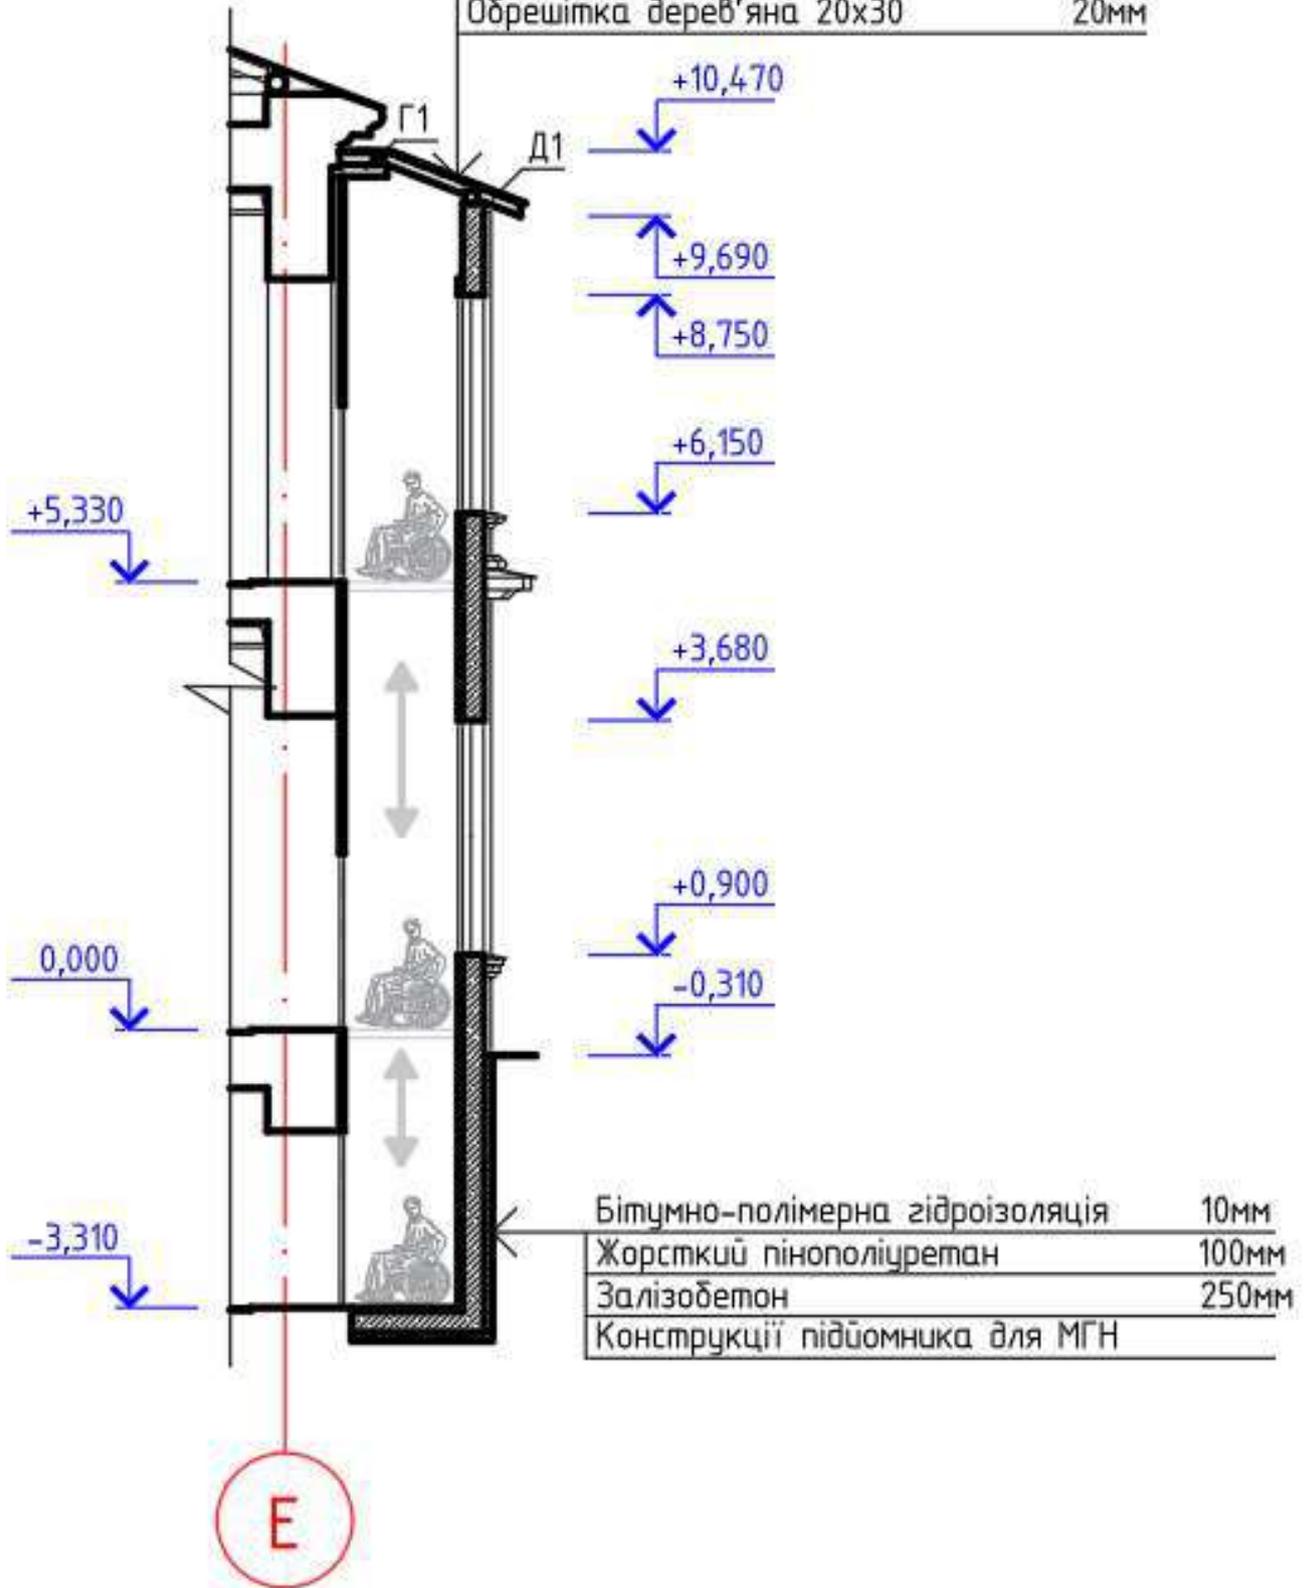
Рисунок 4.2 – Розріз а-а до підйомника для маломобільних груп населення

Металочерепиця

Рулонна гідроізоляція	1мм
Гнута фанера	3мм
Обрешітка дерев'яна 20x30	20мм

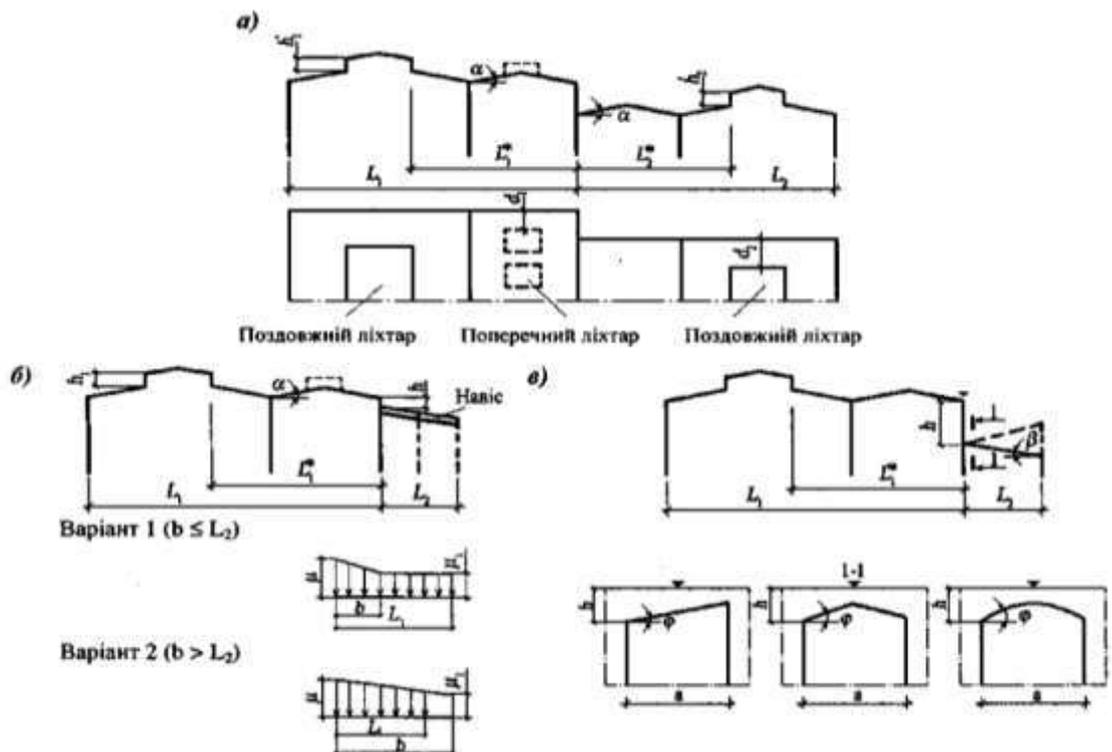
Рисунок 4.5 –Схема прикладання снігового навантаження на другорядне покриття

Відповідно до завдання на проектування вибрана «Схема 8. Будівлі в з перепадом висоти» варіант «в» (рис. 4.5.).

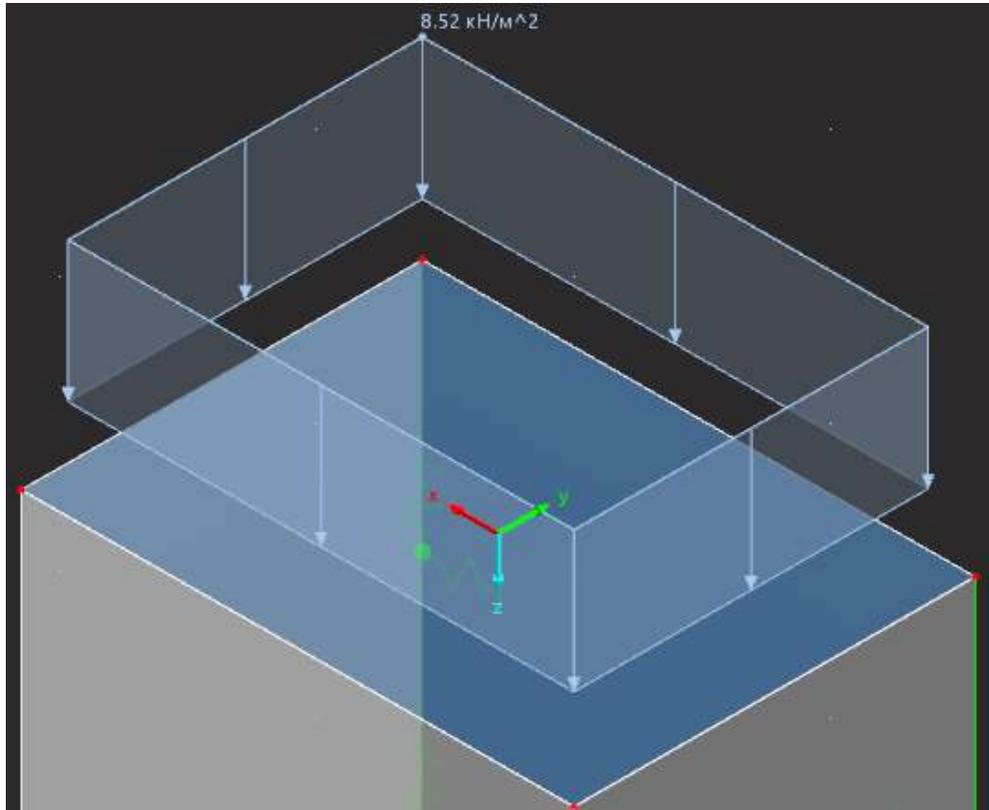
Рисунок 4.7 – Схема прикладання навантаження на конструкції ліфтової шахти від конструкцій покриття

Відповідно до розробленої розрахункової моделі прикладене рівномірно розподілене навантаження на конструкції ліфтової шахти від конструкцій покриття та змінного снігового навантаження. Схема прикладання навантаження наведена на рисунку 4.7.

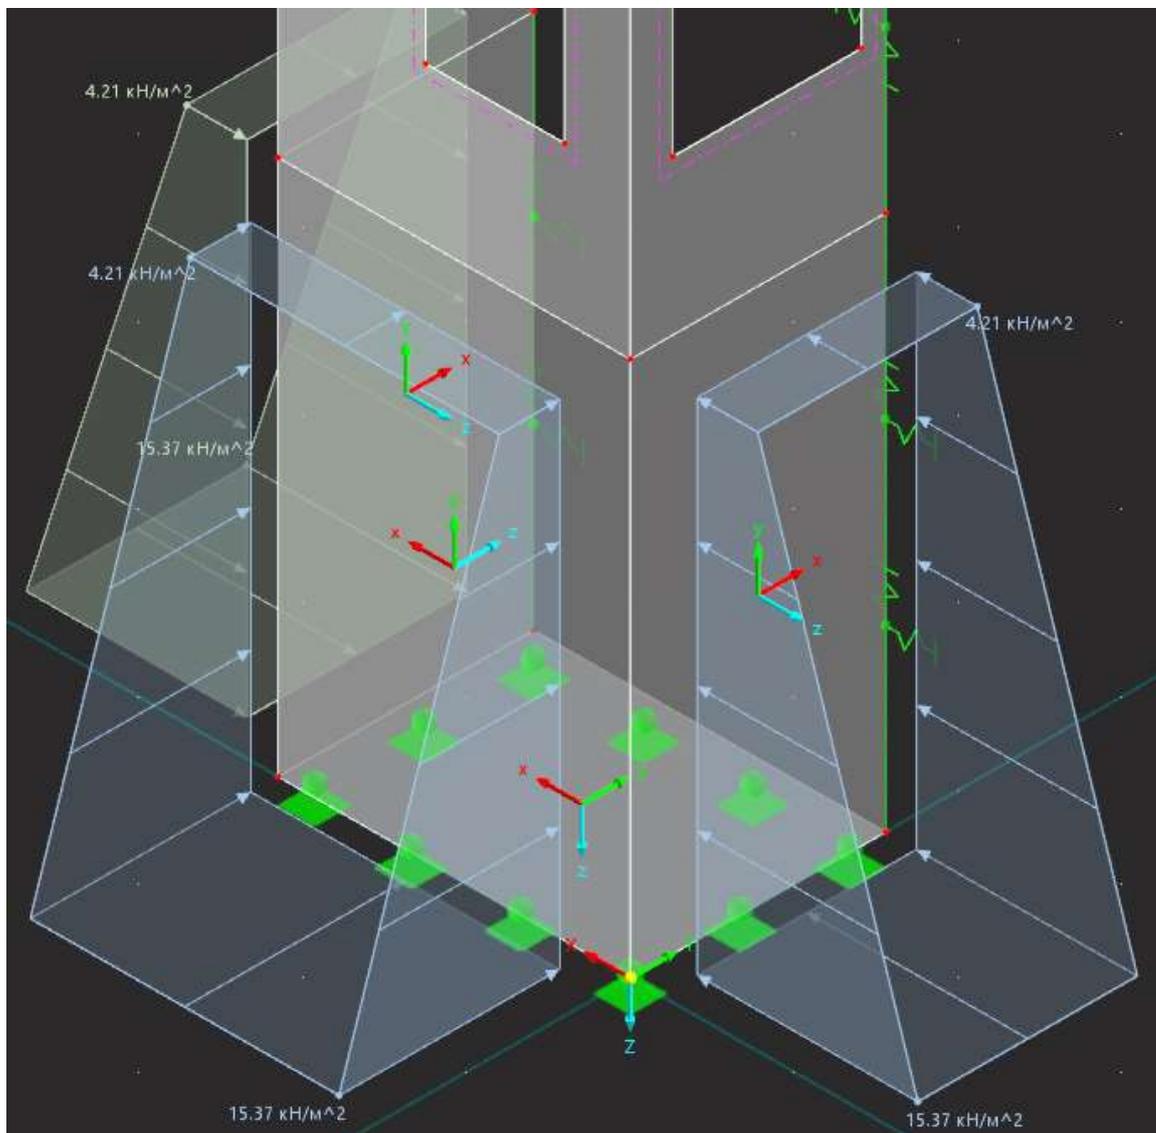
Рисунок 4.9 – Схема прикладання навантаження на стінові конструкції що межують з ґрунтом

$\varphi = 40^\circ$ – розрахункове значення кута внутрішнього тертя ґрунту, визначено за натурними випробуваннями;

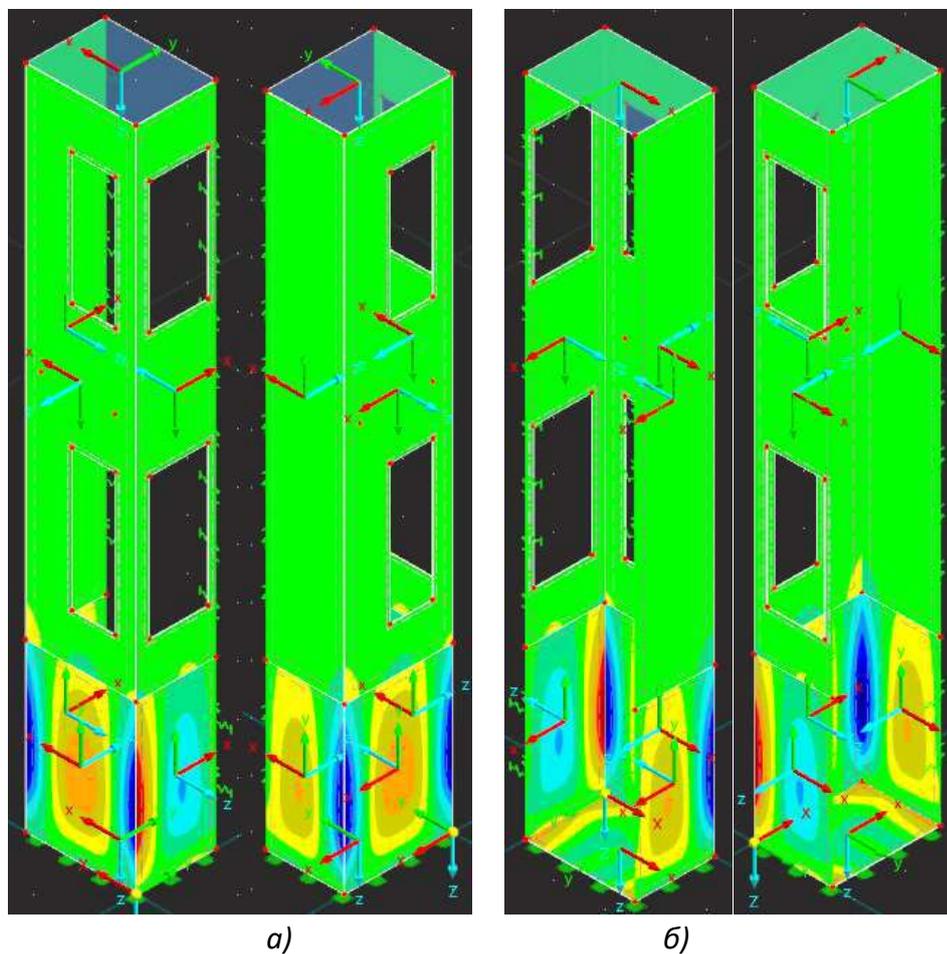
Розподіл згинальних моментів в горизонтальному напрямку (M_x) в конструкціях ліфтової шахти для МНГ наведено на рисунку 4.10.

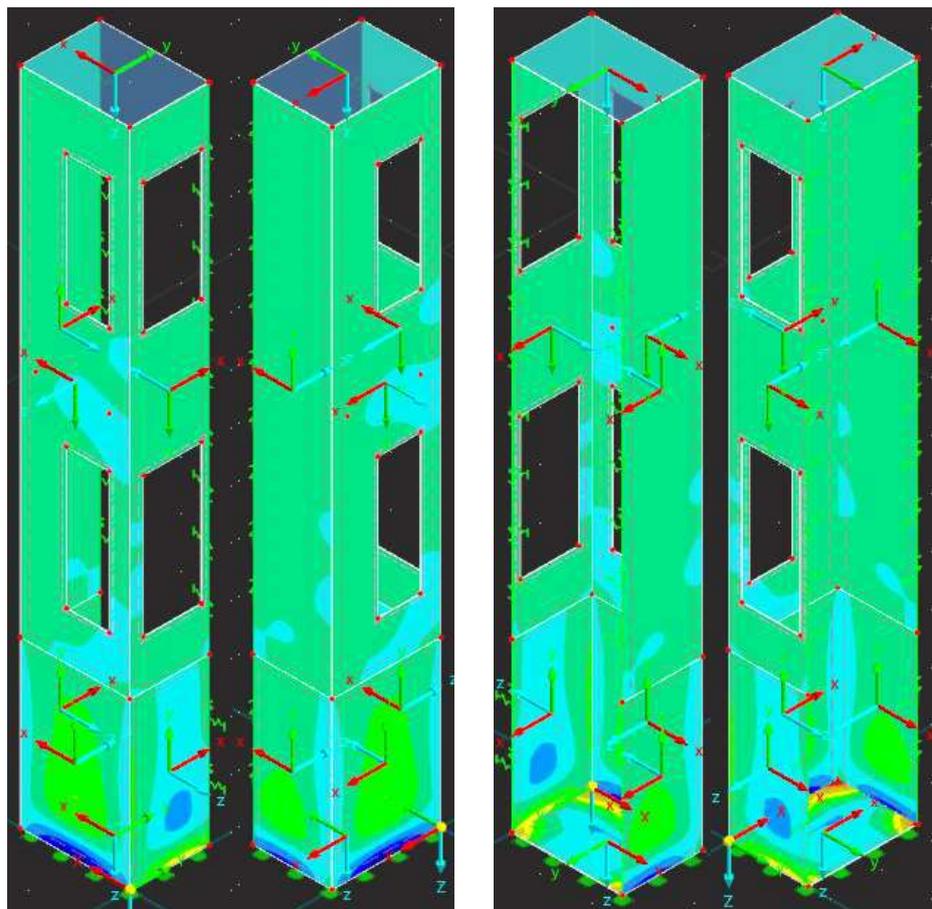
Розподіл згинальних моментів в вертикальному напрямку (M_y) в конструкціях ліфтової шахти для МГН наведено на рисунку 4.11.

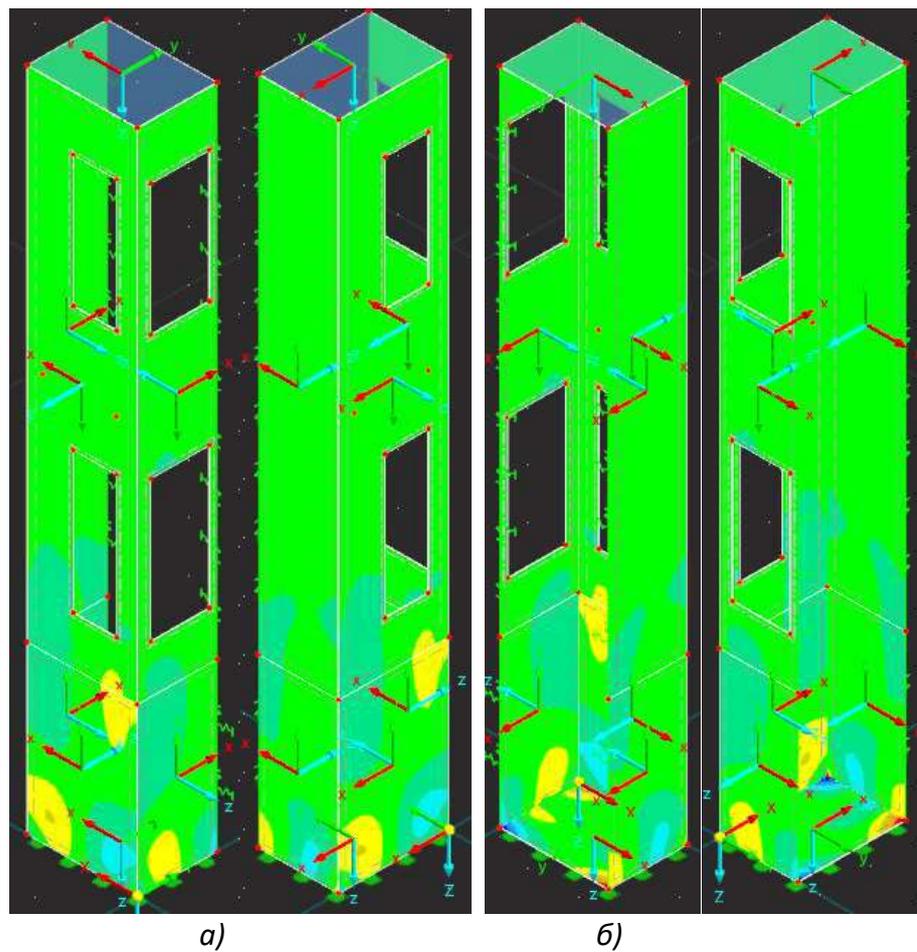
Розподіл загального значення згинальних моментів (M_{xy}) в конструкціях ліфтової шахти для МГН наведено на рисунку 4.12.

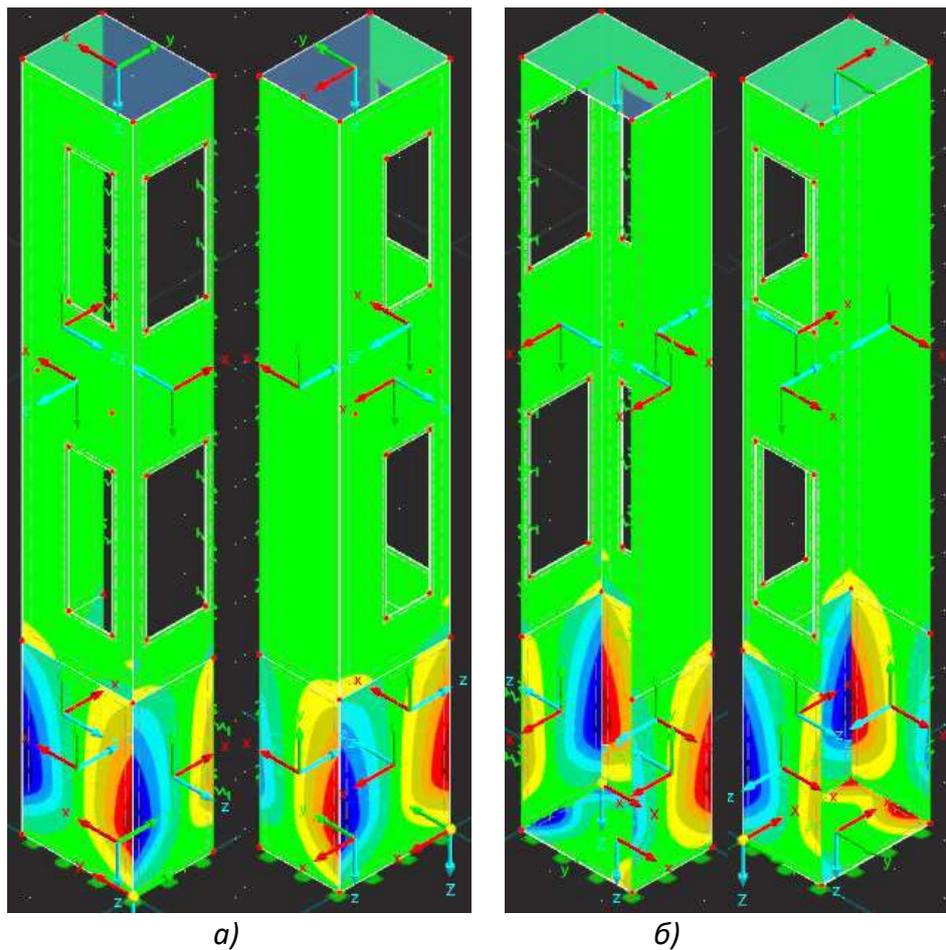
Розподіл поперечної сили в горизонтальному напрямку (V_x) в конструкціях ліфтової шахти наведено на рисунку 4.13.

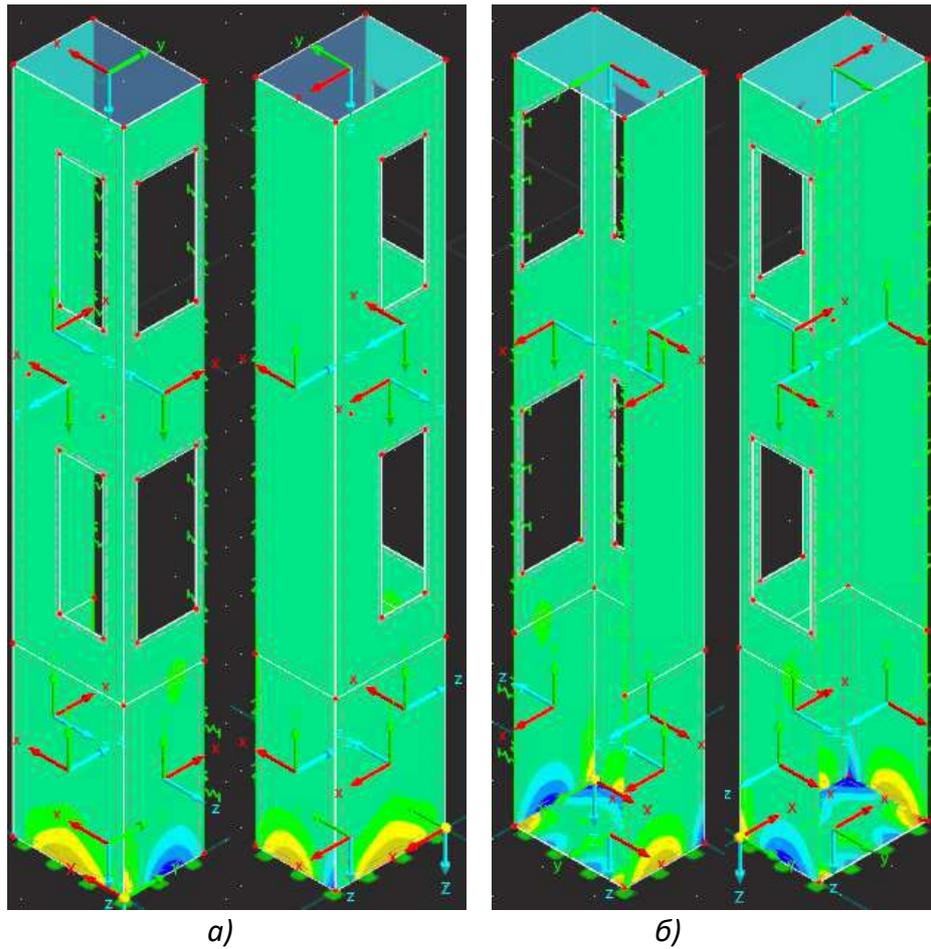
Розподіл поперечної сили в вертикальному напрямку (V_y) в конструкціях ліфтової шахти наведено на рисунку 4.14.

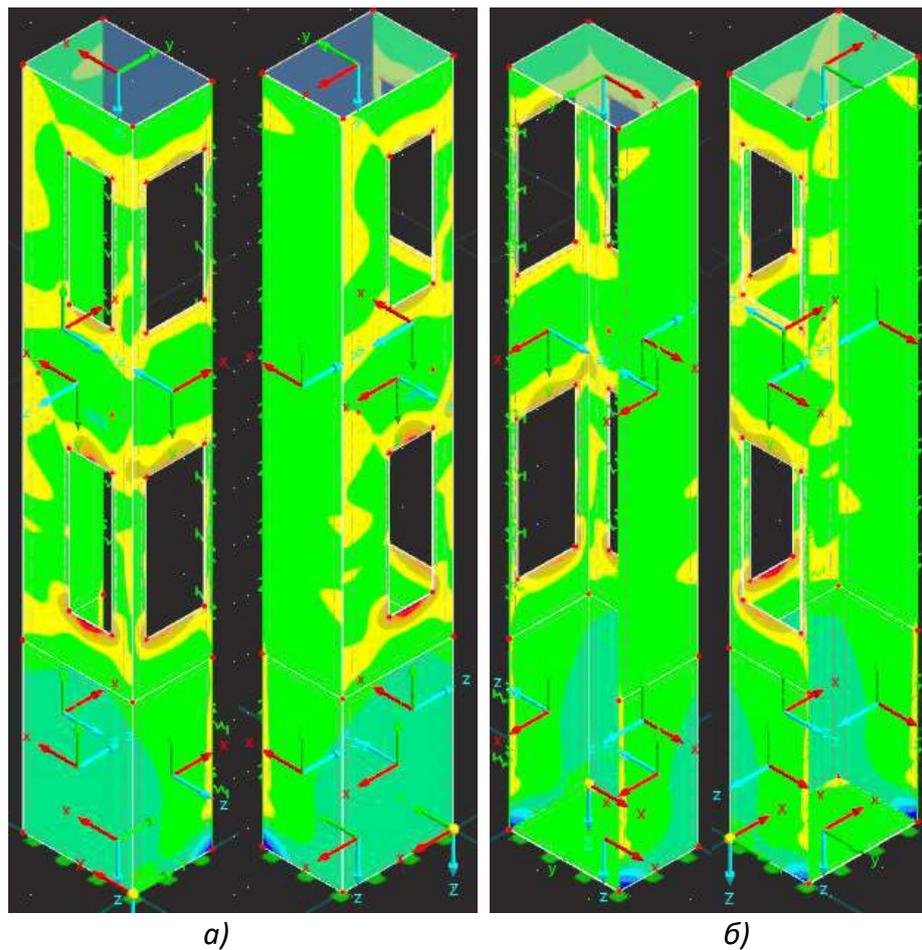
Розподіл поздовжньої сили в горизонтальному напрямку (η_x) в конструкціях ліфтової шахти наведено на рисунку 4.15.

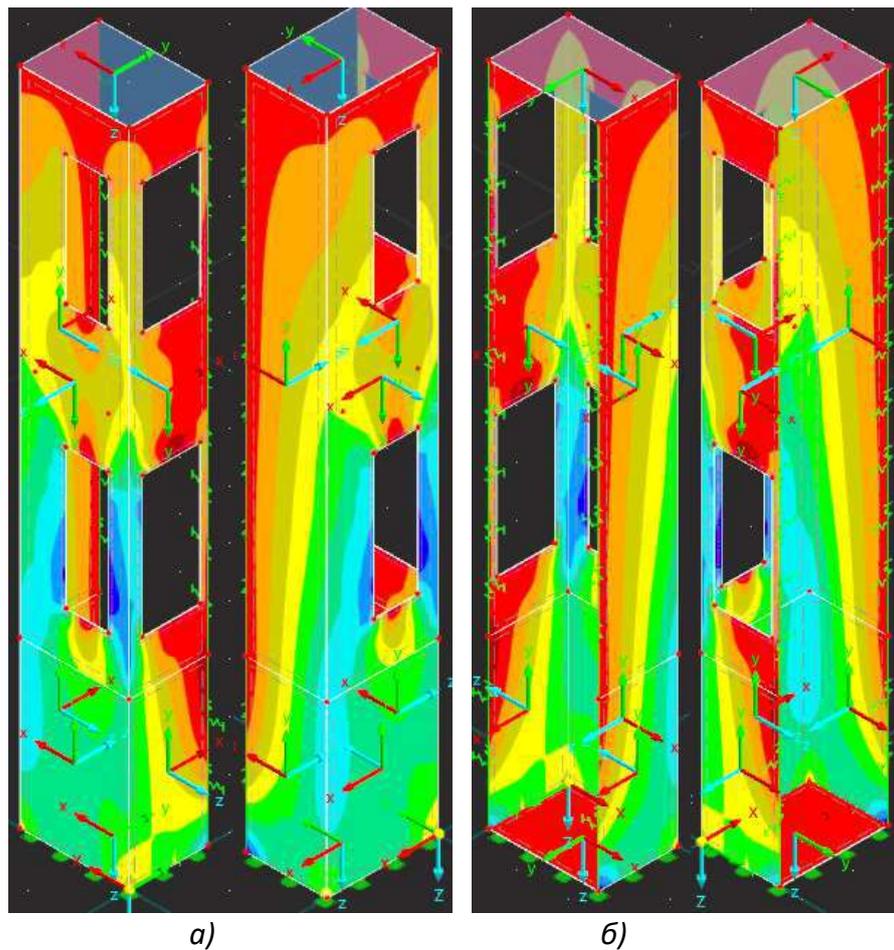
Розподіл поздовжньої сили в вертикальному напрямку (η_y) в конструкціях ліфтової шахти наведено на рисунку 4.16.

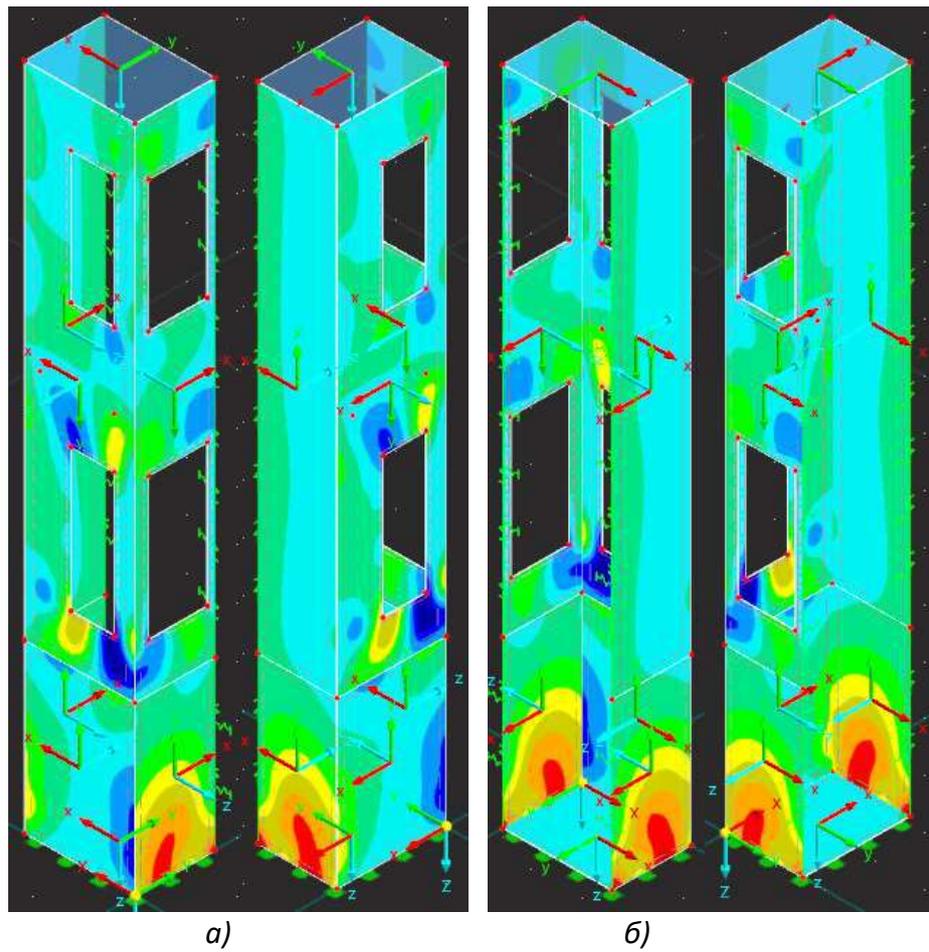
Розподіл загального значення поздовжньої сили (η_{xy}) в конструкціях ліфтової шахти наведено на рис. 4.17.

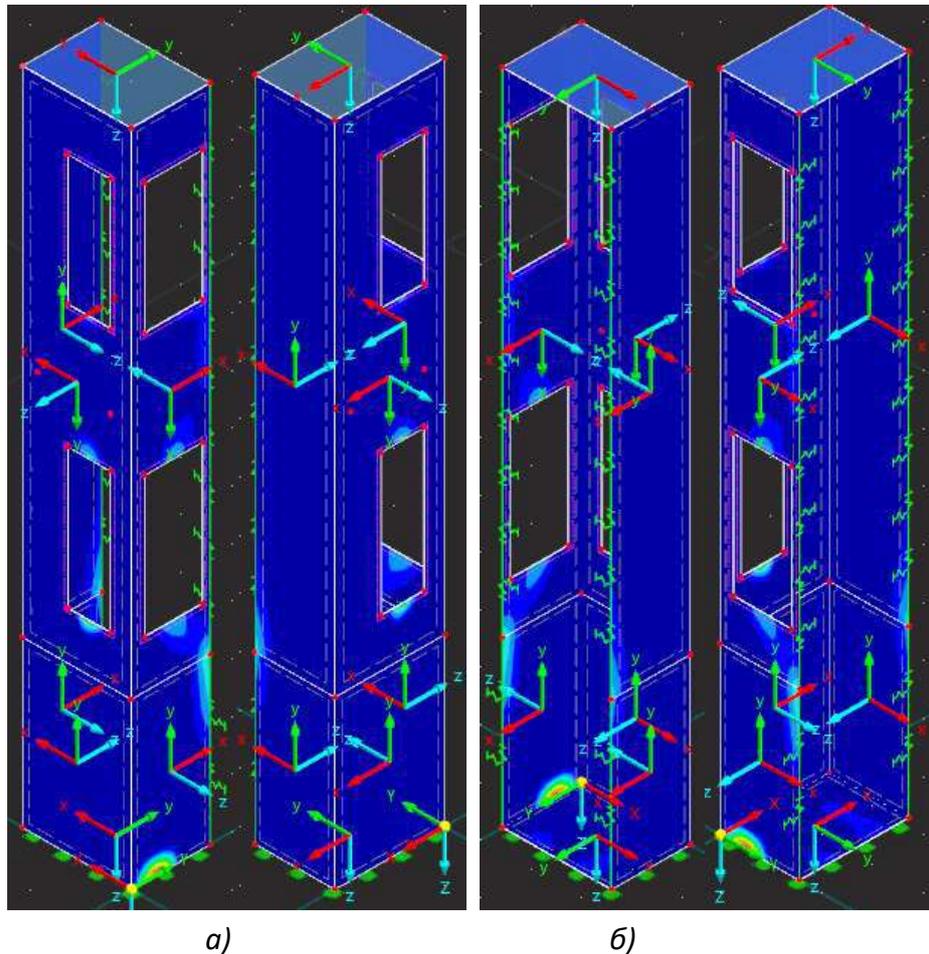
Несуча здатність на внутрішніх поверхнях стінових та фундаментних конструкціях шахти ліфту наведено на рисунку 4.19.

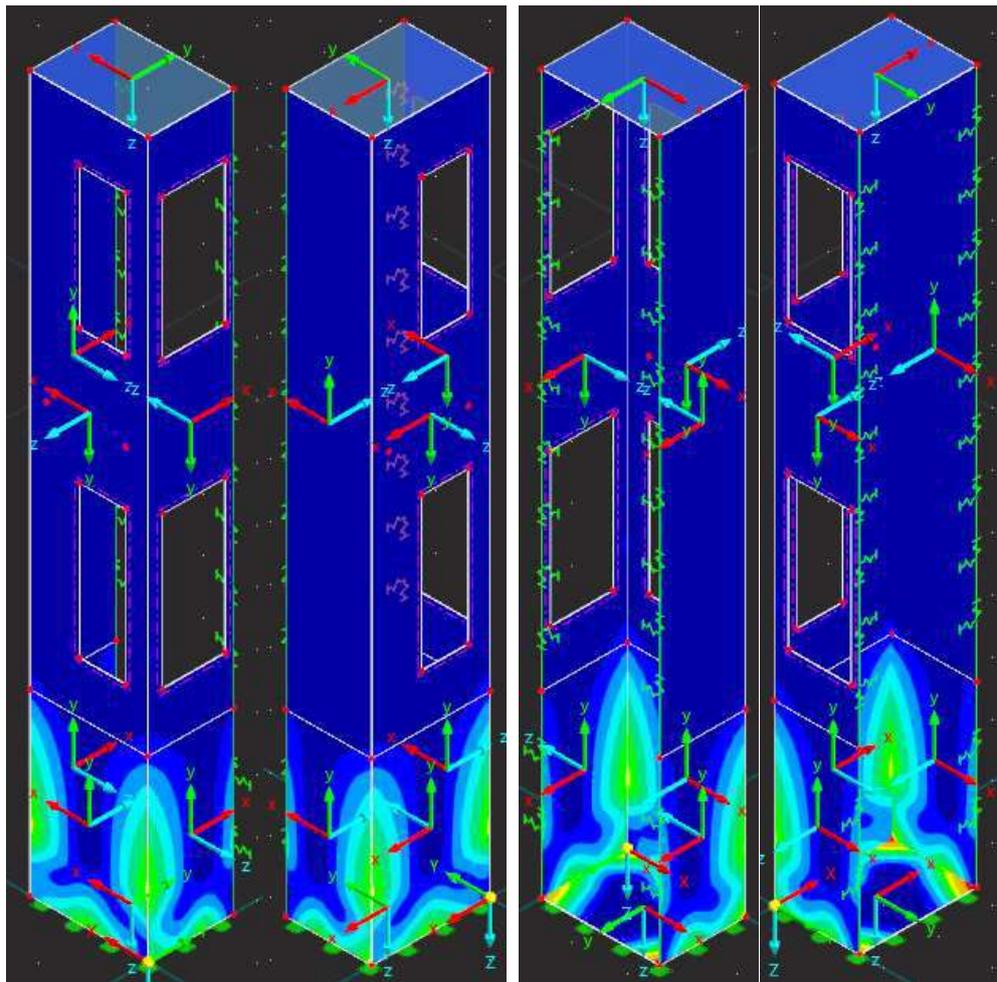
Розподіл розрахункового значення поперечної сили (V_{Ed}) наведено на рис. 4.20.

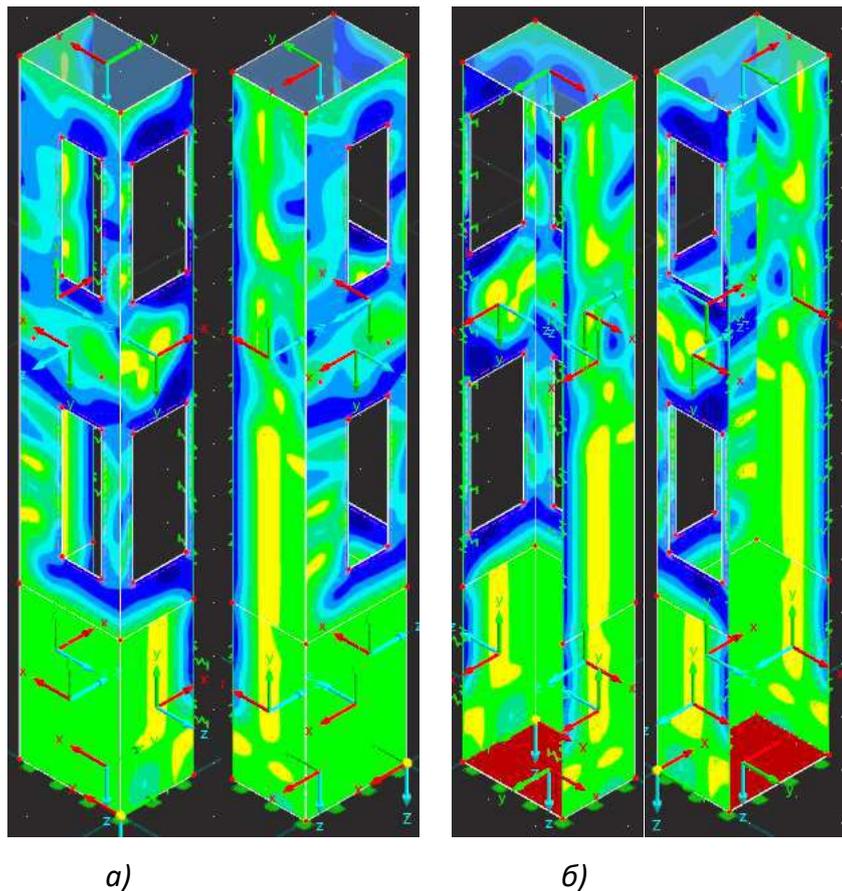
Розподіл розрахункового значення максимальної поперечної сили, яку може сприйняти елемент, і яке обмежене руйнування умовних стиснутих елементів ($V_{Rd,max}$) яка визначається за [п. 6.9, 21] наведено на рис. 4.21.

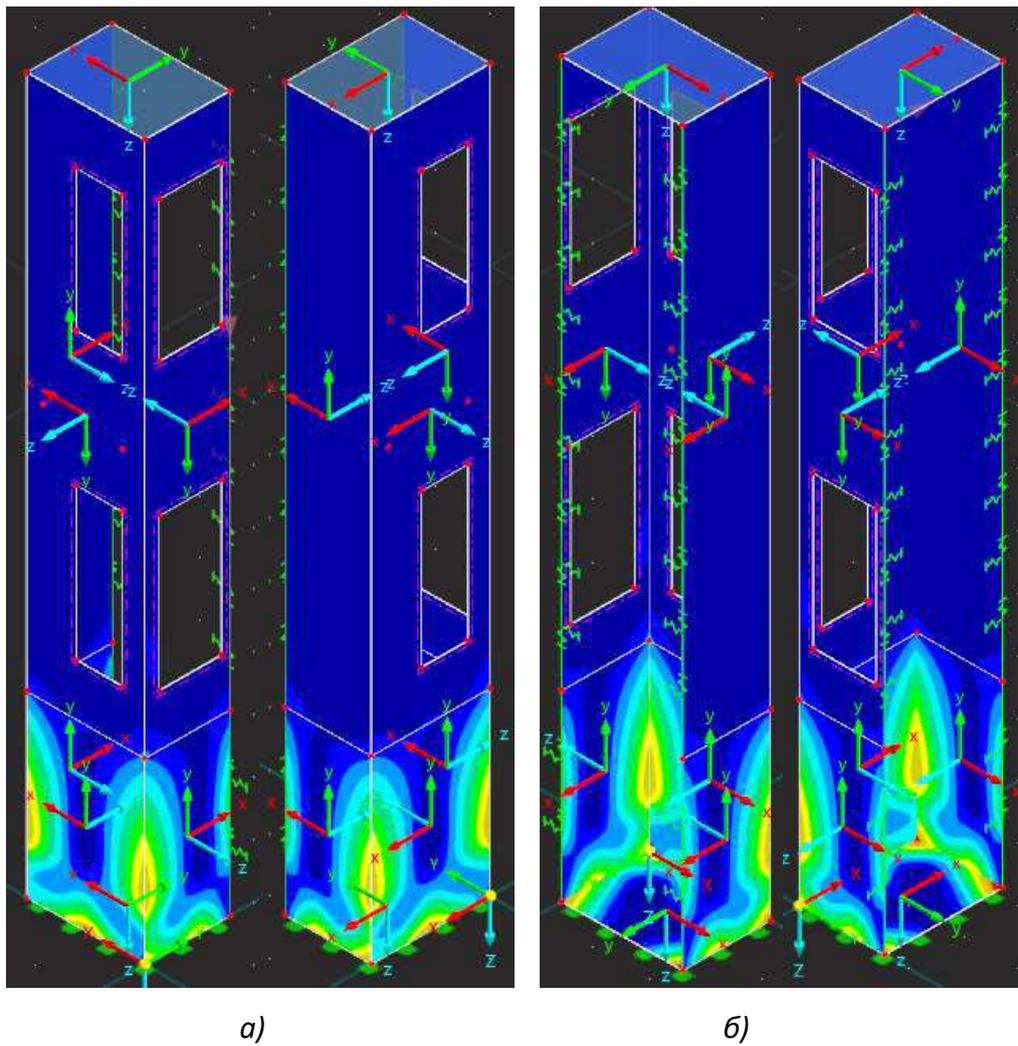
Співвідношення V_{Ed} до $V_{Rd,max}$ наведено на рис. 4.22.

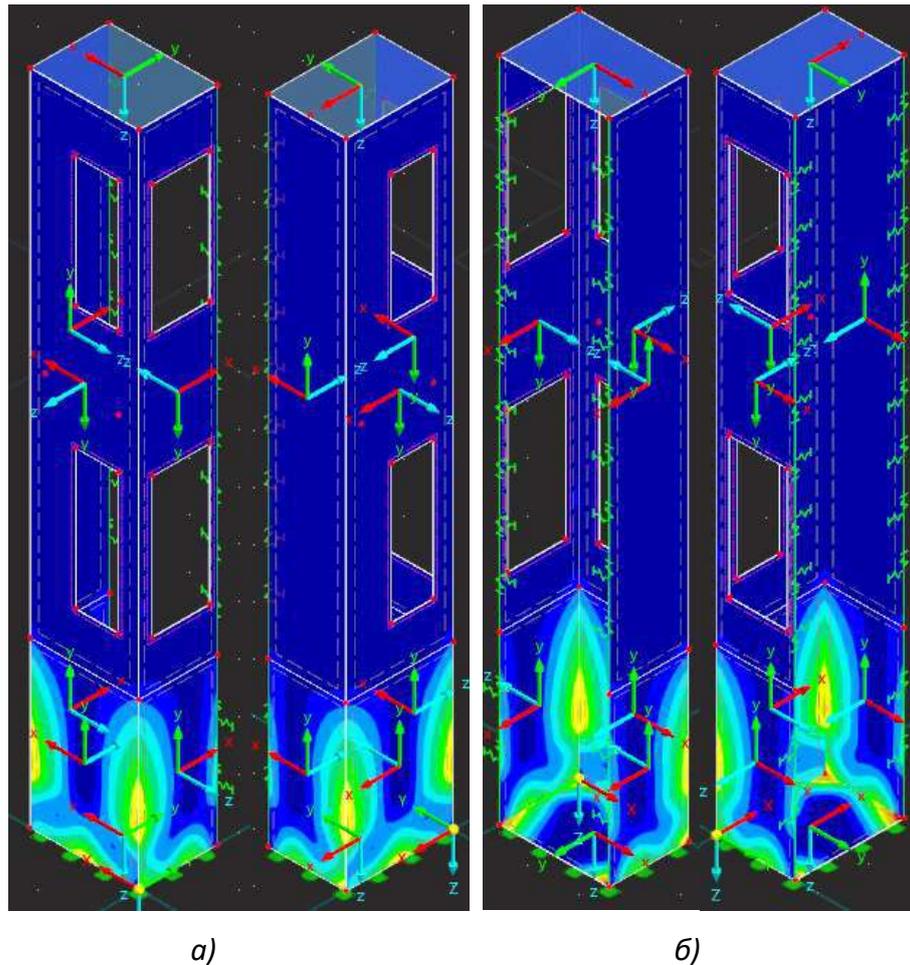
Співвідношення V_{Ed} до $V_{Rd,c}$ наведено на рис. 4.24.

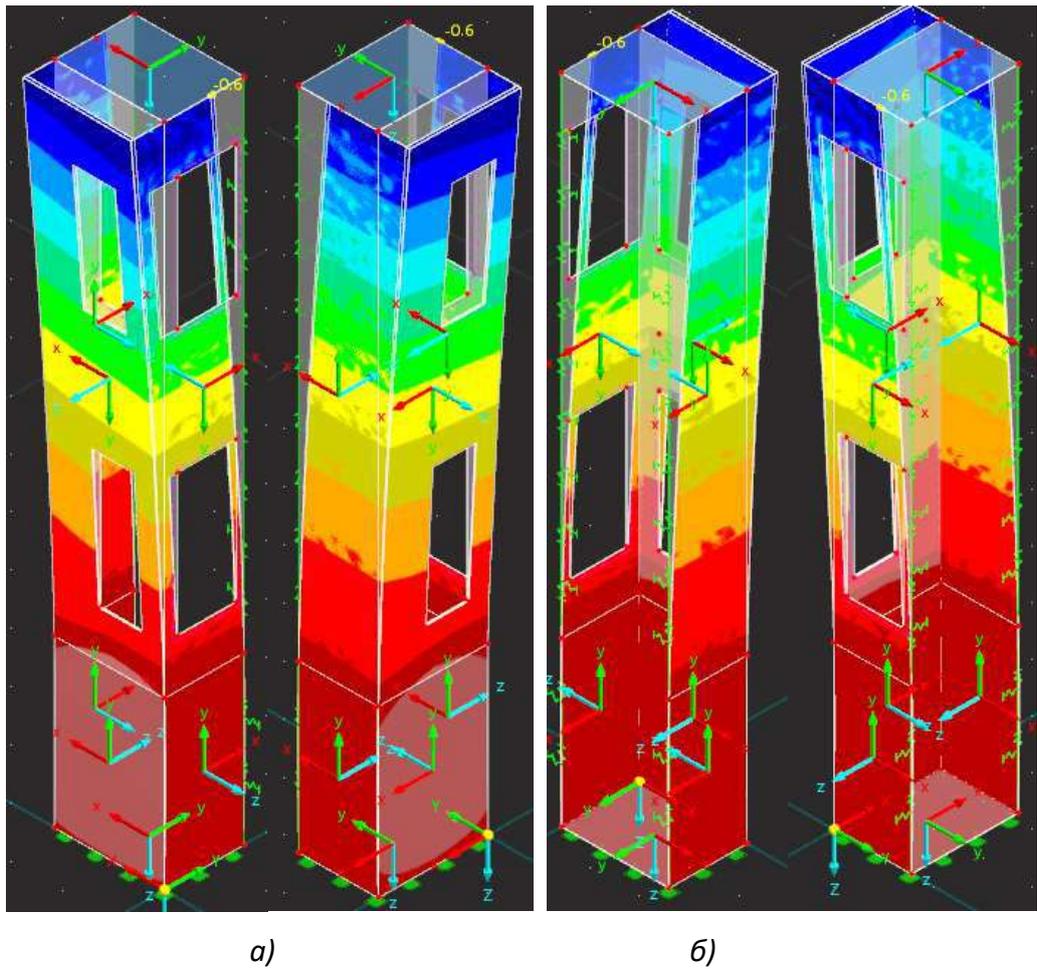
Загальні переміщення конструкції шахти ліфту в горизонтальному напрямку наведені на рис. 4.26.

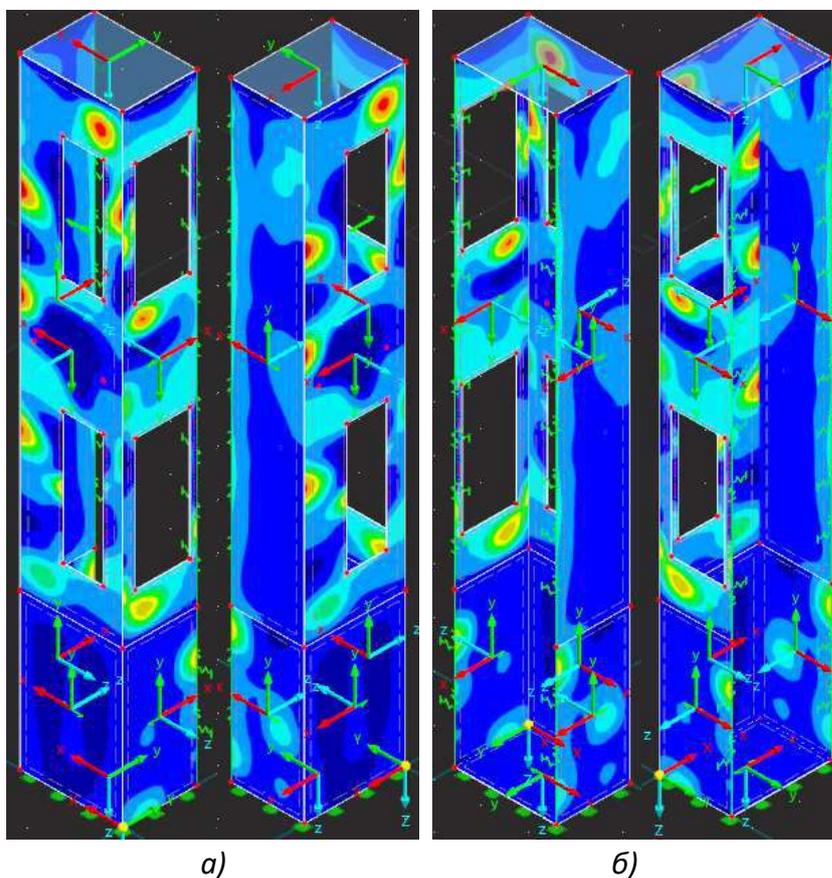
Необхідна площа поперечного перерізу арматурних стержнів вертикального армування в конструкціях шахти ліфту наведена на рис. 4.27.

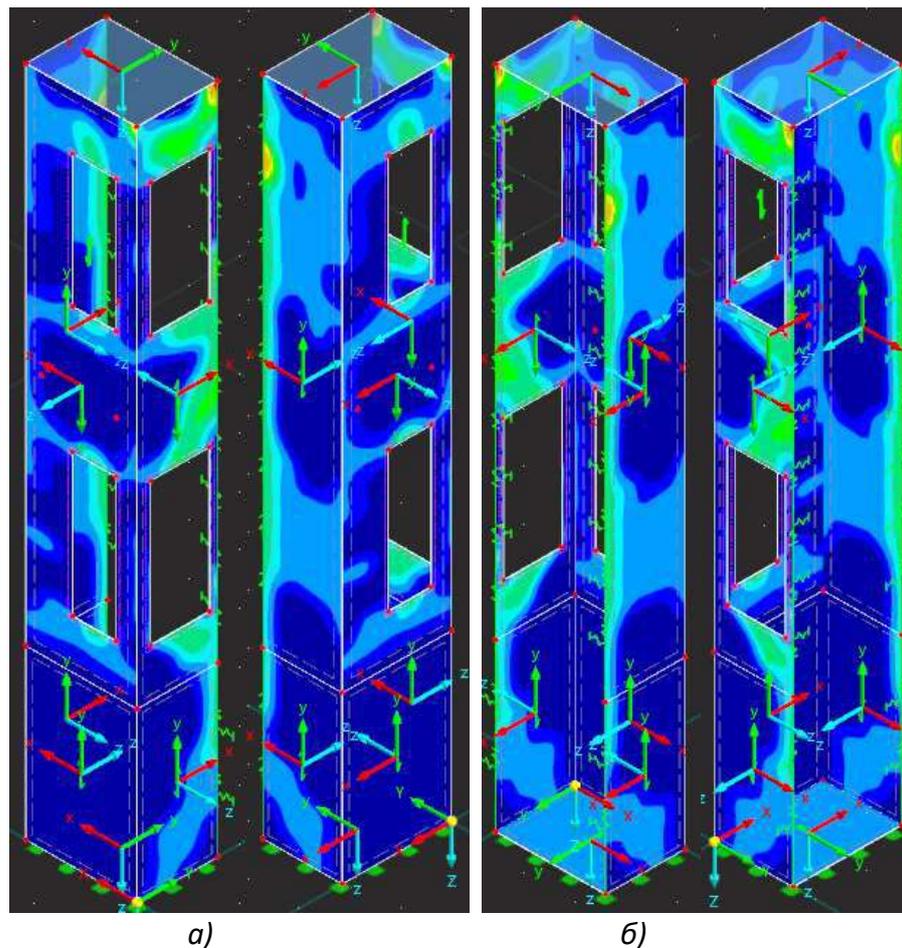
Необхідна площа поперечного перерізу арматурних стержнів горизонтального армування в конструкціях шахти ліфту наведена на рис. 4.28.

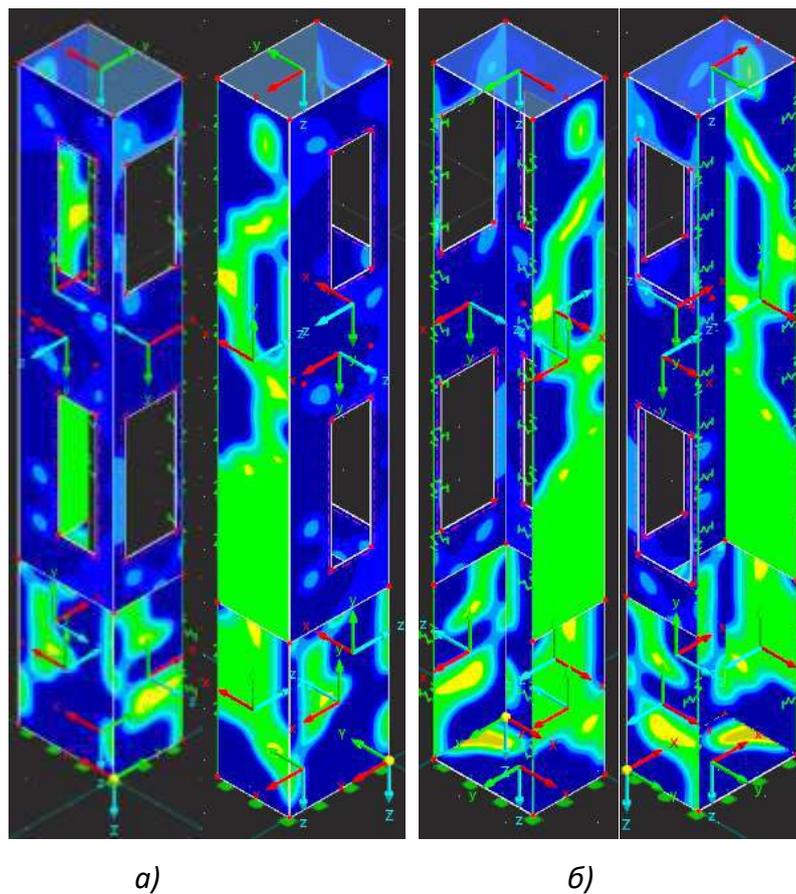
Відношення необхідної площі поперечного перерізу арматурних стержнів (з забезпеченням 100%) до кількості підбраної площі арматурних стержнів в горизонтальному напрямку наведено на рис. 4.30.

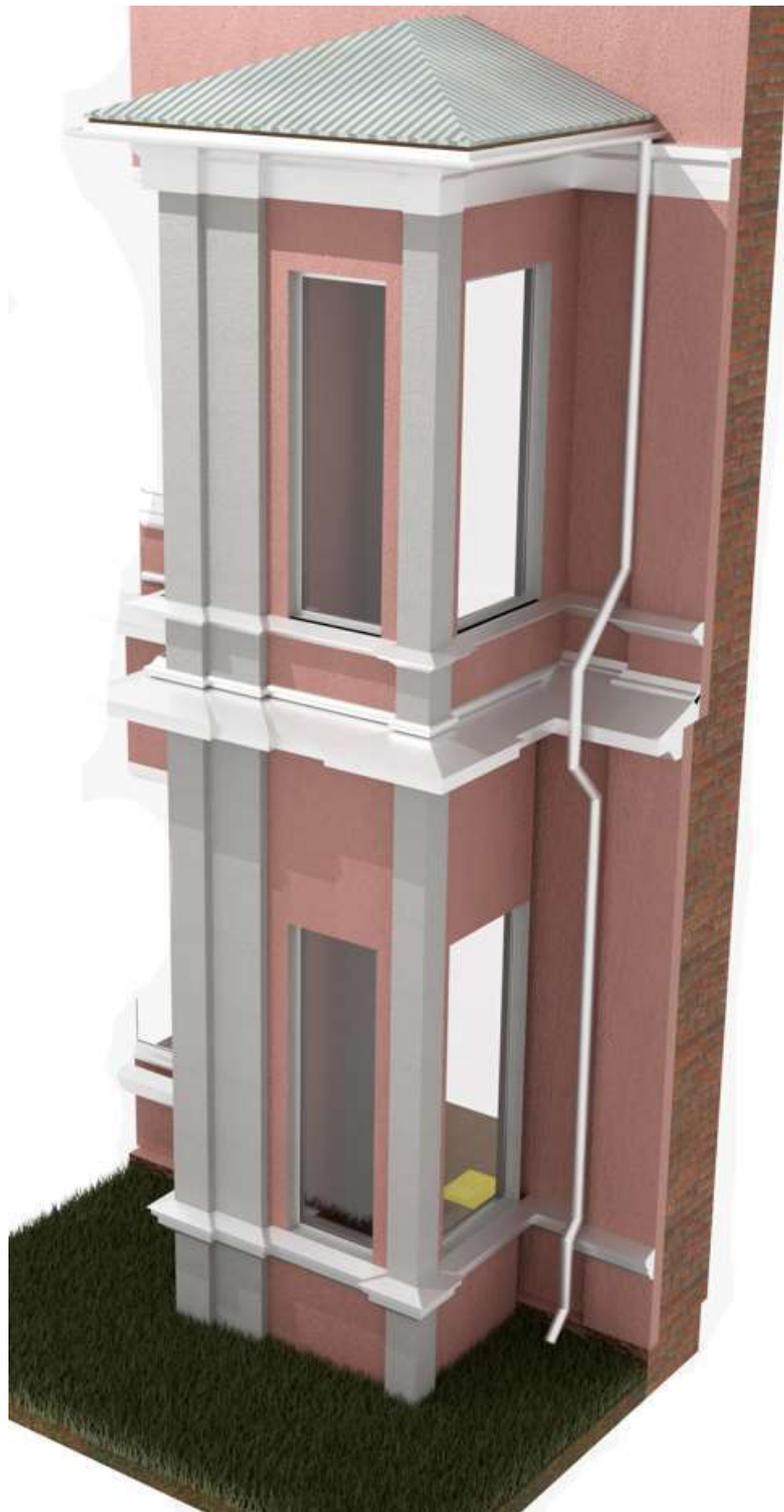
Рисунок 4.31 – Візуалізація шахти ліфти для МГ

Після проведених розрахунків наведені в [п.4.1.5, 4.1..6] для більшої кращого сприйняття конструкції, проведено візуалізацію. Використовувалось програмне забезпечення Blender [22]. Результати візуалізації наведені на рисунку 4.31.

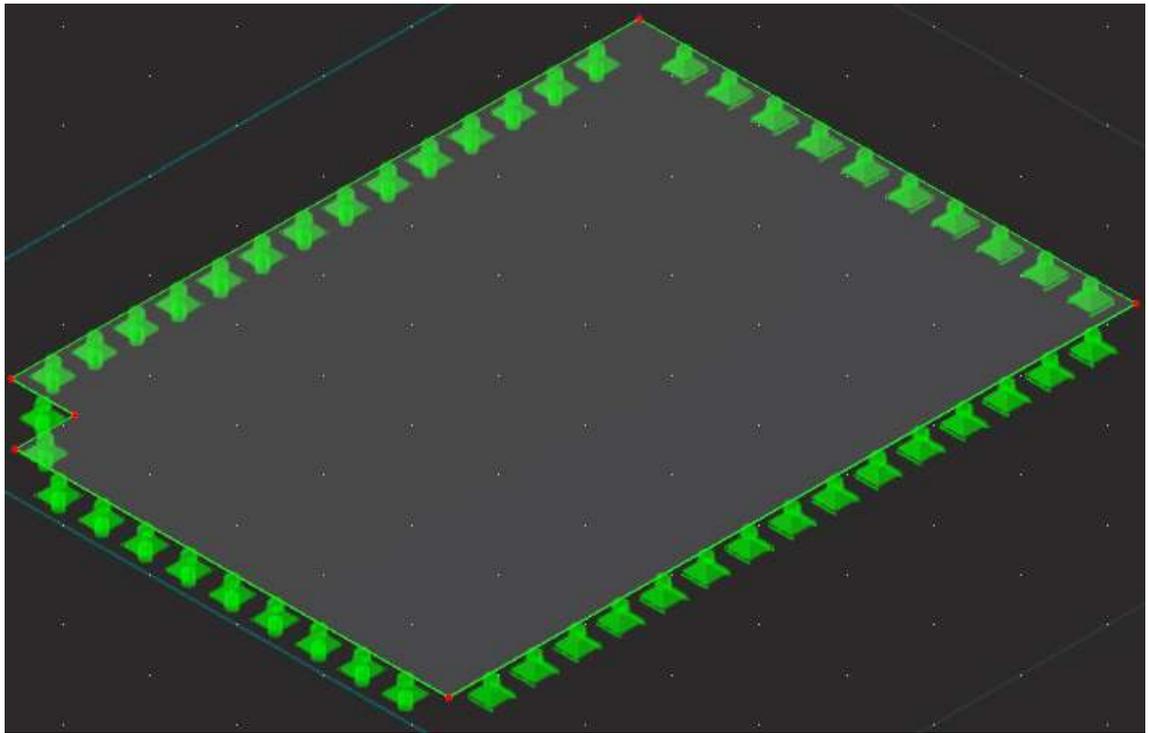
Рисунок 4.33 – Модель плити перекриття

Плита перекриття – монолітна залізобетонна. Спосіб опирання – моделювалось опирання у вигляді шарнірно рухомих та шарнірно нерухомих опор по протилежним граням відповідно.
