2025	402-БМ.9484532.ТО				
						Реставрація колишнього будинку Земельного банку у м.Полтава					
Зм.	К-ть	Лист	№ док	Підпис	Дата	Обмірні креслення			Стадія	Лист	Листів
Затверд.	Семко								РП	1	17
Н. контроль	Зигун					Фасад 1-14, Фасад А-К

2025	402-БМ.94.84.532.АБ					
					Реставрація колишнього будинку Земельного банку у м.Полтава						
Зм.	К-ть	Лист	№ док	Підпис	Дата	Архітектурно-будівельні рішення			Стадія	Лист	Листів
Затверд.	Семко								РП	7	17
Н. контроль	Зигун								Национальний університет "Полтавська політехніка імені Юрія Кондратюка" м. Полтава		
Перевірив	Філоненко										
Розробив	Токар

1.1.1 Будинок Земельного банку міста Полтава

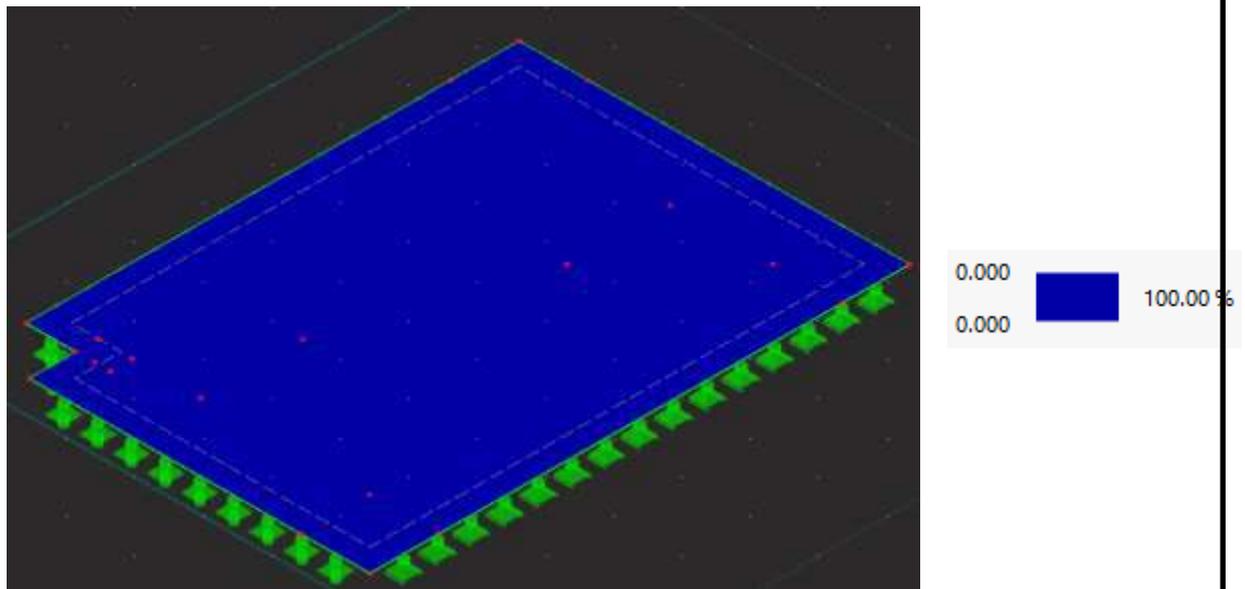
Розподіл загального значення поздовжньої сили в (η_{xy}) наведено на рисунку 4.40.

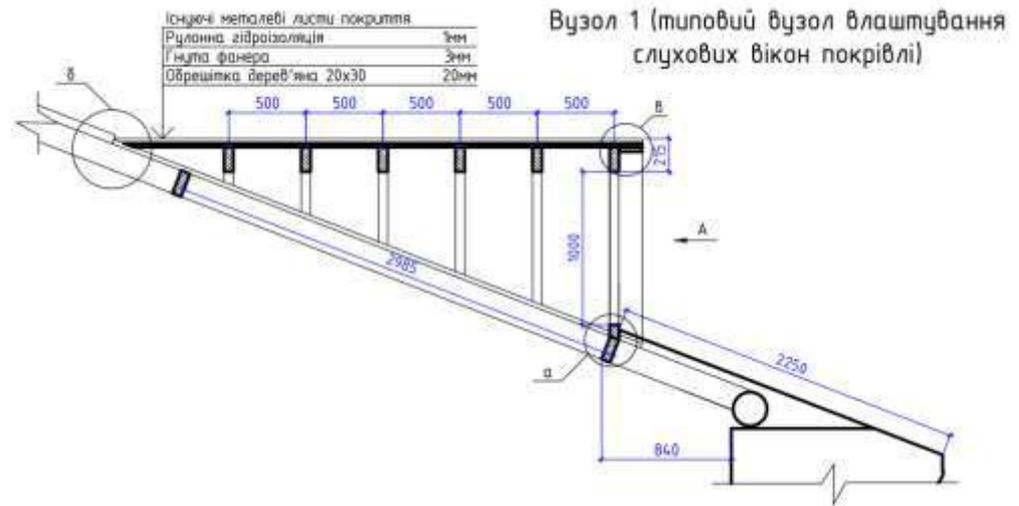
Рисунок 4.55 – Вузол 1: а) Розріз; б) Вузол а; в) Вузол б; г) Вузол в ; д) Вид А

Відповідно до дефектів виявлених в [Розділ 2], прийняте рішення до розроблення проекту слухового вікна в конструкціях покриття навчального закладу.

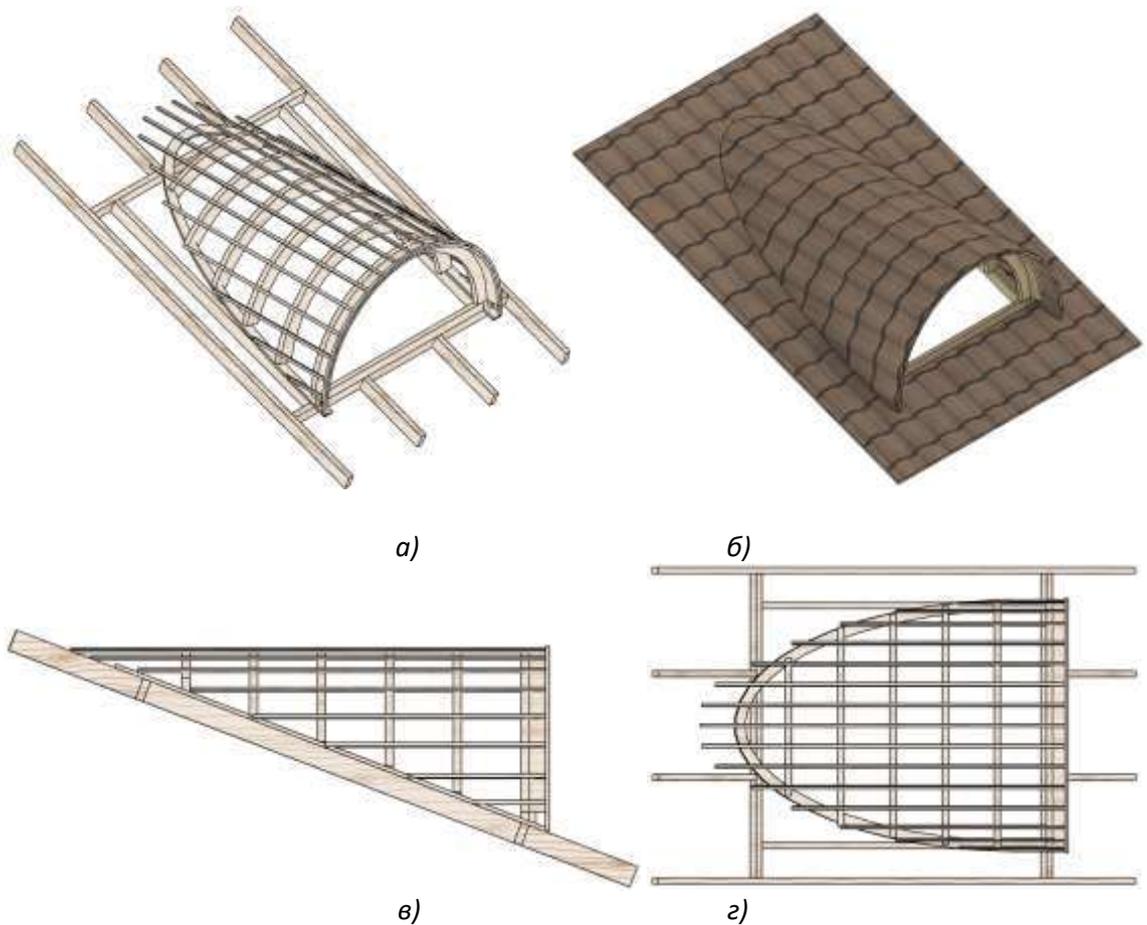
Рисунок 4.56 – Схеми монтажу слухового вікна

Під час монтажних робіт необхідно виконати наступні вимоги:

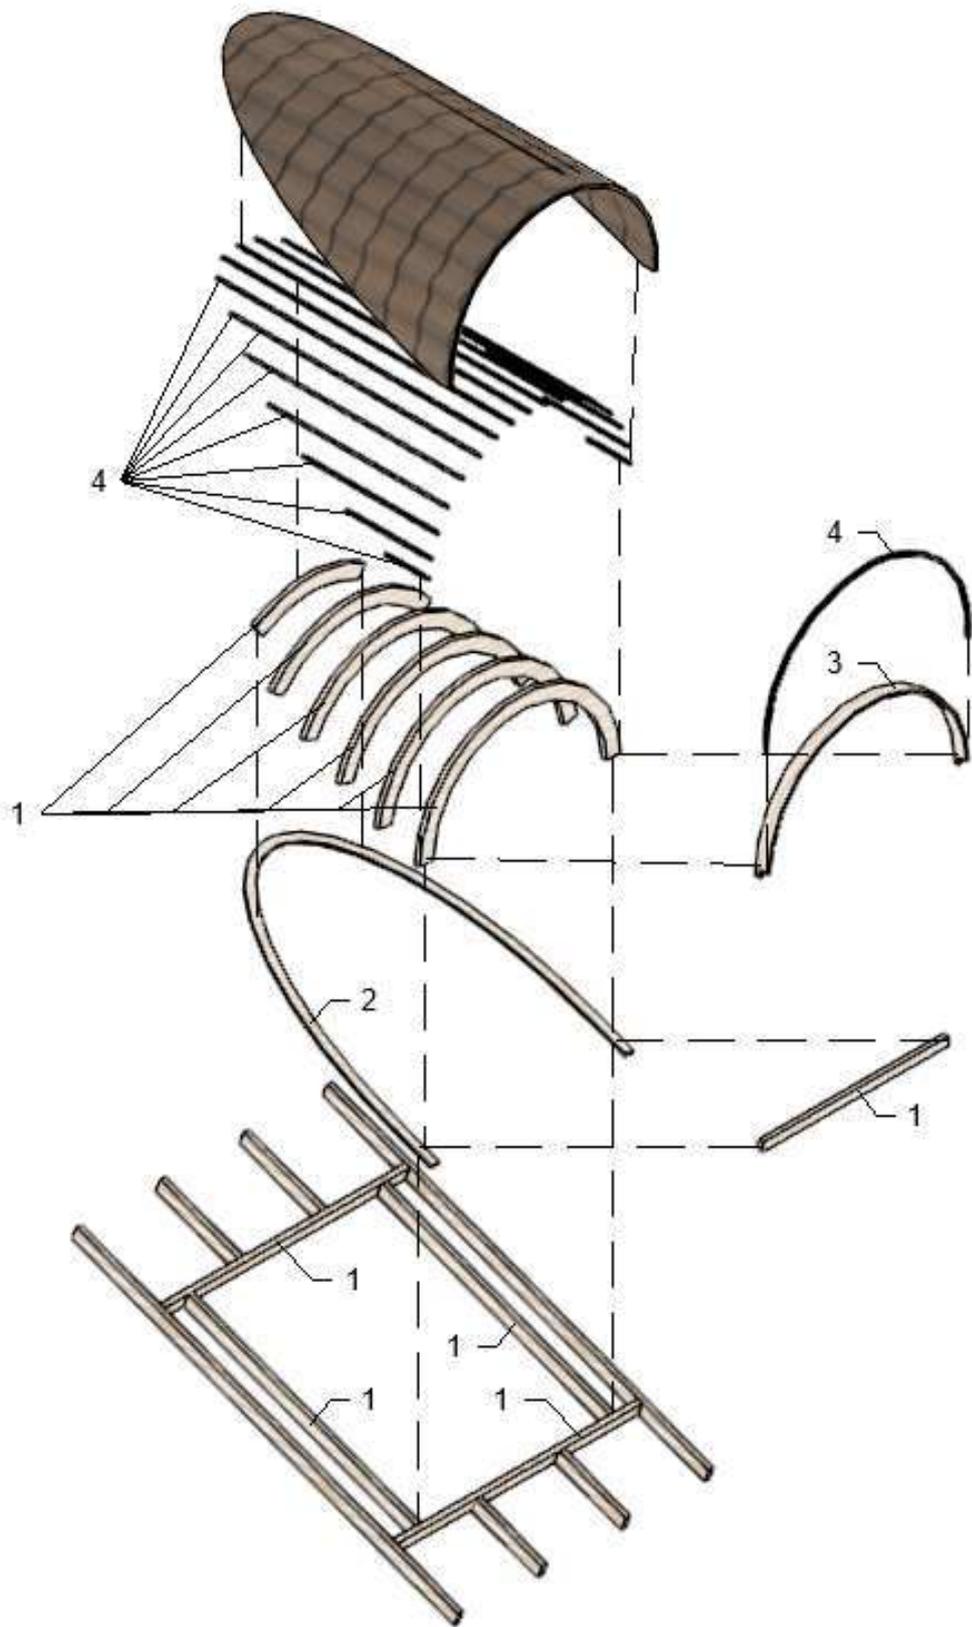
Рисунок 4.57 – Просторова схема монтажу слухового вікна

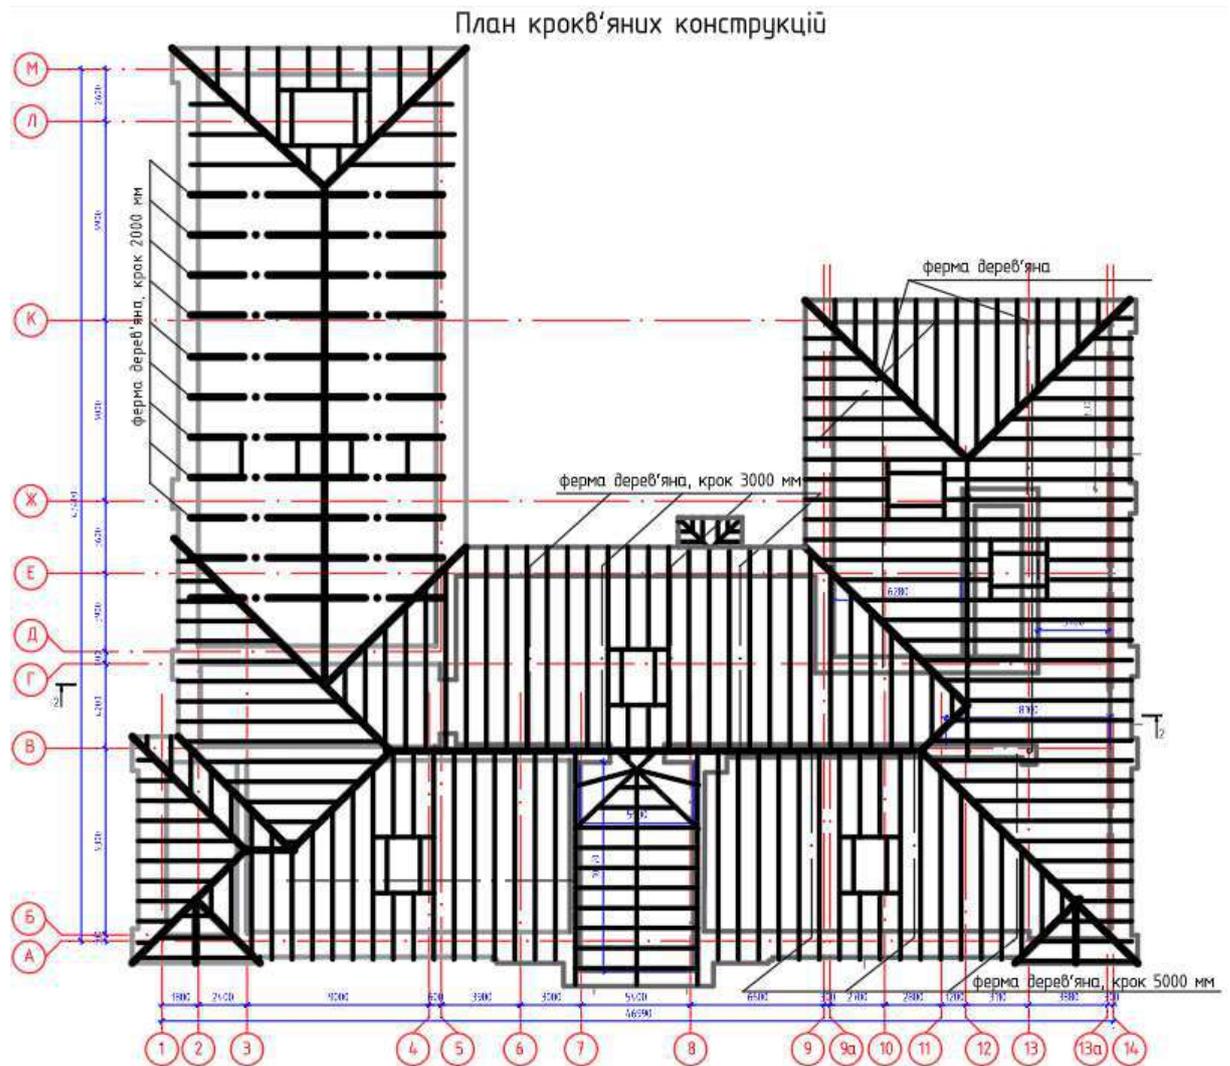
Рисунок 4.59 — План крокв'яних конструкцій

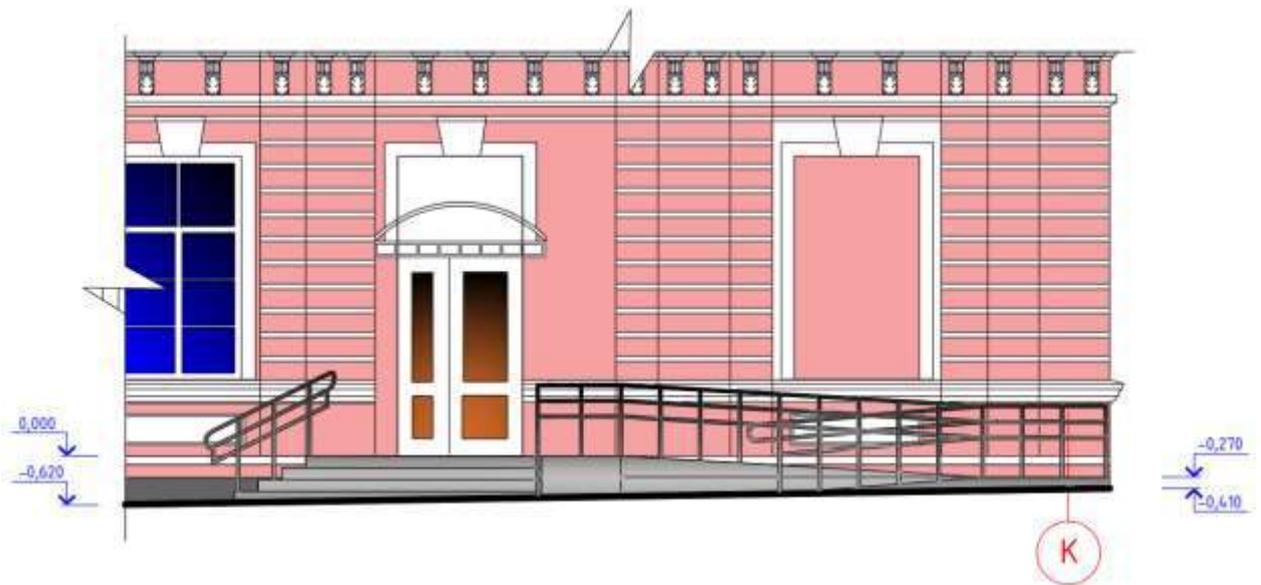
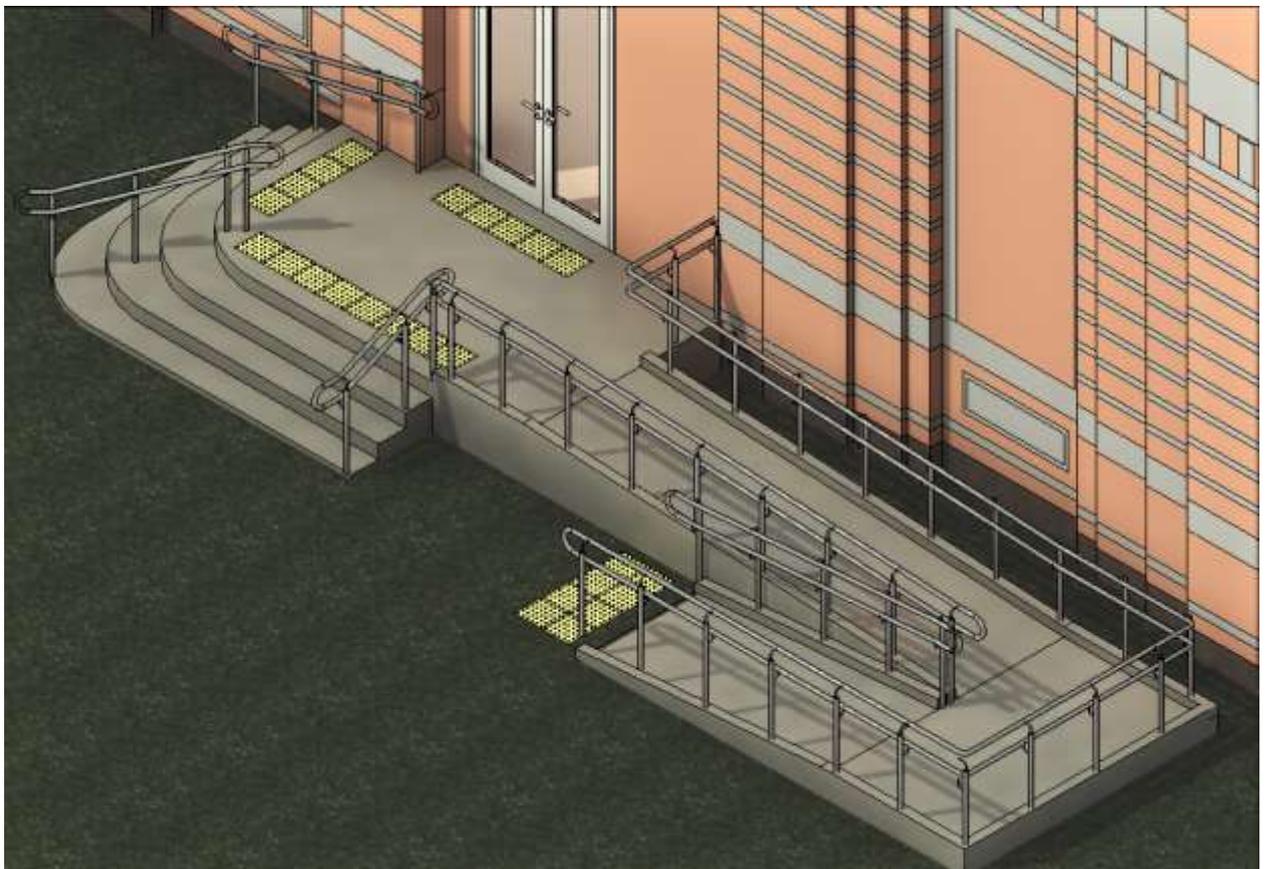
Рисунок 5.4 – Загальний вигляд зовнішнього пандусу: а) фрагмент фасаду ; б) просторовий вигляд

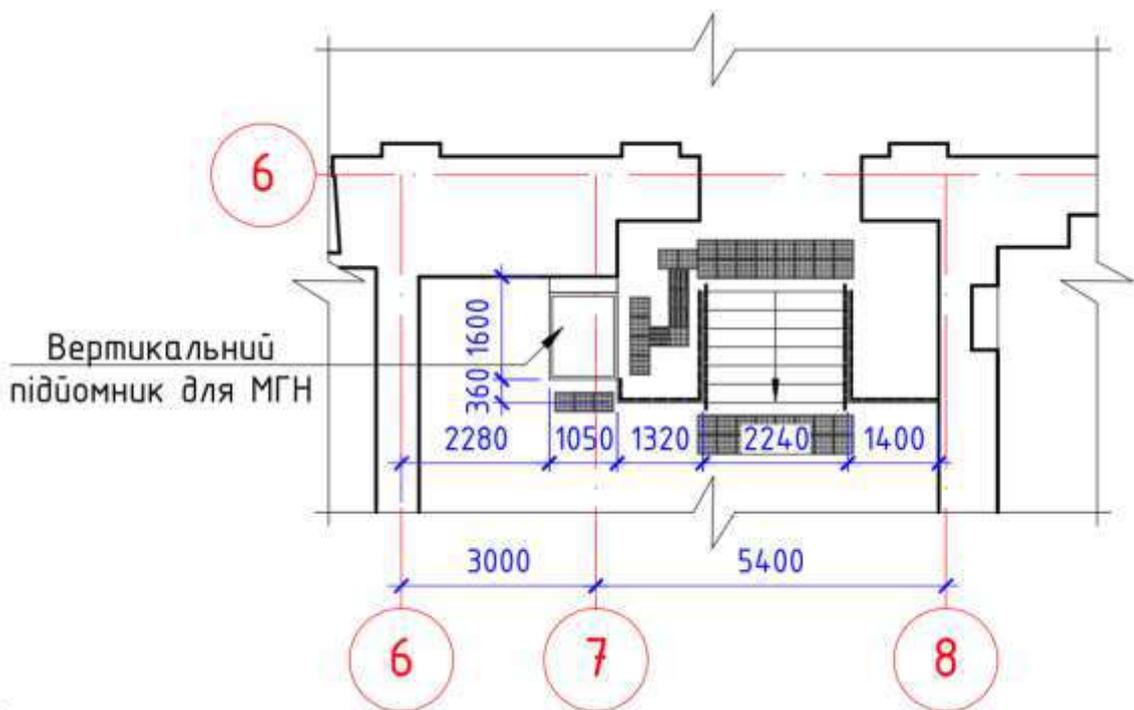
Рисунок 5.5 – Фрагмент плану вхідної групи 1-го поверху

Підйомник розміщений в приміщенні вхідної групи навчального закладу №15 (див. АБ-11). Загальна висота підйому становить 0,91 м. Габаритні розміри платформи 1,25 × 0,95 м рисунок 5.5.

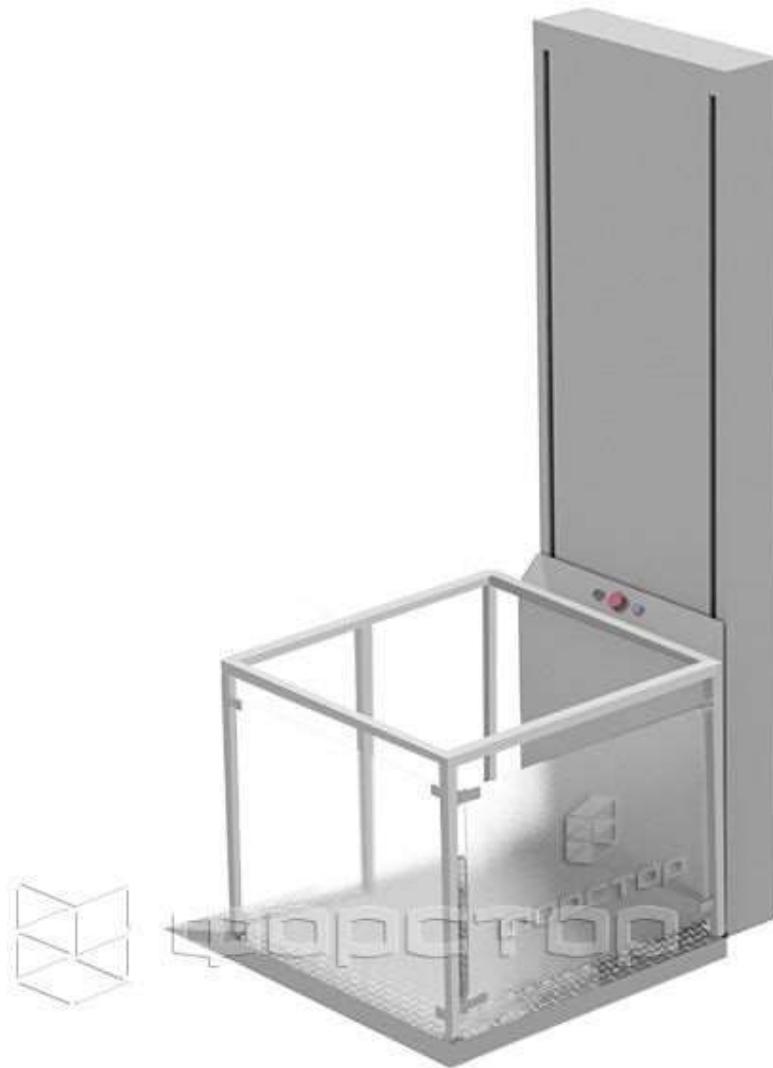
Рисунок 5.6 – Загальний вигляд вертикального підйомника для МГН
