Аналіз проектних рішень будівель лікувально-профілактичних закладів  
Метою роботи є комплексний аналіз проектних рішень будівель враховуючи технічний стан будівельних конструкцій в закладах охорони здоров'я.

601БМ.11393983.МР				
						АНАЛІЗ ПРОЕКТНИХ РІШЕНЬ БУДІВЕЛЬ ЛІКУВАЛЬНО-ПРОФІЛАКТИЧНИХ ЗАКЛАДІВ				
Зм.	Кільк.	Арк.	Док.	Підпис	Дата			Стадія	Аркуші	Аркуші
Розробив	Богомаз							МР	1	12
Керівник	Новохатній							вступ		
						Мета роботи: Задача дослідження: Об'єкт дослідження: Предмет дослідження: Методи дослідження: Наукова новизна: Практичне значення.				
Н.контроль	Семко О.В.					НУ "Полтавська політехніка" ім. Юрія Кондратюка				
Зав.кафедри	Семко О.В.					Кафедра БіЦ

# РОЗДІЛ 3. АНАЛІЗ ДЕФЕКТІВ ТА ПОШКОДЖЕНЬ

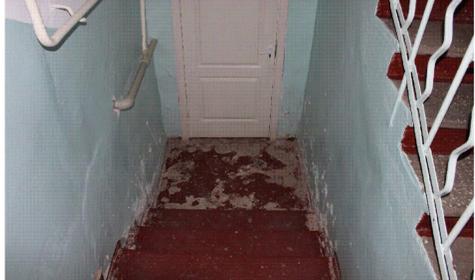
8	1 поверх Осі А-Б, 2-3

Відремонтувати
		Тріщина в районі дверного отвору

Відновити гідроізоляцію
		Руйнування оздоблювального шару внаслідок замкнення

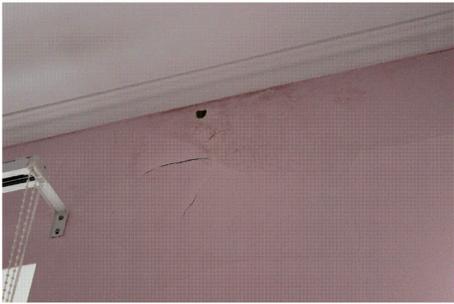
№ п.п.	Осі, поверх	Ескіз, фото дефекту (пошкодження)	Підприємство
1	1 поверх Вісь 6

Замкнення стіни поблизу віконного отвору	Відремонтувати
2	1 поверх Осі А-Б, 3-4

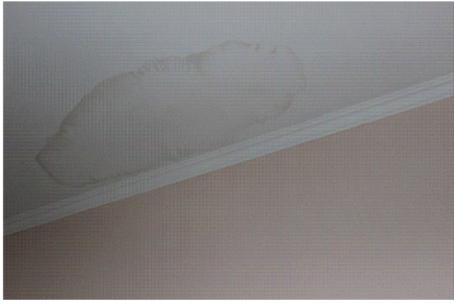
Замкнення стелі приміщення	Відремонтувати

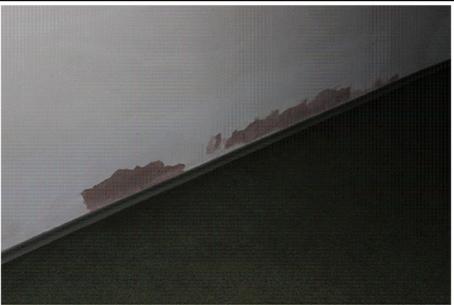
Відшарування оздоблювального шару у коридорі будівлі	Відремонтувати

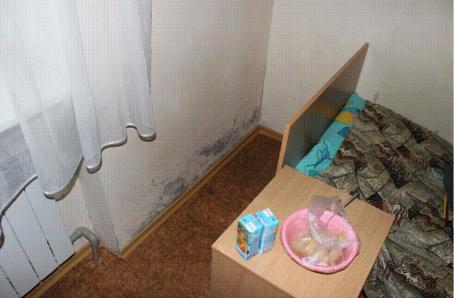
5	1 поверх Осі Г-Д, 1-2

Грибкове забруднення стін	Оброблення антисептиками
---	-----------------------------	--	--------------------------

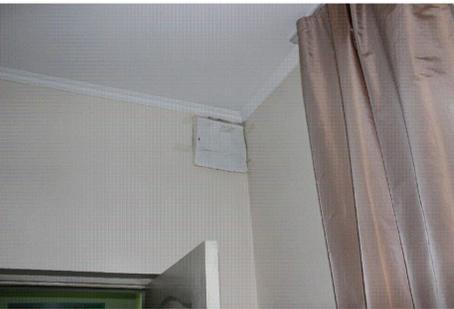
6	1 поверх (в усіх приміщеннях)

Заклеяні отвори вентиляційних отворів в палатах	Відновити
---	----------------------------------	--	-----------

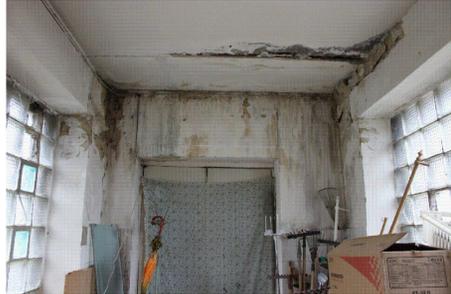
| 22 | Приміщення переходу між будівлями Осі 3-4 | | Відремонтувати |
| | | Замокання стін та покрівлі | |

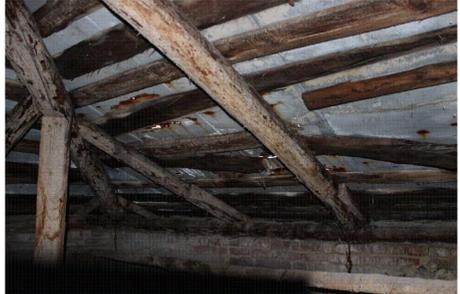
| 25 | Горище Осі А-В, 1-2 | | Відремонтувати |
| | | Біозабруднення несучих конструкцій та отвори в покрівлі | |

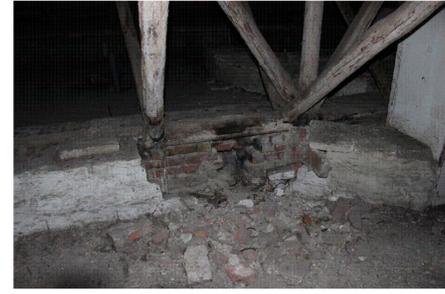
| 28 | Горище Осі В-Д, 3-4 | | Відремонтувати |
| | | Руйнування вентиляційних каналів | |

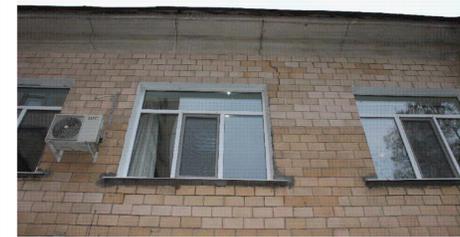
| 30 | Осі Д, 3-4 | | Підсилити стіну |
| | | Тріщина в стіні в районі перемички над вікном | |

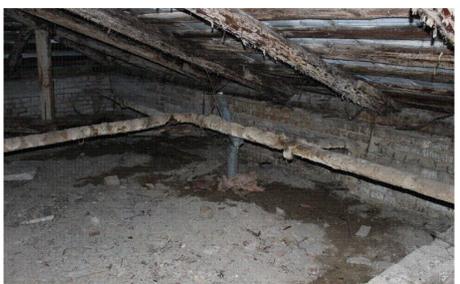
| 26 | Горище Осі А-Д, 1-3 | | Відремонтувати |
| | | Замокання внаслідок протікання покрівлі | |

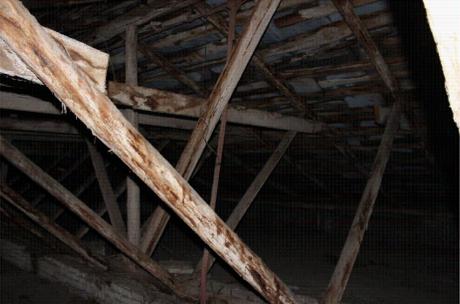
| 29 | Горище Осі 3-4 | | Відремонтувати |
| | | Відсутня бантина | |

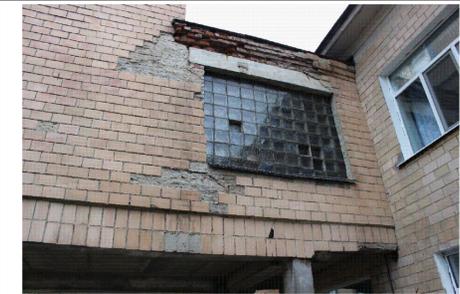
| 31 | Осі 3-4 | | Відремонтувати |
| | | Пошкодження оздоблювального шару та морозобійне руйнування цегляної кладки | |

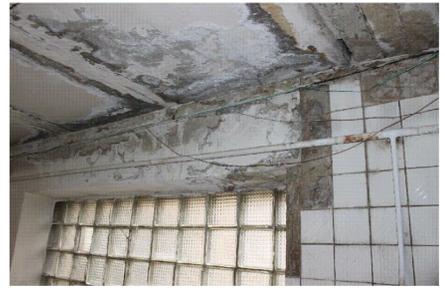
| 24 | Перехід між будівлями Осі 3-4 | | Відремонтувати покрівлю |

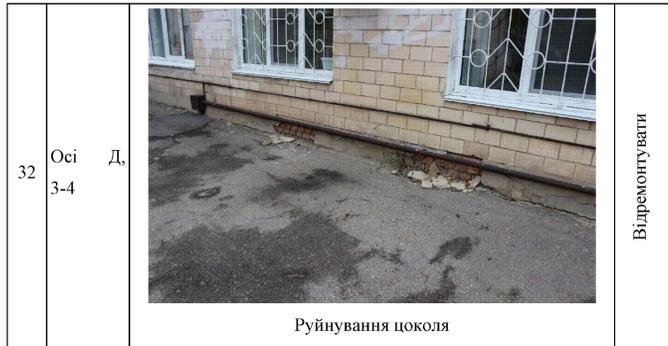
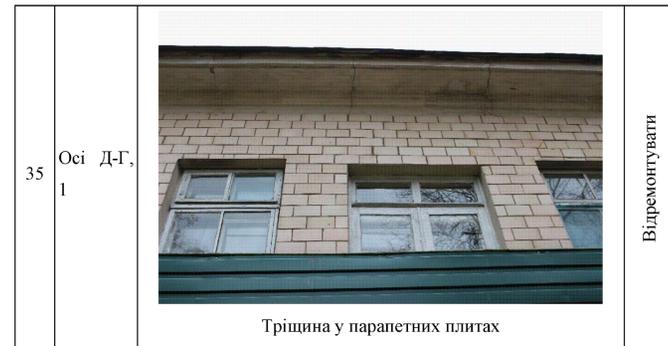
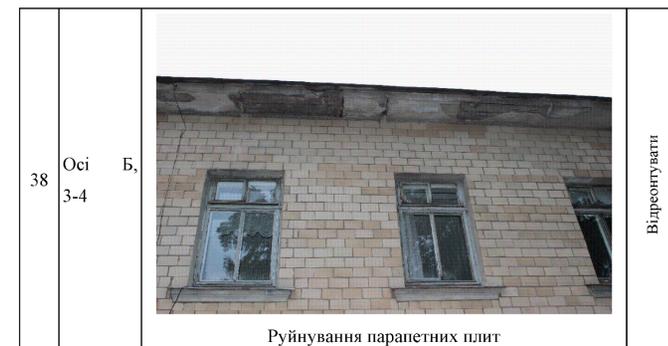
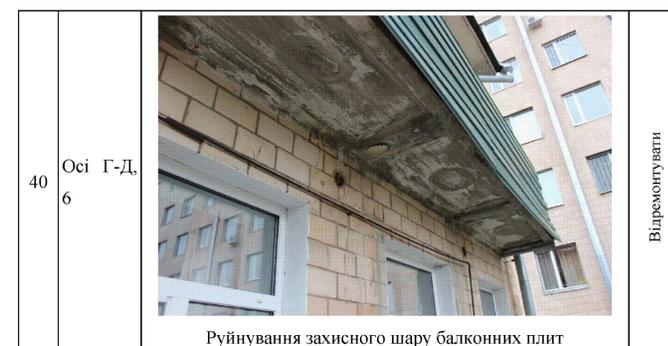
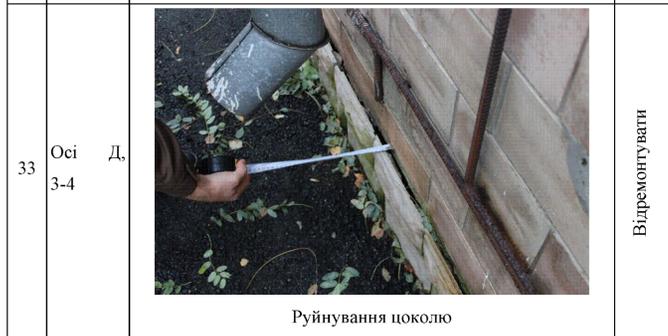
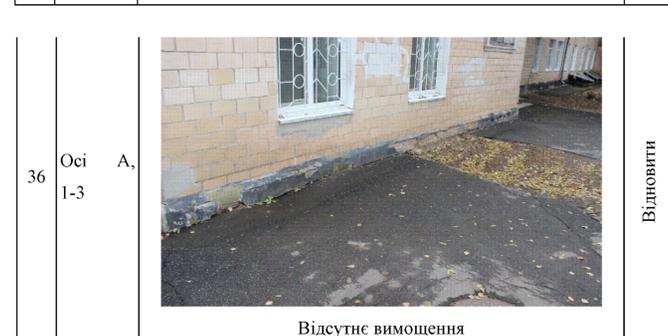
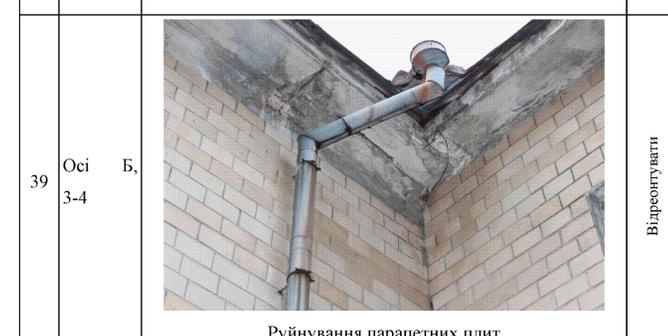
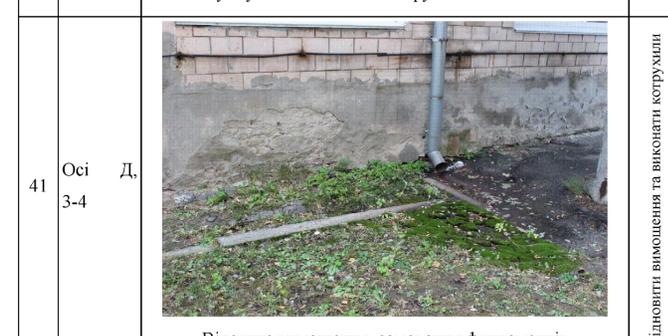
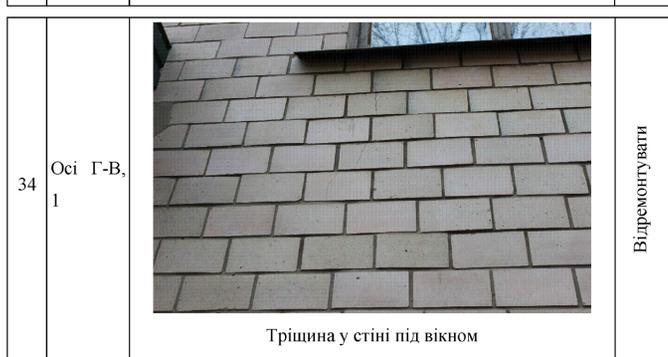
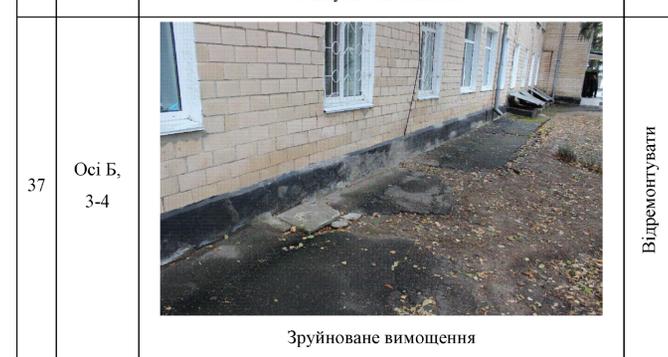
Схема дефектів по фасаді А-Д

- розкриття тріщин по стінам будівлі;
-

- розкриття тріщин по стелі приміщення;
-

- розкриття тріщин по підлозі приміщення;
-

- замкання ділянок конструкцій;
-

- грибкове забруднення конструкцій.

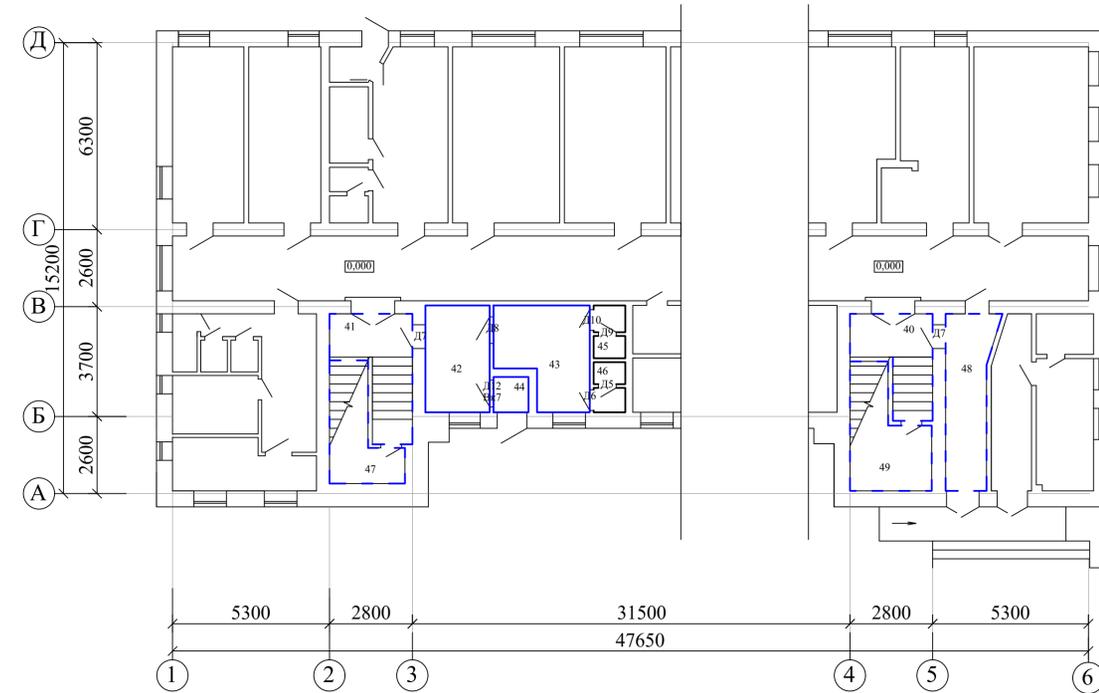
Схема оздоблення стін на позн. 0,000

- Водоемульсійне фарбування стін.
- Плитка до рівня дверей зверху до стелі водоемульсійна покраска стіни.
- Олійне фарбування панелей (h=1,5 м), зверху до стелі водоемульсійна покраска стіни.

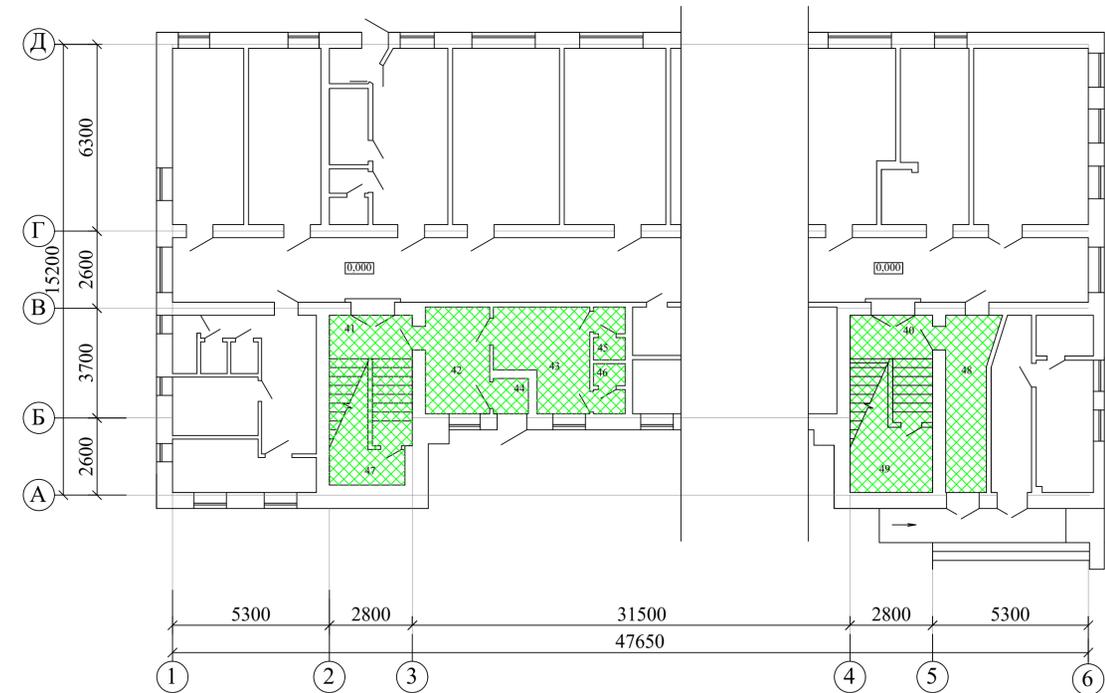
Схема опорядження стелі на позн. 0,000

- Водоемульсійне фарбування стелі.

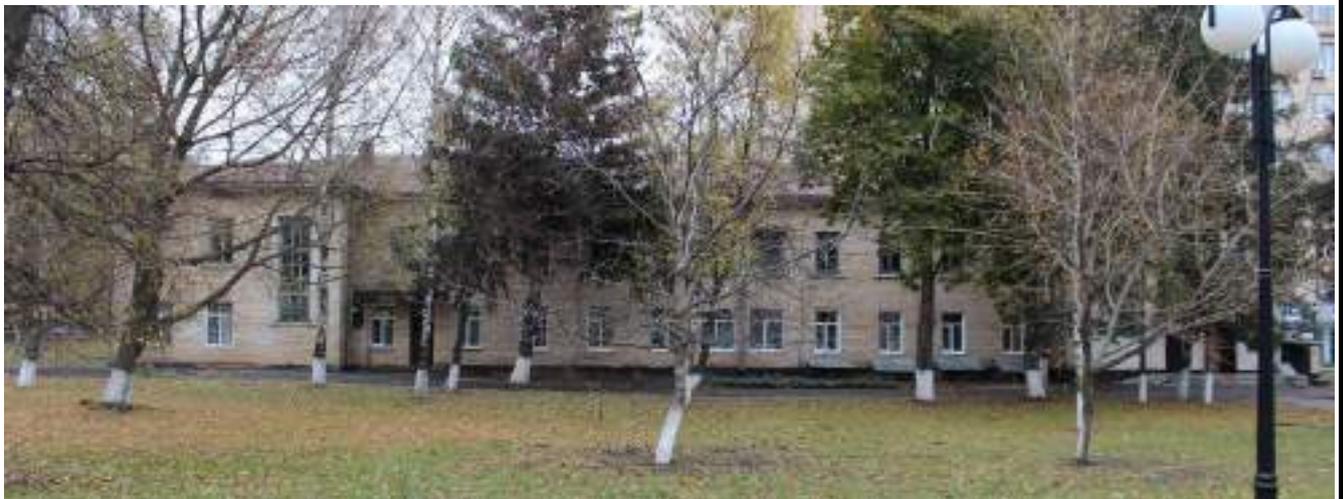
Обстежувана будівля, розташована за адресою вул. Шевченка, 23 у місті Полтава, має П-подібну форму в плані з габаритними розмірами 47,65 метрів на 15,2 метри (див. рис. 1). Ця двоповерхова споруда відрізняється наявністю підвального приміщення, яке займає частину будівлі (в межах осей А-В та 3-6). Висота підвалу становить 2,7 метра, а доступ до нього здійснюється через вхід, розміщений з правого боку від осі 6. Дах будівлі має вальмову конструкцію, а горище залишається неопалюваним, що типово для таких споруд.

*Рис. 1 – Загальний вигляд фасад 1-6*

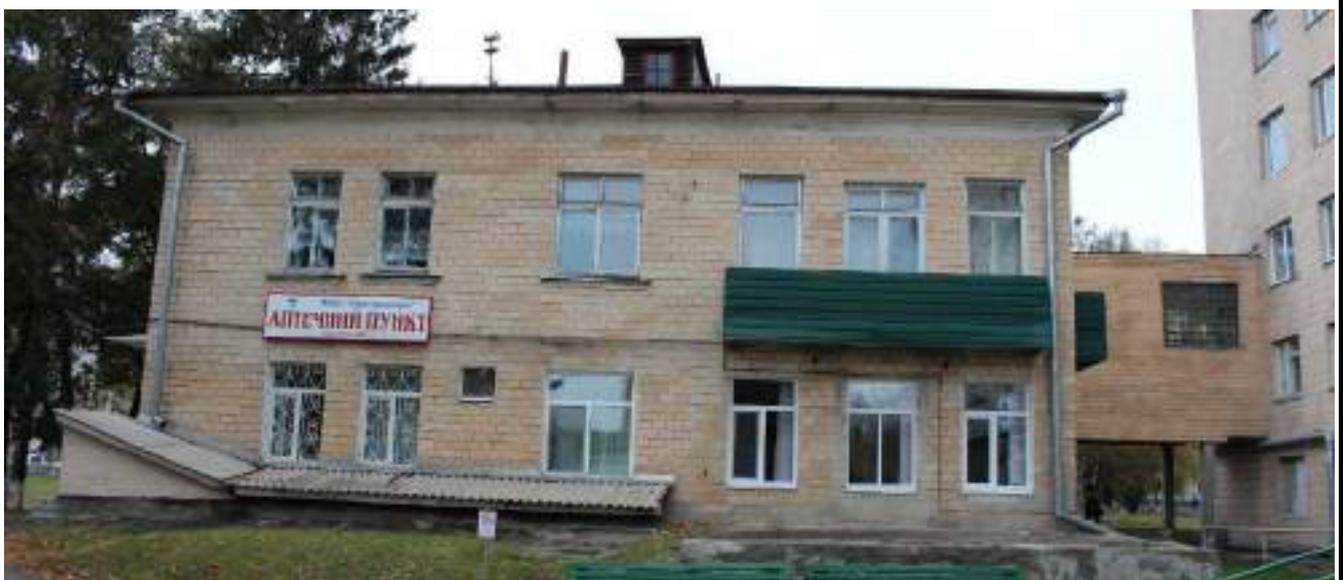
*Рис. 2 – Загальний вигляд фасад А-Д*

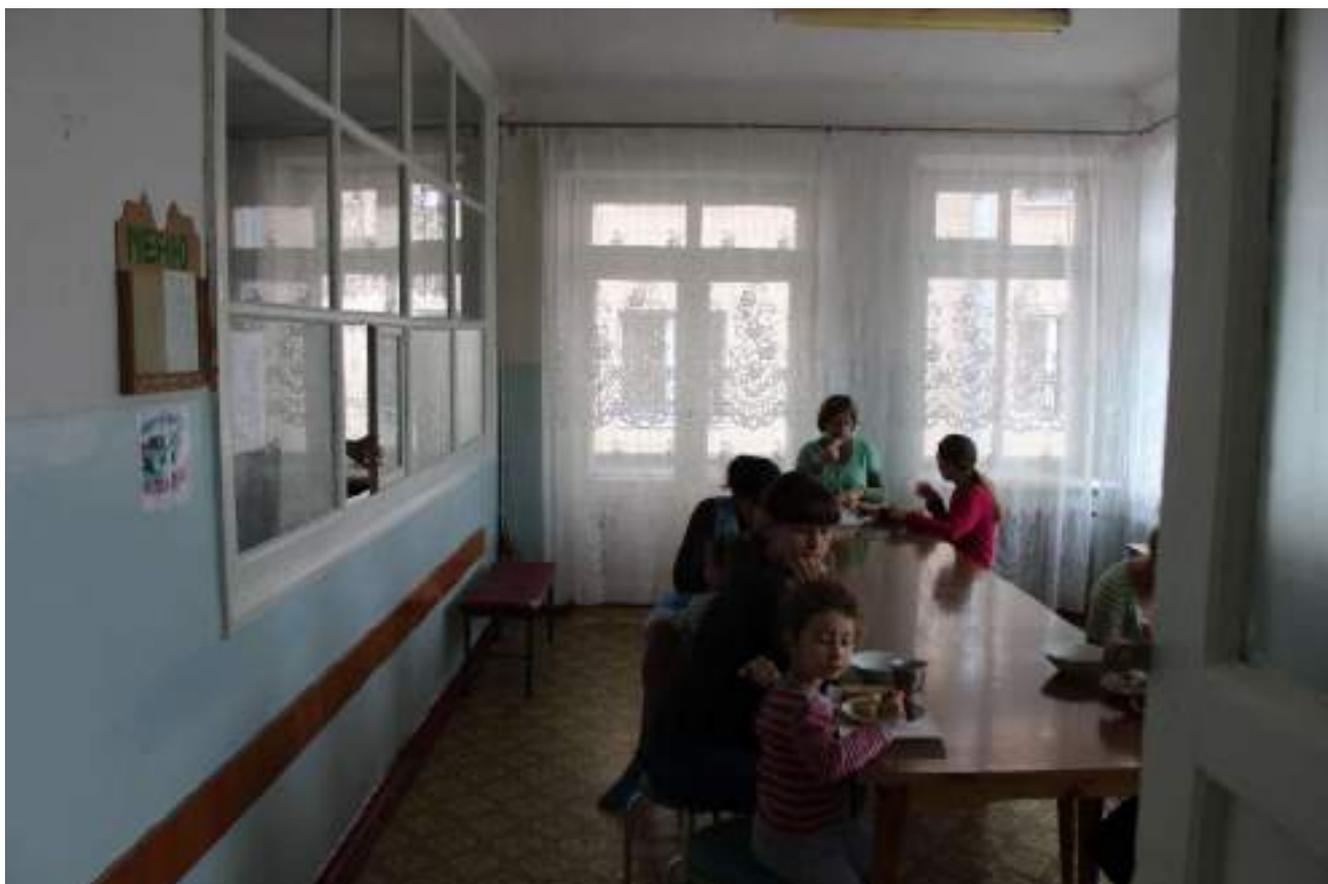
На першому поверсі будівлі розташовано ряд важливих функціональних зон, призначених для забезпечення комфорту та ефективної роботи. Тут розміщені палати для пацієнтів, кабінети для медичного персоналу, а також бокси, що, ймовірно, призначені для ізоляції або спеціальних процедур. Для зручності персоналу та відвідувачів передбачено побутові приміщення, санвузли, буфет для харчування та аптека для забезпечення медикаментами. Всі ці приміщення доступні через центральний коридор, що пролягає через середину будівлі, як показано на рисунку 3. Головний вхід до будівлі для відвідувачів розташований з боку фасаду, між осями 5 і 6, а запасний вихід, ймовірно для екстрених випадків, знаходиться в осях 3-4. Таке планування забезпечує зручний доступ до всіх необхідних приміщень та розділяє потоки людей, що важливо для ефективного функціонування будівлі.

*Рис. 3 – Загальний вигляд приміщень*

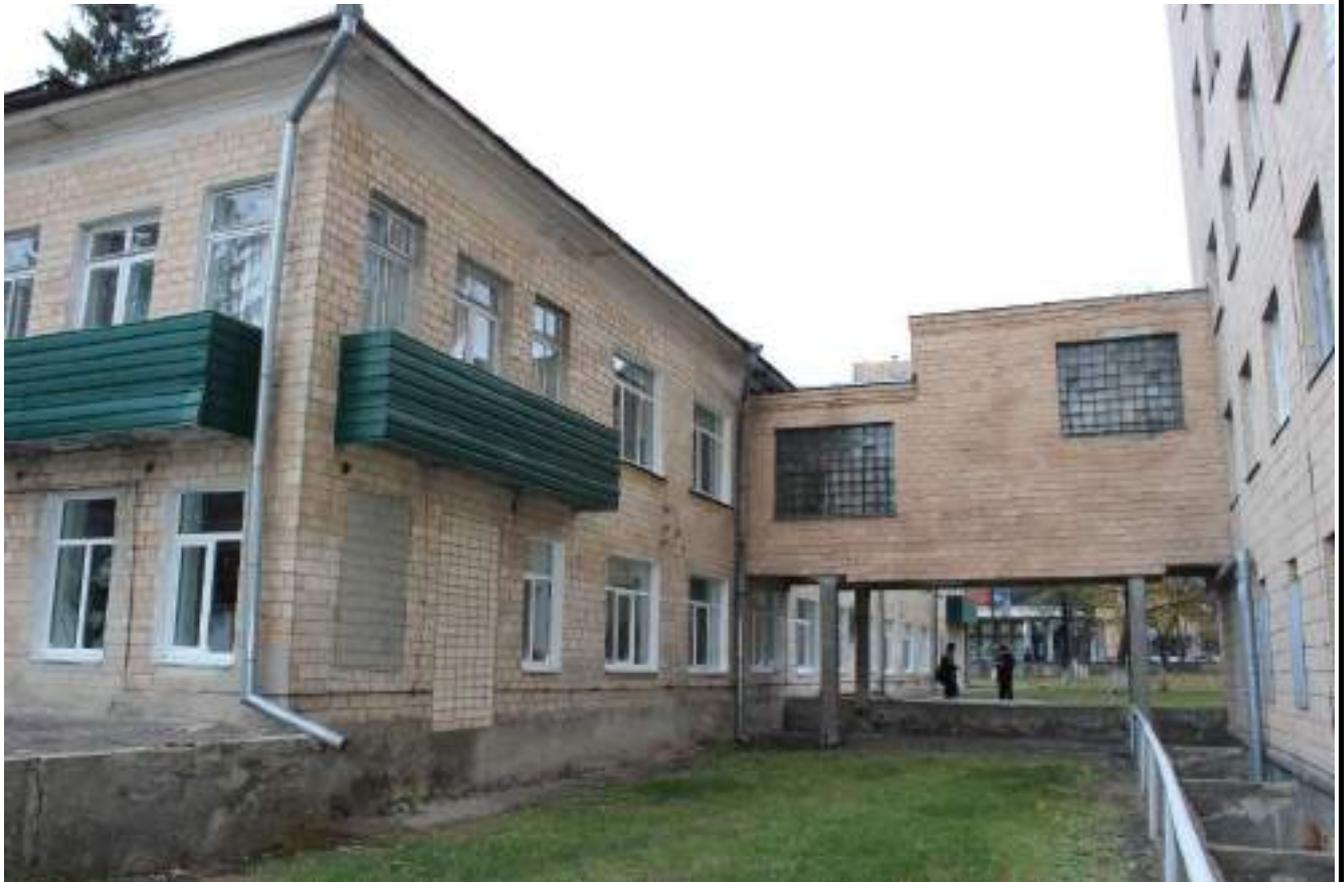
Вхід на другий поверх будівлі забезпечується двома сходовими маршами, що розташовані в осях 2-3 та 4-5. Конструкція сходів виконана із збірних залізобетонних елементів, що гарантує їх міцність та довговічність. На другому поверсі функціональний простір включає в себе палати для пацієнтів, необхідні санвузли та побутові приміщення, а також буфет для забезпечення харчування. Особливістю планування є наявність переходу до сусідньої будівлі, розташованого в осях 3-4. Цей перехід, зображений на рисунку 4, забезпечує зручне сполучення між спорудами, оптимізуючи внутрішню логістику.

*Рис. 4 – Загальний переходу*

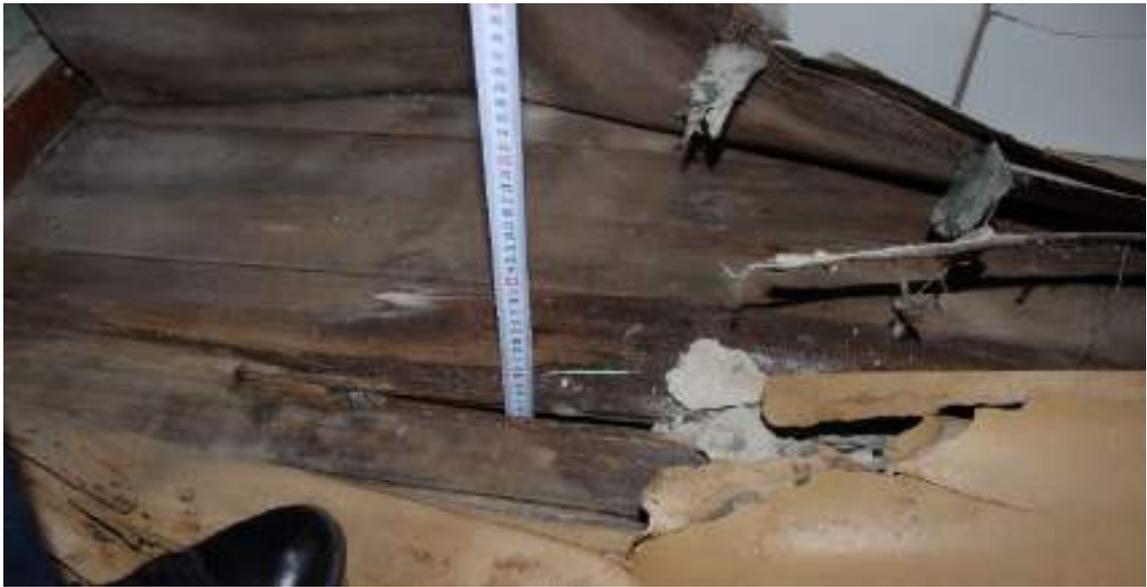
водотривкій основі товщиною 3 мм. Цей варіант, ймовірно, застосовано для створення більш комфортної або гнучкої підлоги в цих конкретних приміщеннях, можливо, для зменшення навантаження або для забезпечення кращих ізоляційних властивостей. Використання лінолеуму на водотривкій основі в обох випадках є важливим елементом для забезпечення стійкості до вологи та забезпечення довговічності покриття в умовах експлуатації. Креслення (рис. 6) надає візуальне уявлення про цю різницю в конструкціях підлоги.

*Рис. 6 – Конструкція дерев'яної підлоги.*

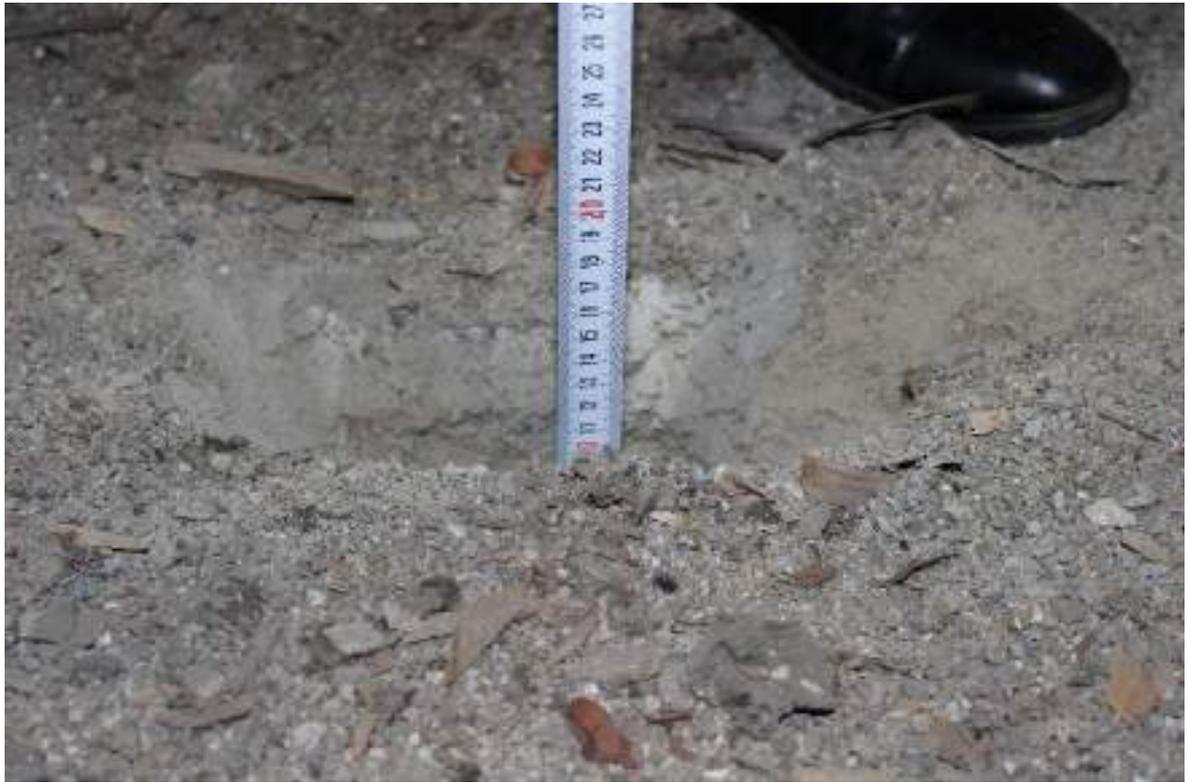
На горищному перекритті, для забезпечення теплоізоляції, використано шар шлаку товщиною 120 мм. Це рішення, зображене на рис. 7, є досить поширеним в будівництві. Шлак, як матеріал, має пористу структуру, що сприяє утриманню повітря і, відповідно, зменшує теплопровідність. При цьому, важливо відзначити, що пароізоляційний шар у конструкції перекриття знаходиться в задовільному стані. Це означає, що він ефективно виконує свою функцію, запобігаючи проникненню водяної пари з внутрішніх приміщень у товщу теплоізоляційного шару, що є критично важливим для збереження його теплоізоляційних властивостей та запобігання утворенню конденсату.

*Рис. 7 – Стан утеплювача на горищному перекритті.*

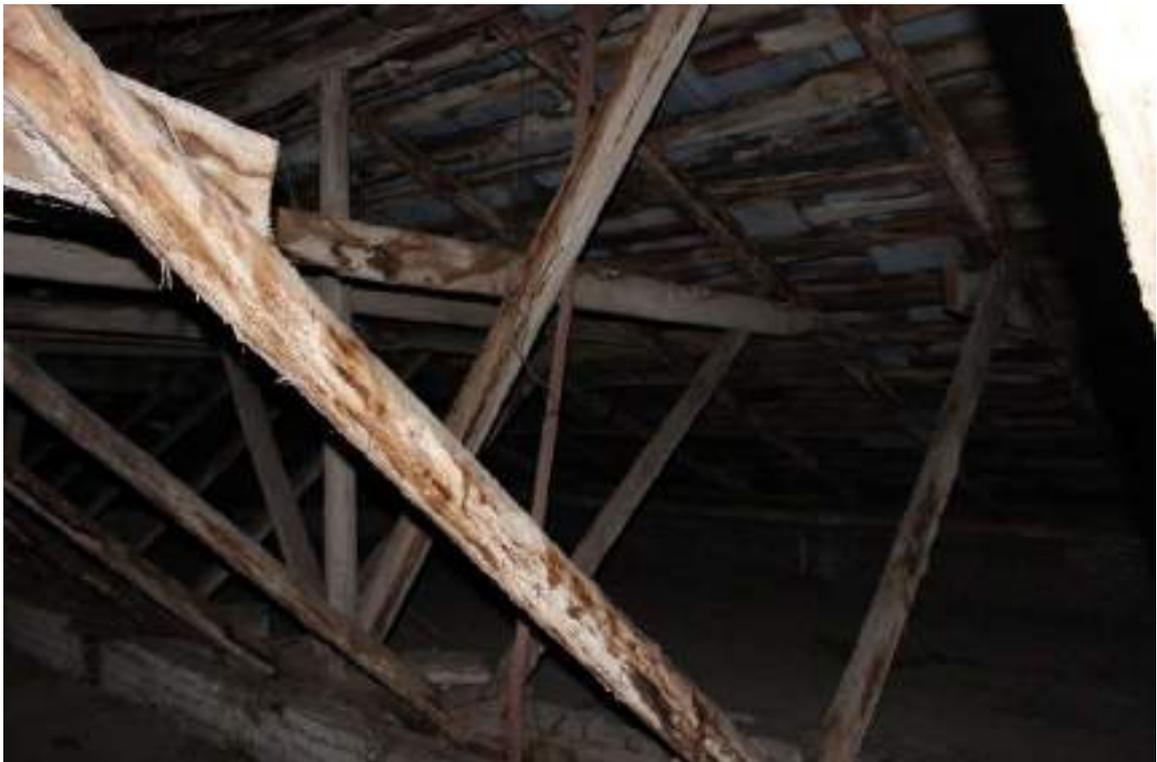
Описана покрівля лікувального корпусу має вальмову конструкцію з кутом нахилу 22 градуси, що свідчить про її ефективність у відведенні атмосферних опадів. Покриття виконане з металевих листів, укладених на дерев'яну обрешітку розміром 160x25 мм. Несучі елементи покрівлі виготовлені з дерева, що є традиційним та екологічним рішенням. Основними несучими елементами є крокви з бруса діаметром 120 мм, які забезпечують основну несучу здатність покрівлі.

*Рис. 8 – Кровляна система покриття будинку.*

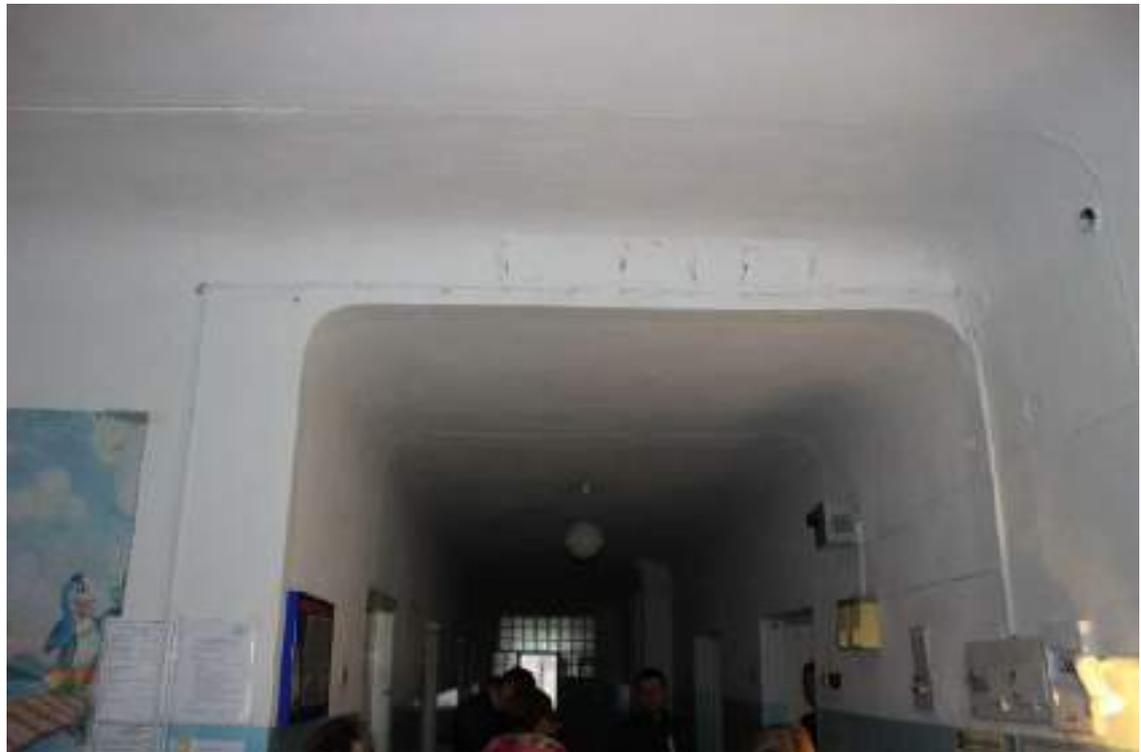
сприяє циркуляції повітря та запобігає накопиченню вологи та утворенню конденсату під дахом. Водовідведення з покрівлі організовано зовнішнім способом, що дозволяє ефективно відводити дощову воду та талий сніг від будівлі. Вентиляція приміщень лікувального корпусу Полтавської обласної дитячої клінічної лікарні реалізована за принципом природної припливно-втяжної системи. Це означає, що свіже повітря надходить до приміщень природним шляхом, а відпрацьоване повітря виводиться також без використання механічних засобів. Варто відзначити, що висота приміщень є змінною, що обумовлено наявністю підвісних стель та особливостями конструктивної схеми будівлі, як це відображено на рисунку 9. Опалення централізоване (від котельні).

*Рис. 9 – Конструктивне вирішення вентиляції приміщень.*

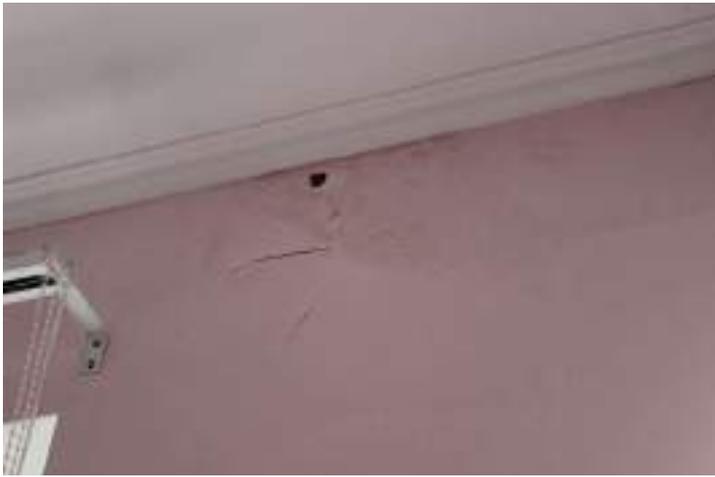
| № п.п. | Осі, поверх | Ескіз, фото дефекту (пошкодження) | Підсилення |
|---|---|---|---|
| 1 | 1 поверх<br>Вісь 6 | <p data-bbox="587 1368 1279 1406">Замокання стіни поблизу віконного отвору</p> | Відремонтувати |

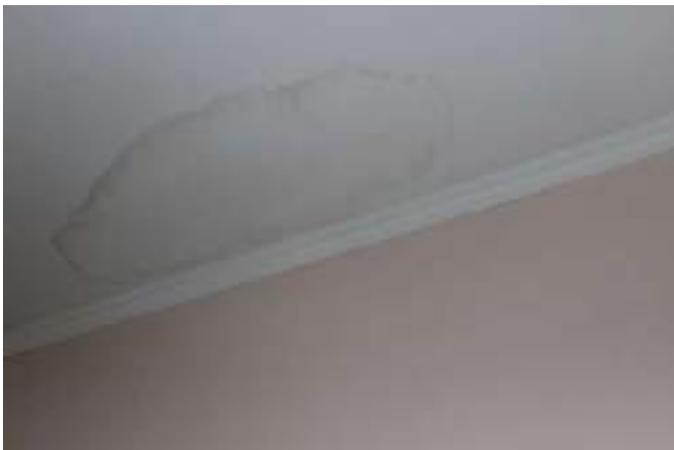
| № п.п. | Осі, поверх | Ескіз, фото дефекту (пошкодження) | Підсилення |
|---|---|---|---|
| 2 | 1 поверх<br>Осі А-Б,<br>3-4 | <p data-bbox="703 1915 1163 1953">Замокання стелі приміщення</p> | Відремонтувати |

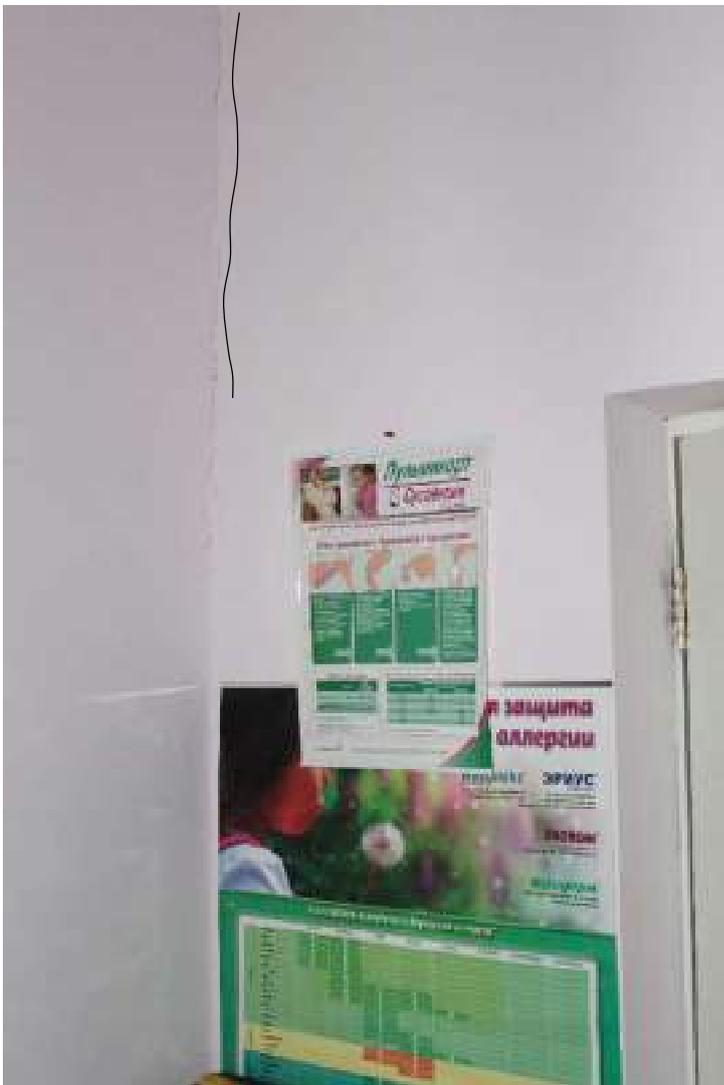
| № п.п. | Осі, поверх | Ескіз, фото дефекту (пошкодження) | Підсилення |
|---|---|---|---|
| 3 | 1 поверх<br>Осі Г-Д,<br>4-5 | <p data-bbox="534 1460 1337 1572">Тріщина між поздовжньою стіною, перекриттям та поперечними стінами</p> | Відремонтувати |

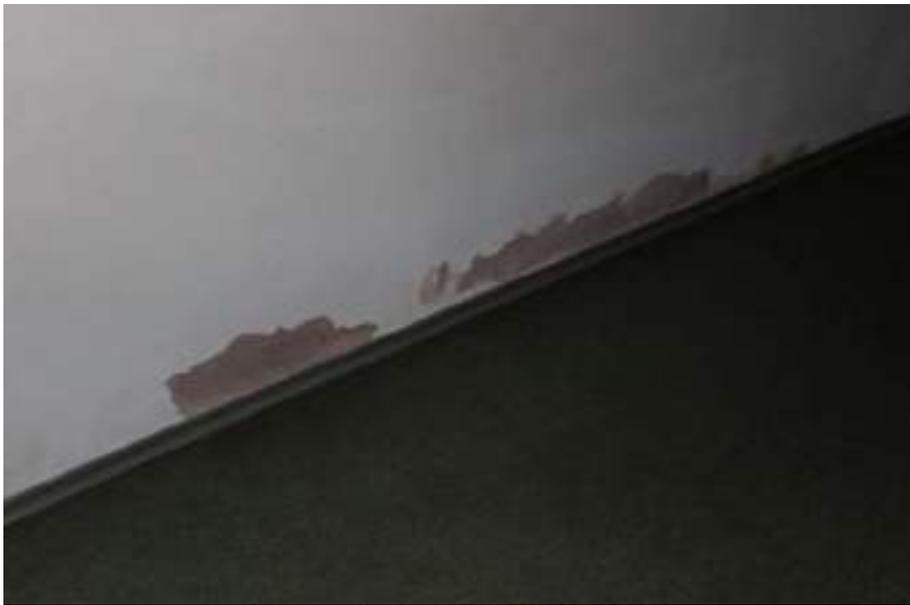
| № п.п. | Осі, поверх | Ескіз, фото дефекту (пошкодження) | Підсилення |
|---|---|---|---|
| 4 | 1 поверх<br>Осі В-Г,<br>3-4 | <p data-bbox="475 981 1391 1025">Відшарування оздоблювального шару у коридорі будівлі</p> | Відремонтувати |

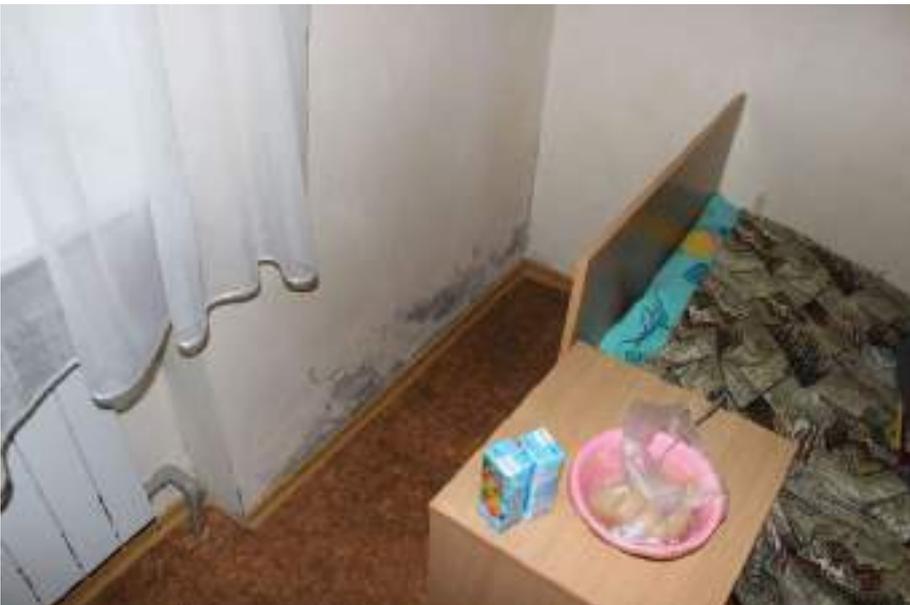
| № п.п. | Осі, поверх | Ескіз, фото дефекту (пошкодження) | Підсилення |
|---|---|---|---|
| 5 | 1 поверх<br>Осі Г-Д,<br>1-2 | <p data-bbox="715 1684 1152 1729">Грибкове забруднення стін</p> | Оброблення антисептиками |

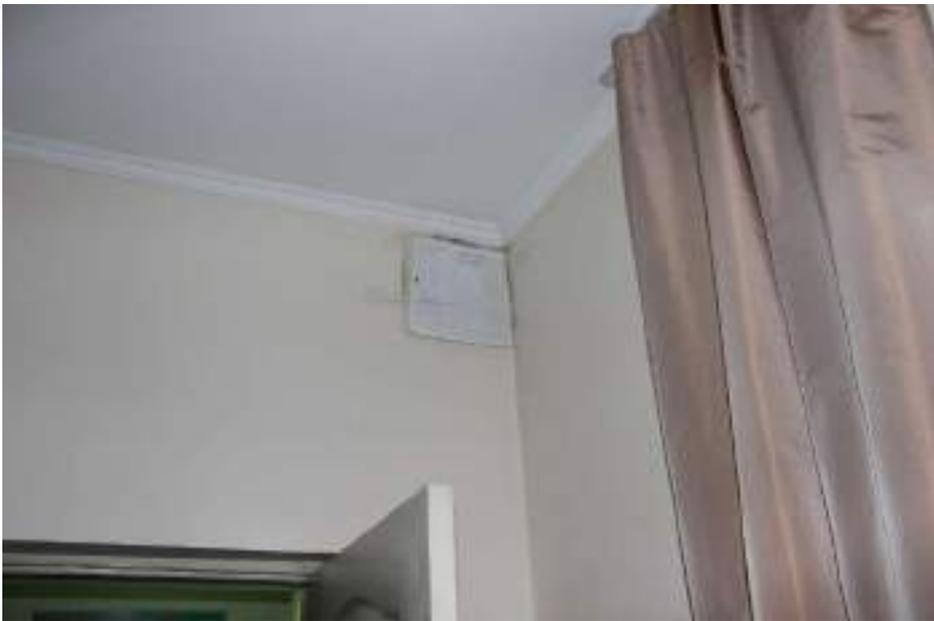
| № п.п. | Осі, поверх | Ескіз, фото дефекту (пошкодження) | Підсилення |
|---|---|---|---|
| 6 | 1 поверх<br>(в усіх приміщеннях) | <p data-bbox="539 1003 1332 1041">Заклеяні отвори вентиляційних отворів в палатах</p> | Відновити |

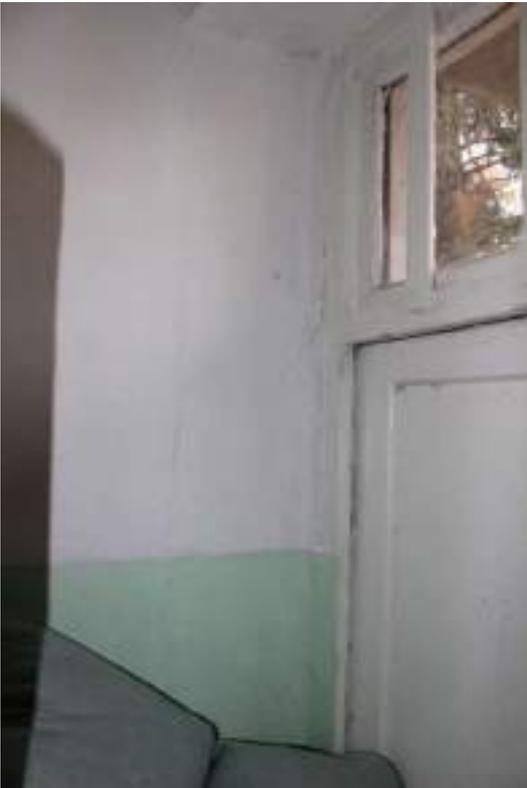
| № п.п. | Осі, поверх | Ескіз, фото дефекту (пошкодження) | Підсилення |
|---|---|---|---|
| 7 | 1 поверх<br>Осі Б-В,<br>3-4 | <p data-bbox="659 1892 1211 1930">Тріщина в районі дверного отвору</p> | Відремонтувати |

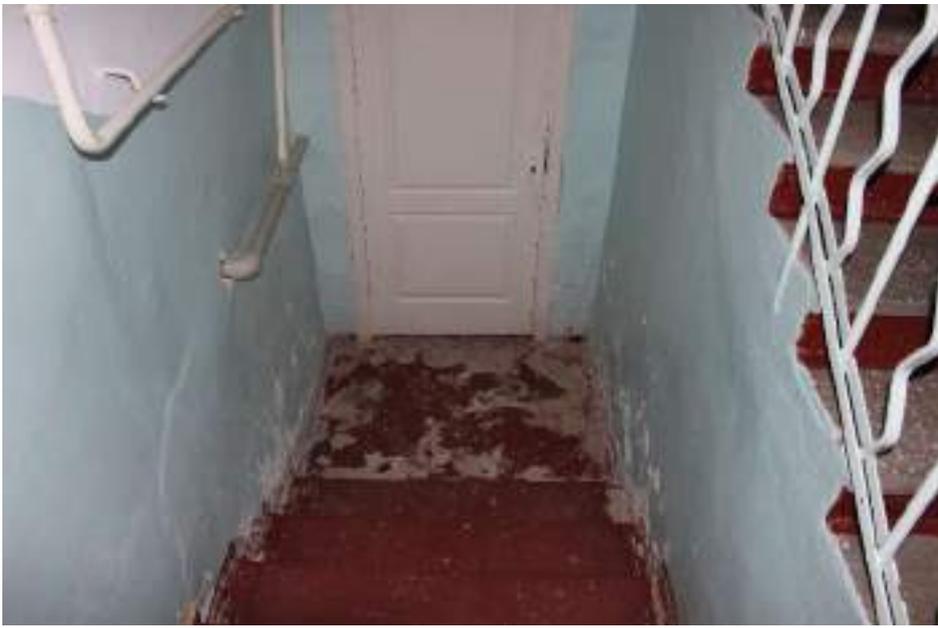
| № п.п. | Осі, поверх | Ескіз, фото дефекту (пошкодження) | Підсилення |
|---|---|---|---|
| 8 | 1 поверх<br>Осі А-Б,<br>2-3 | <p data-bbox="475 1003 1391 1041">Руйнування оздоблювального шару внаслідок замокання</p> | Відновити гідроізоляцію |

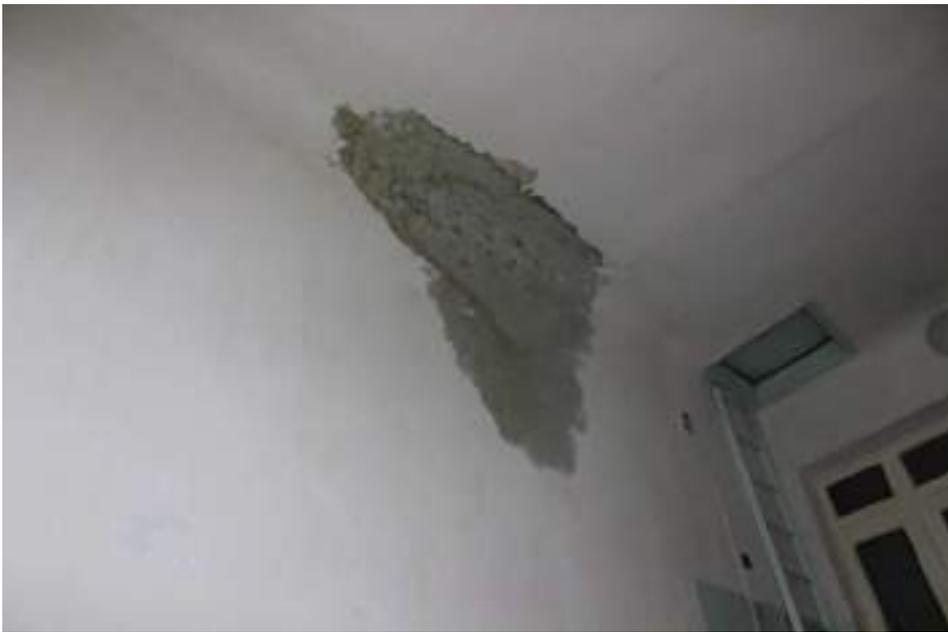
| № п.п. | Осі, поверх | Ескіз, фото дефекту (пошкодження) | Підсилення |
|---|---|---|---|
| 9 | Сходи-<br>кова<br>клітка<br>Осі Б-В,<br>2-3 | <p data-bbox="662 1731 1204 1769">Замокання горищного перекриття</p> | Відремонтувати покрівлю |

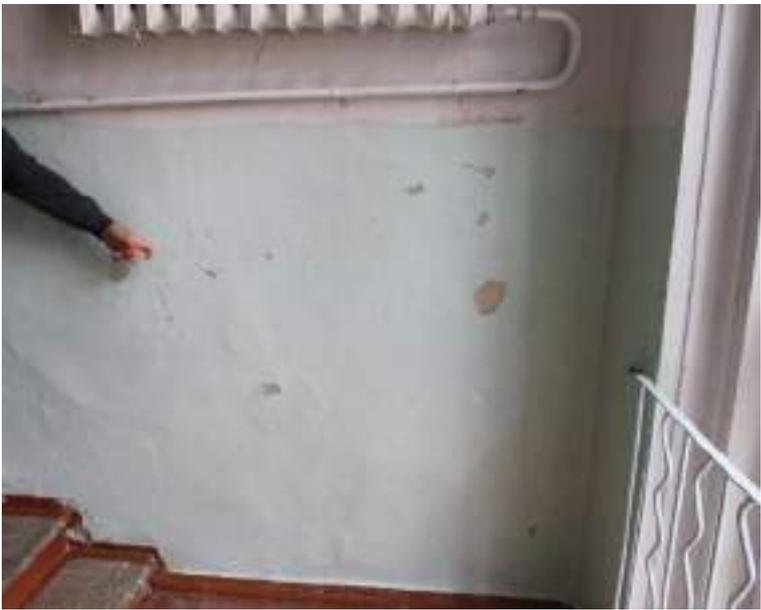
| № п.п. | Осі, поверх | Ескіз, фото дефекту (пошкодження) | Підсилення |
|---|---|---|---|
| 10 | Сходиноква клітка Осі Б-В, 2-3 | <p data-bbox="630 985 1241 1025">Відшарування оздоблювального шару</p> | Відремонтувати |

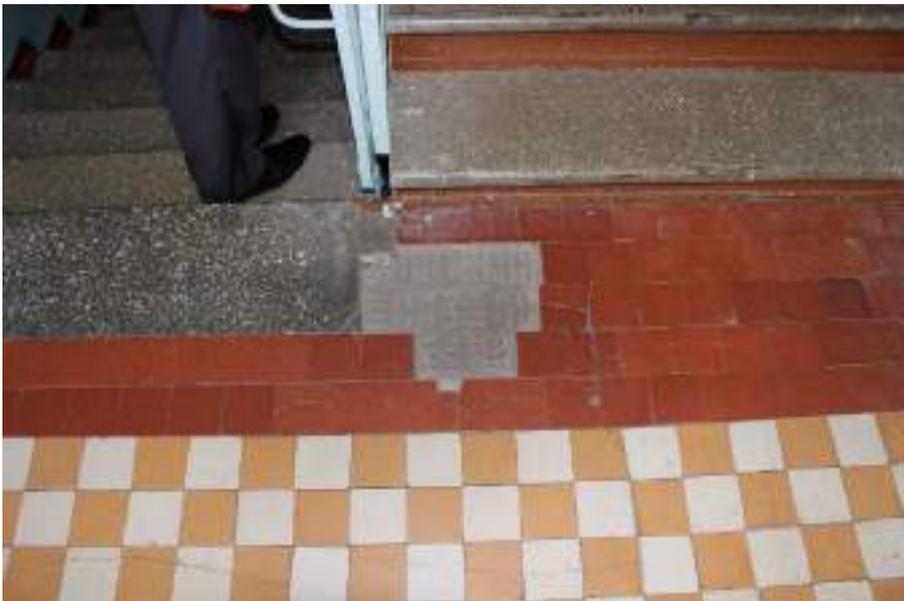
| № п.п. | Осі, поверх | Ескіз, фото дефекту (пошкодження) | Підсилення |
|---|---|---|---|
| 11 | Сходиноква клітка Осі Б-В, 2-3 | <p data-bbox="459 1684 1412 1787">Руйнування оздоблювального шару підлоги міжповерхової площадки</p> | Відремонтувати |

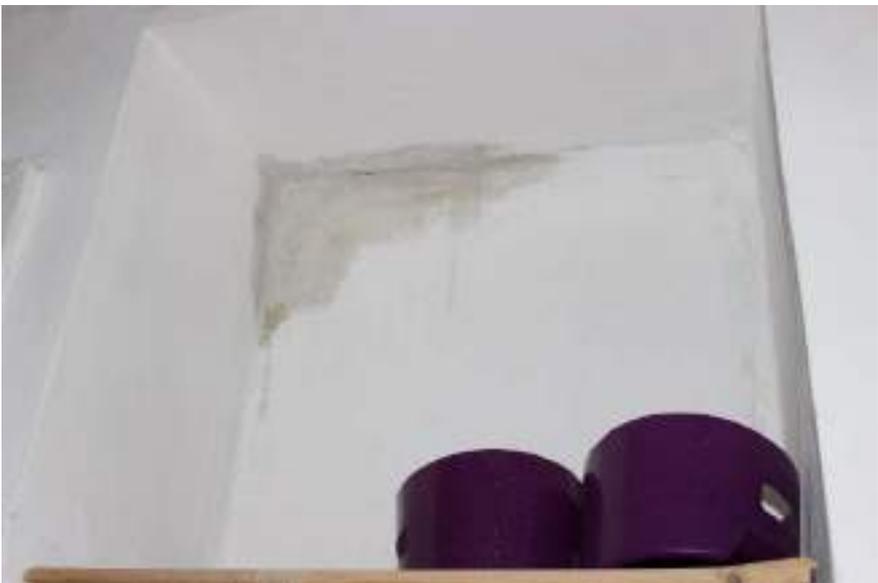
| № п.п. | Осі, поверх | Ескіз, фото дефекту (пошкодження) | Підсилення |
|---|---|---|---|
| 12 | 2 поверх<br>Осі А-Б,<br>1-2 | <p data-bbox="804 958 1066 996">Замокання стелі</p> | Відремонтувати покрівлю |

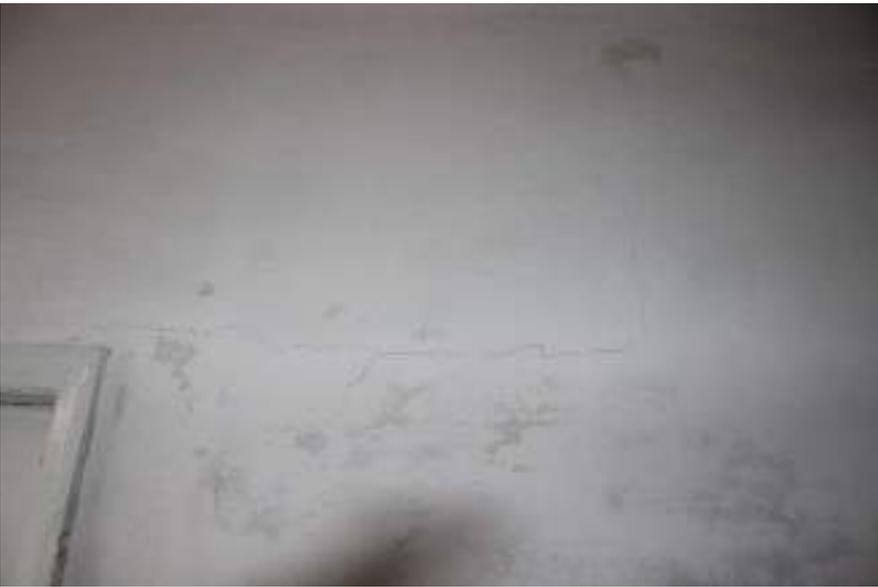
| № п.п. | Осі, поверх | Ескіз, фото дефекту (пошкодження) | Підсилення |
|---|---|---|---|
| 13 | 2 поверх<br>Осі А-Б,<br>1-2 | <p data-bbox="512 1646 1358 1684">Тріщина в перегородці від перемички до перекриття</p> | Демонтувати та відновити у разі потреби |

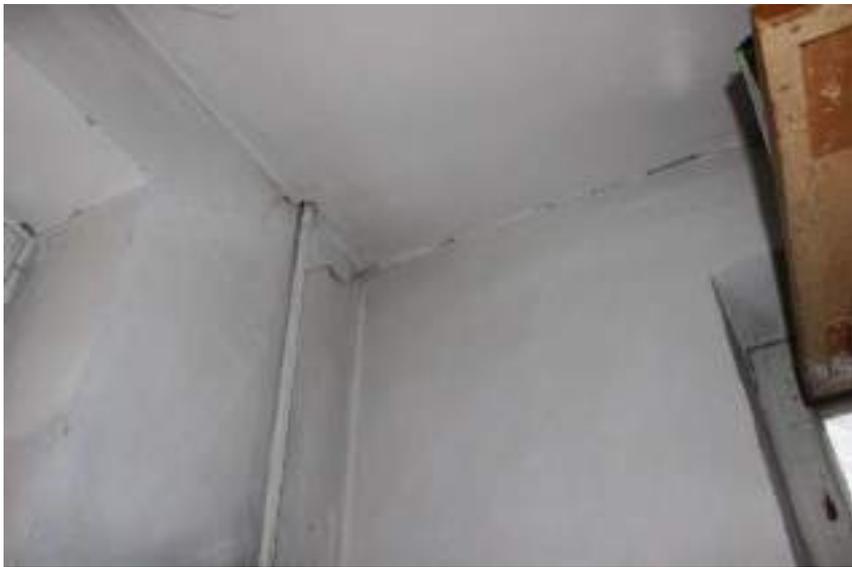
| № п.п. | Осі, поверх | Ескіз, фото дефекту (пошкодження) | Підсилення |
|---|---|---|---|
| 14 | 2 поверх<br>Осі А-Б,<br>1-2 | | Відремонтувати |
