Аналіз проектних рішень будівель лікувально-профілактичних закладів  
Метою роботи є комплексний аналіз проектних рішень будівель враховуючи технічний стан будівельних конструкцій в закладах охорони здоров'я.

601БМ.11393983.МР				
						АНАЛІЗ ПРОЕКТНИХ РІШЕНЬ БУДІВЕЛЬ ЛІКУВАЛЬНО-ПРОФІЛАКТИЧНИХ ЗАКЛАДІВ				
Зм.	Кільк.	Арк.	Док.	Підпис	Дата			Стадія	Аркуші	Аркуші
Розробив	Богомаз							МР	1	12
Керівник	Новохатній							вступ		
						Мета роботи: Задача дослідження: Об'єкт дослідження: Предмет дослідження: Методи дослідження: Наукова новизна: Практичне значення.				
Н.контроль	Семко О.В.					НУ "Полтавська політехніка" ім. Юрія Кондратюка				
Зав.кафедри	Семко О.В.					Кафедра БіЦ

# РОЗДІЛ 3. АНАЛІЗ ДЕФЕКТІВ ТА ПОШКОДЖЕНЬ

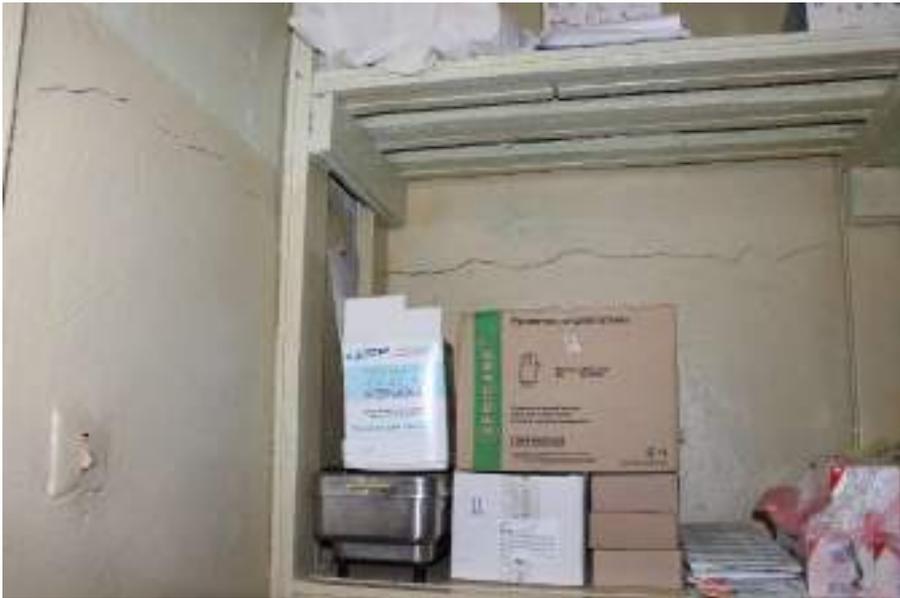
| № п.п. | Осі, поверх | Ескіз, фото дефекту (пошкодження) | Підсилення |
|---|---|---|---|
| 15 | 2 поверх<br>Осі Г-Д,<br>3-4 | <p data-bbox="657 1579 1209 1621">Поздовжня тріщина в перегородці</p> | Демонтувати та відновити у разі потреби |

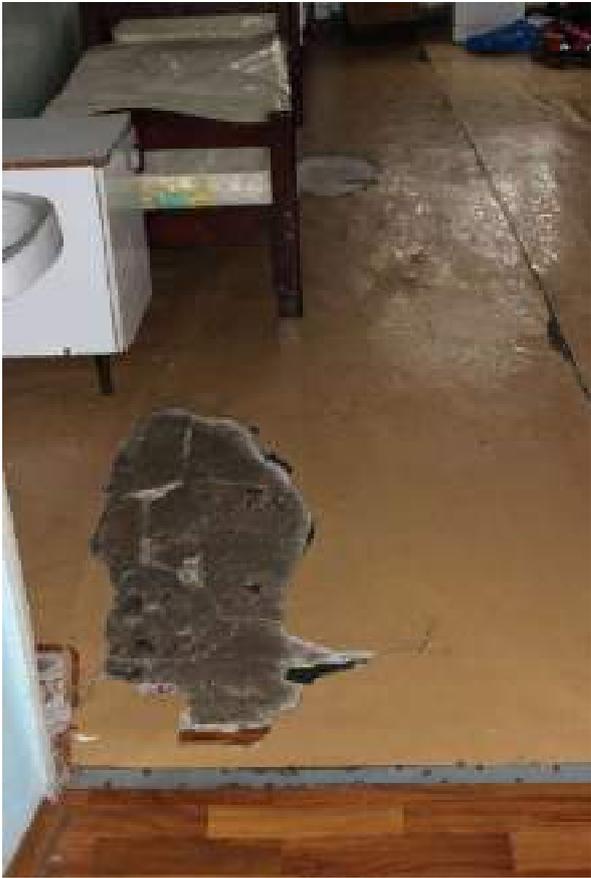
| № п.п. | Осі, поверх | Ескіз, фото дефекту (пошкодження) | Підсилення |
|---|---|---|---|
| 18 | 2 поверх<br>Осі Г-Д,<br>3-4 | <p data-bbox="555 1256 1313 1296">Пошкодження конструкцій підлоги приміщень</p> | Відремонтувати |

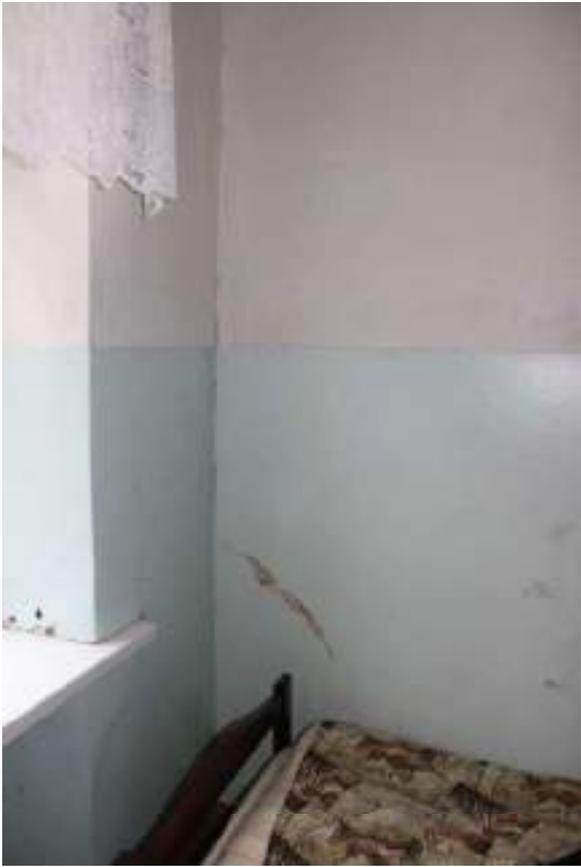
| № п.п. | Осі, поверх | Ескіз, фото дефекту (пошкодження) | Підсилення |
|---|---|---|---|
| 20 | 2 поверх<br>Осі В-Г,<br>3-4 | | Відремонтувати |

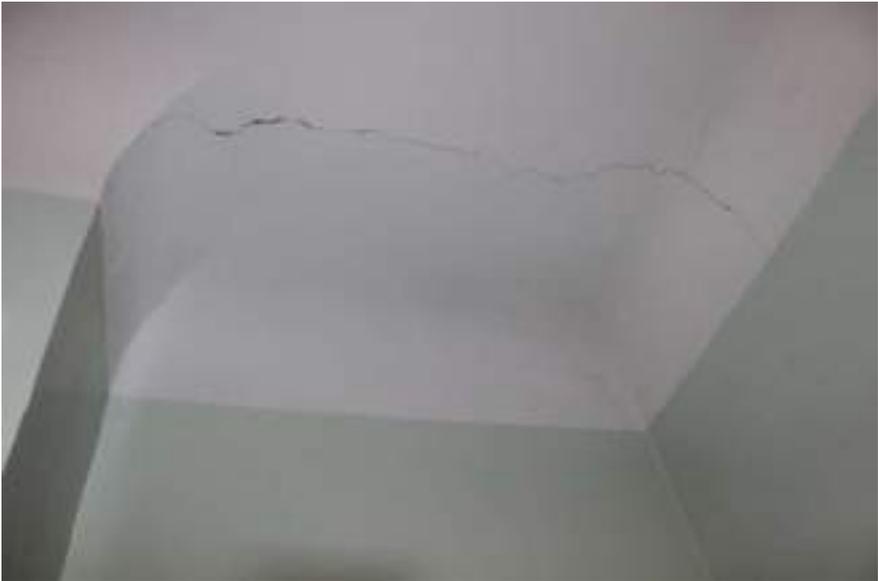
| № п.п. | Осі, поверх | Ескіз, фото дефекту (пошкодження) | Підсилення |
|---|---|---|---|
| 21 | 2 поверх<br>Осі Г-Д,<br>3-4 | <p data-bbox="630 1861 1238 1906">Тріщини в конструкції підвісної стелі</p> | Відновити |

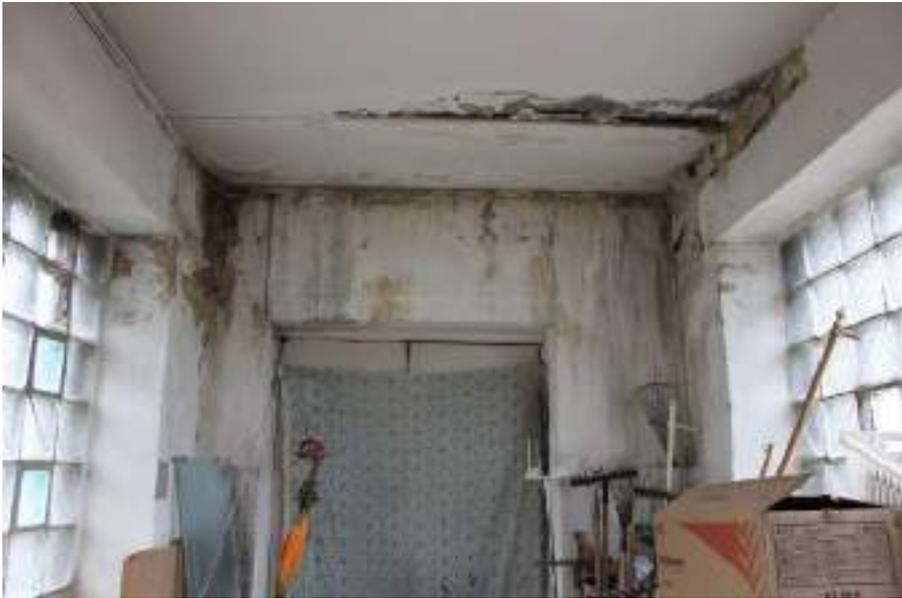
| | | Замокання стін та покрівлі | |

| № п.п. | Осі, поверх | Ескіз, фото дефекту (пошкодження) | Підсилення |
|---|---|---|---|
| 22 | Приміщення переходу між будівлям и Осі 3-4 | <p data-bbox="718 981 1149 1019">Замокання стін та покрівлі</p> | Відремонтувати |

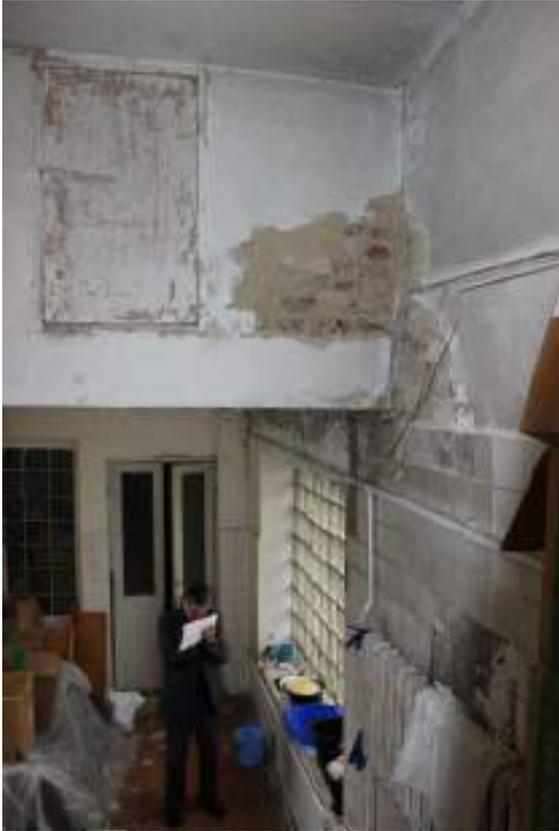
| | | Руйнування оздоблювального шару внаслідок замкання | |

| № п.п. | Осі, поверх | Ескіз, фото дефекту (пошкодження) | Підсилення |
|---|---|---|---|
| 23 | Перехід між будівлям и Осі 3-4 | <p data-bbox="475 1910 1396 1948">Руйнування оздоблювального шару внаслідок замокання</p> | Відновити покрівлю |

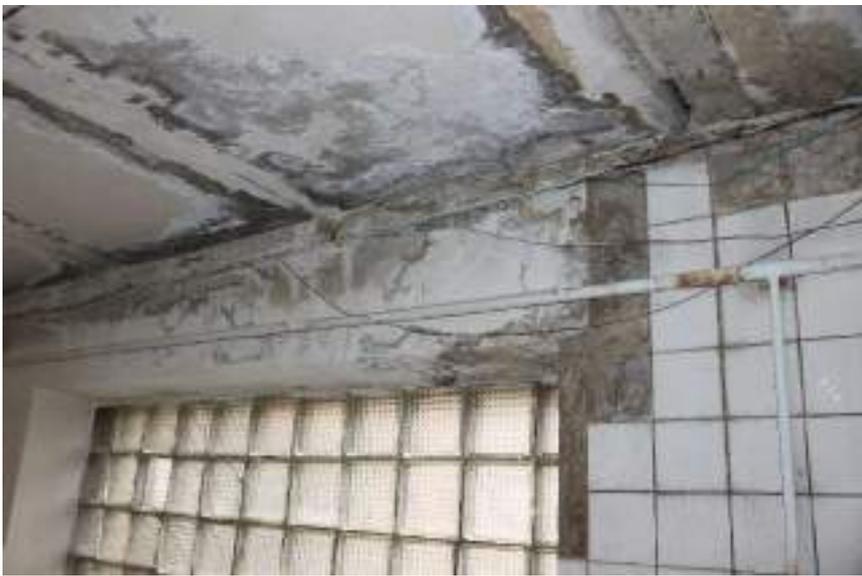
| № п.п. | Осі, поверх | Ескіз, фото дефекту (пошкодження) | Підсилення |
|---|---|---|---|
| 24 | Перехід між будівлями<br>Осі 3-4 | | Відремонтувати покриття |

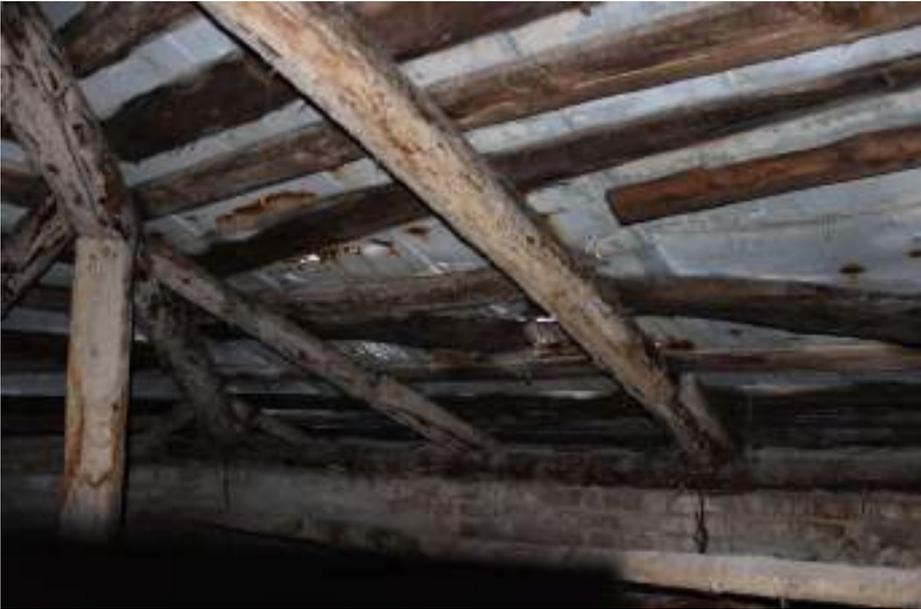
| | | Біозабруднення несучих конструкцій та отвори в покрівлі | |

| № п.п. | Осі, поверх | Ескіз, фото дефекту (пошкодження) | Підсилення |
|---|---|---|---|
| 25 | Горище<br>Осі А-В,<br>1-2 | <p data-bbox="470 1662 1401 1706">Біозабруднення несучих конструкцій та отвори в покрівлі</p> | Відремонтувати |

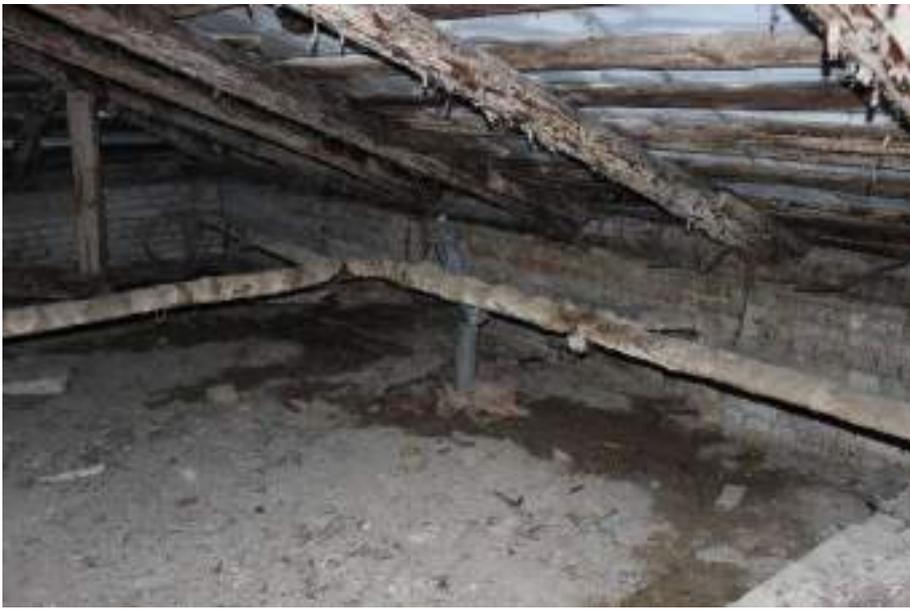
| | | Замокання внаслідок протікання покрівлі | |

| № п.п. | Осі, поверх | Ескіз, фото дефекту (пошкодження) | Підсилення |
|---|---|---|---|
| 26 | Горище<br>Осі А-Д,<br>1-3 | <p data-bbox="598 985 1268 1025">Замокання внаслідок протікання покрівлі</p> | Відремонтувати |

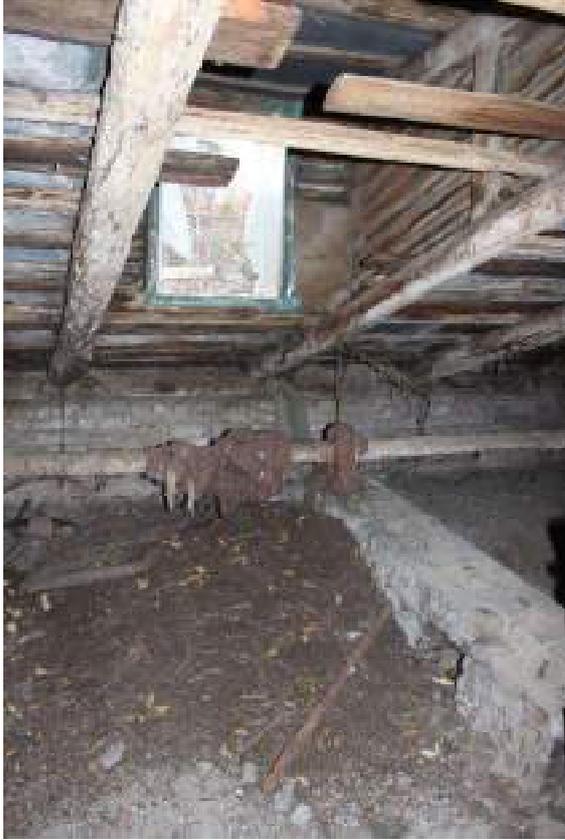
| | | Відсутнє слухове вікно | |

| № п.п. | Осі, поверх | Ескіз, фото дефекту (пошкодження) | Підсилення |
|---|---|---|---|
| 27 | Горище<br>Осі Г-Д,<br>3-4 | <p data-bbox="746 1926 1125 1966">Відсутнє слухове вікно</p> | Відремонтувати |

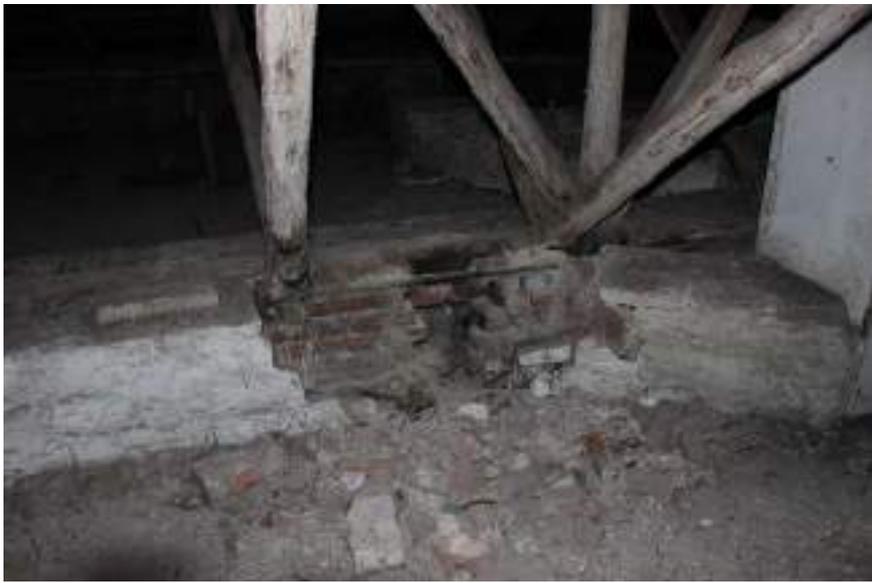
| | | Руйнування вентиляційних каналів | |

| № п.п. | Осі, поверх | Ескіз, фото дефекту (пошкодження) | Підсилення |
|---|---|---|---|
| 28 | Горище<br>Осі В-Д,<br>3-4 | <p data-bbox="651 958 1216 1003">Руйнування вентиляційних каналів</p> | Відремонтувати |

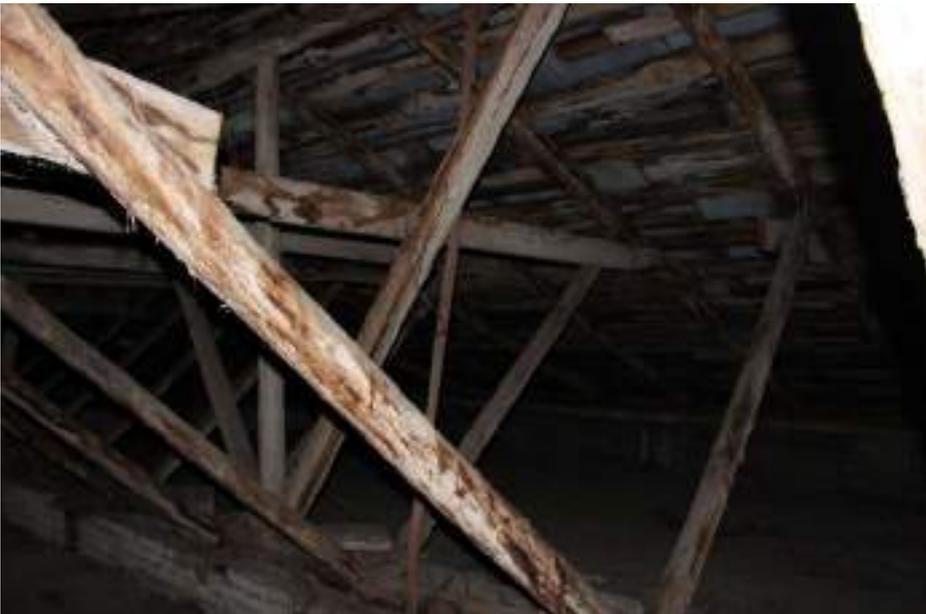
| | | Відсутня бантина | |

| № п.п. | Осі, поверх | Ескіз, фото дефекту (пошкодження) | Підсилення |
|---|---|---|---|
| 29 | Горище<br>Осі 3-4 | <p data-bbox="791 1671 1072 1715">Відсутня бантина</p> | Відремонтувати |

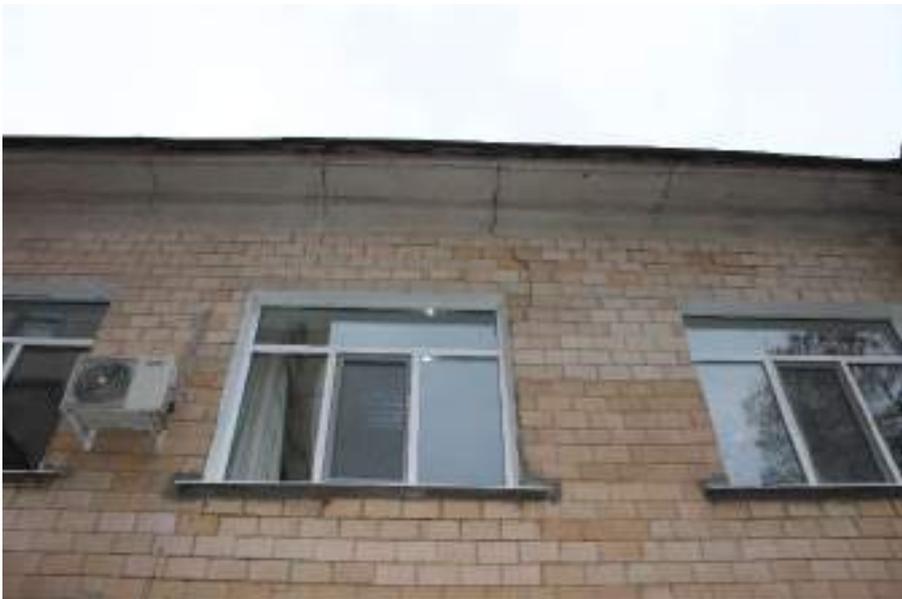
| | | Тріщина в стіні в районі перемички над вікном | |

| № п.п. | Осі, поверх | Ескіз, фото дефекту (пошкодження) | Підсилення |
|---|---|---|---|
| 30 | Осі Д,<br>3-4 | <p data-bbox="555 974 1316 1019">Тріщина в стіні в районі перемички над вікном</p> | Підсилити стіну |

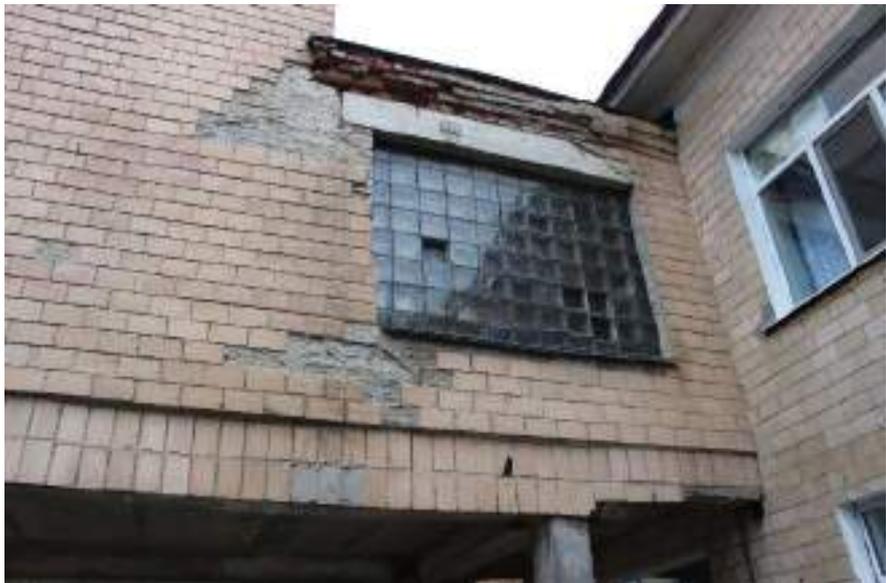
| | | Пошкодження оздоблювального шару та морозобійне руйнування цегляної кладки | |

| № п.п. | Осі, поверх | Ескіз, фото дефекту (пошкодження) | Підсилення |
|---|---|---|---|
| 31 | Осі 3-4 | <p data-bbox="499 1657 1369 1769">Пошкодження оздоблювального шару та морозобійне руйнування цегляної кладки</p> | Відремонтувати |

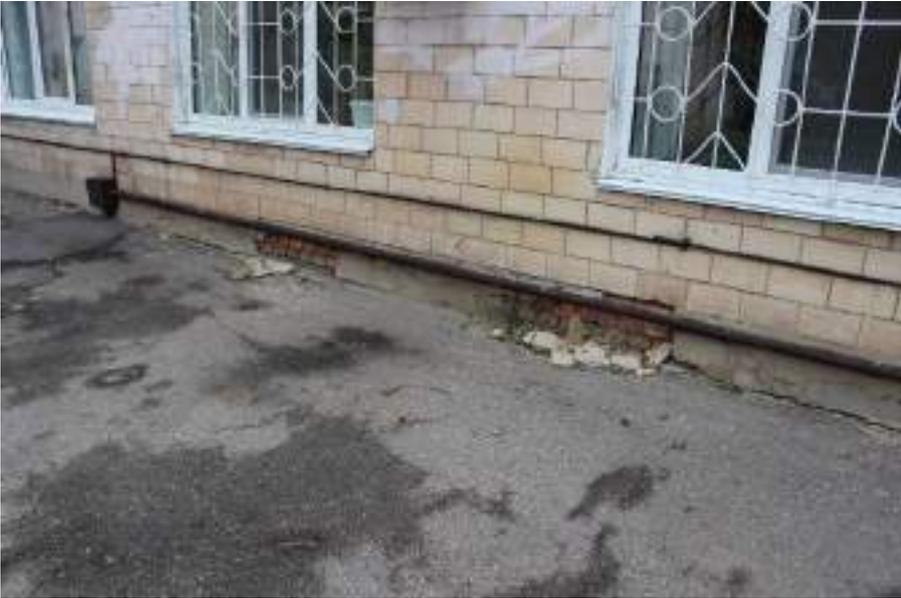
| № п.п. | Осі, поверх | Ескіз, фото дефекту (пошкодження) | Підсилення |
|---|---|---|---|
| 32 | Осі Д,<br>3-4 | <p data-bbox="778 981 1091 1016">Руйнування цоколя</p> | Відремонтувати |

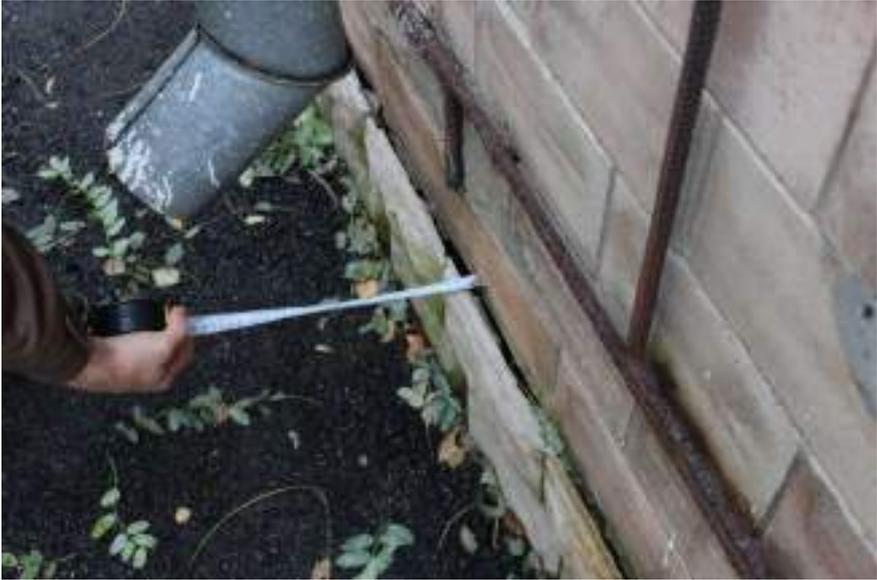
| № п.п. | Осі, поверх | Ескіз, фото дефекту (пошкодження) | Підсилення |
|---|---|---|---|
| 33 | Осі Д,<br>3-4 | <p data-bbox="772 1664 1098 1700">Руйнування цоколю</p> | Відремонтувати |

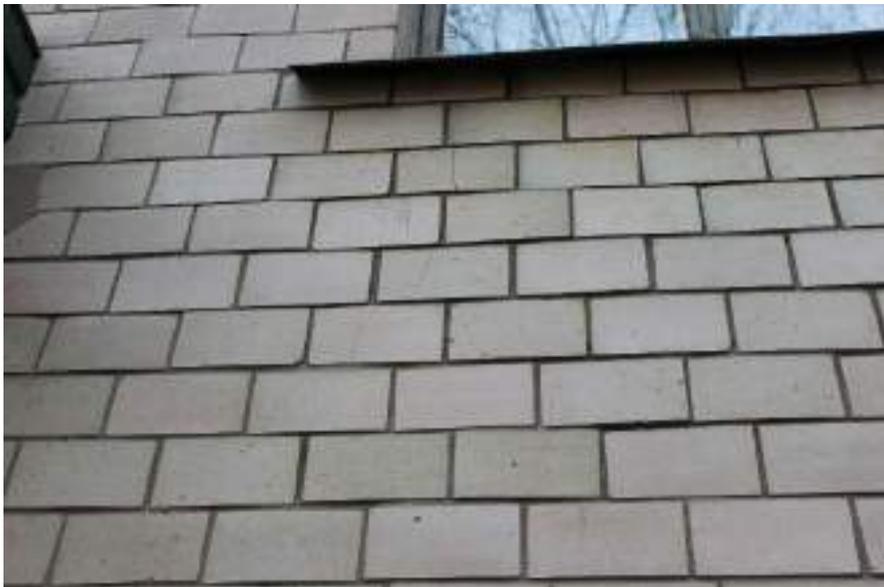
| № п.п. | Осі, поверх | Ескіз, фото дефекту (пошкодження) | Підсилення |
|---|---|---|---|
| 34 | Осі Г-В,<br>1 | <p data-bbox="718 963 1149 1008">Тріщина у стіні під вікном</p> | Відремонтувати |

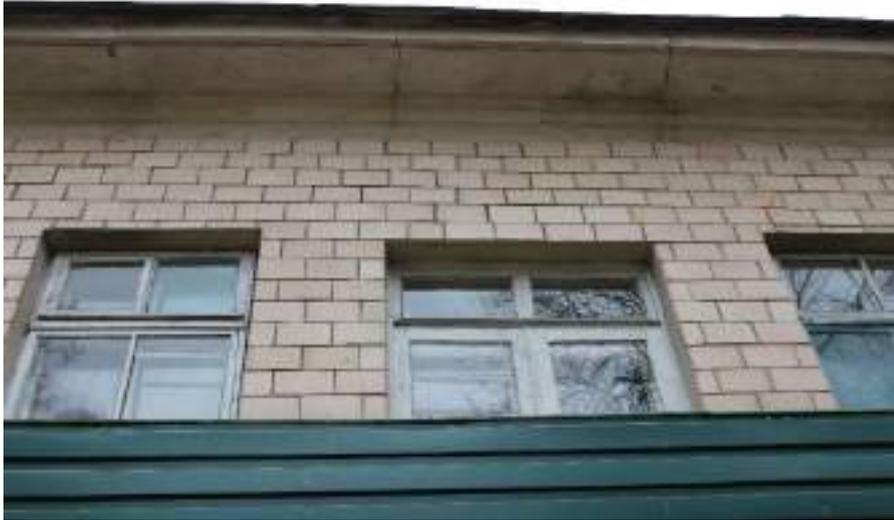
| № п.п. | Осі, поверх | Ескіз, фото дефекту (пошкодження) | Підсилення |
|---|---|---|---|
| 35 | Осі Д-Г,<br>1 | <p data-bbox="694 1657 1181 1702">Тріщина у парпетних плитах</p> | Відремонтувати |

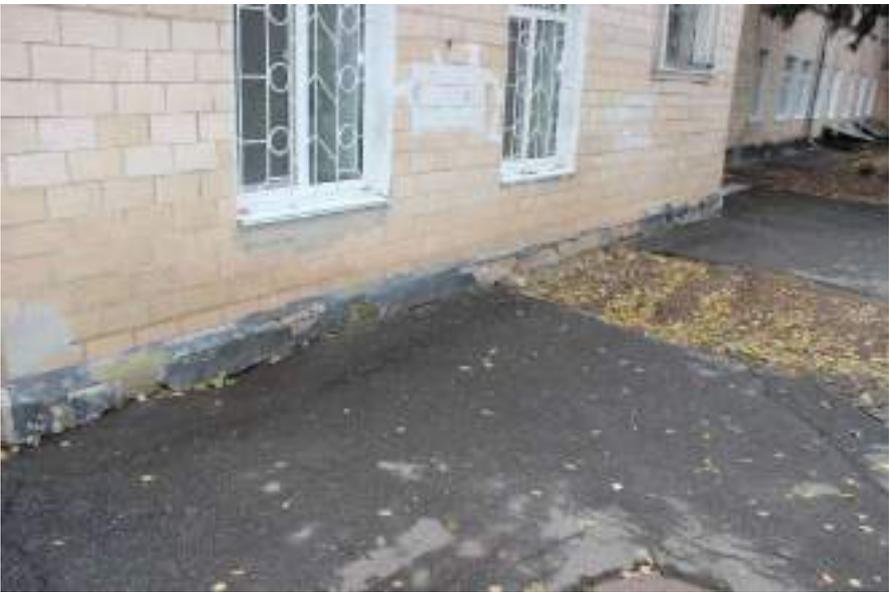
| № п.п. | Осі, поверх | Ескіз, фото дефекту (пошкодження) | Підсилення |
|---|---|---|---|
| 36 | Осі А,<br>1-3 | <p data-bbox="766 969 1104 1010">Відсутнє вимощення</p> | Відновити |

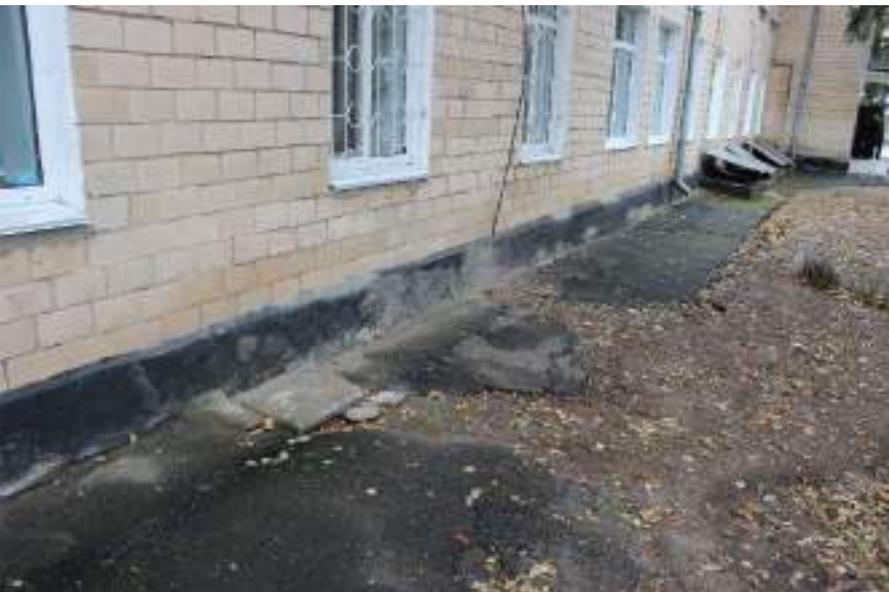
| № п.п. | Осі, поверх | Ескіз, фото дефекту (пошкодження) | Підсилення |
|---|---|---|---|
| 37 | Осі Б,<br>3-4 | <p data-bbox="743 1659 1126 1700">Зруйноване вимощення</p> | Відремонтувати |

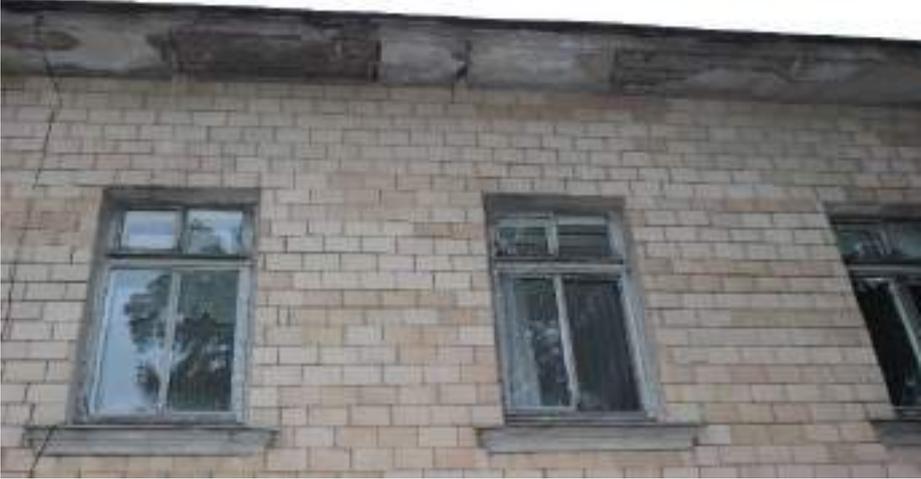
| № п.п. | Осі, поверх | Ескіз, фото дефекту (пошкодження) | Підсилення |
|---|---|---|---|
| 38 | Осі Б,<br>3-4 | <p data-bbox="699 990 1168 1034">Руйнування парапетних плит</p> | Відремонтувати |

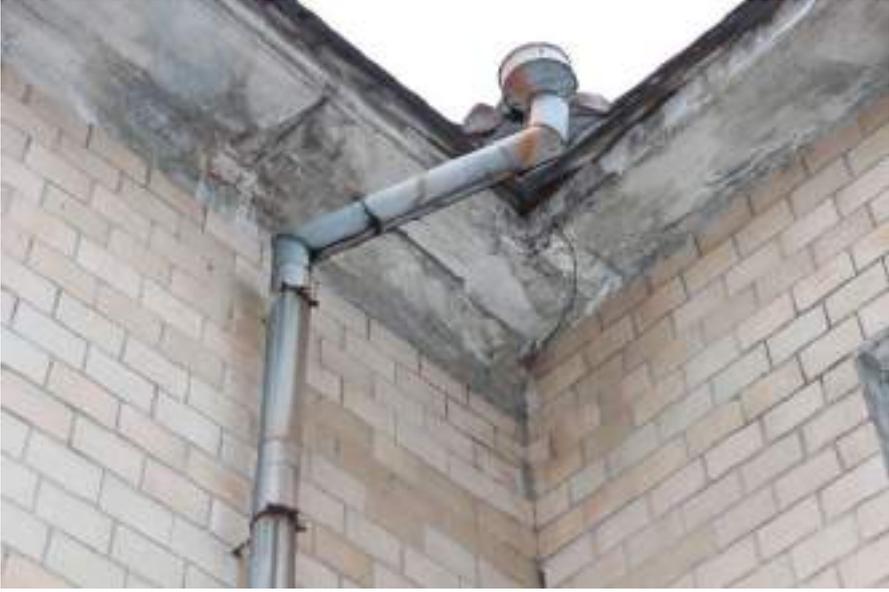
| № п.п. | Осі, поверх | Ескіз, фото дефекту (пошкодження) | Підсилення |
|---|---|---|---|
| 39 | Осі Б,<br>3-4 | <p data-bbox="699 1684 1168 1729">Руйнування парапетних плит</p> | Відремонтувати |

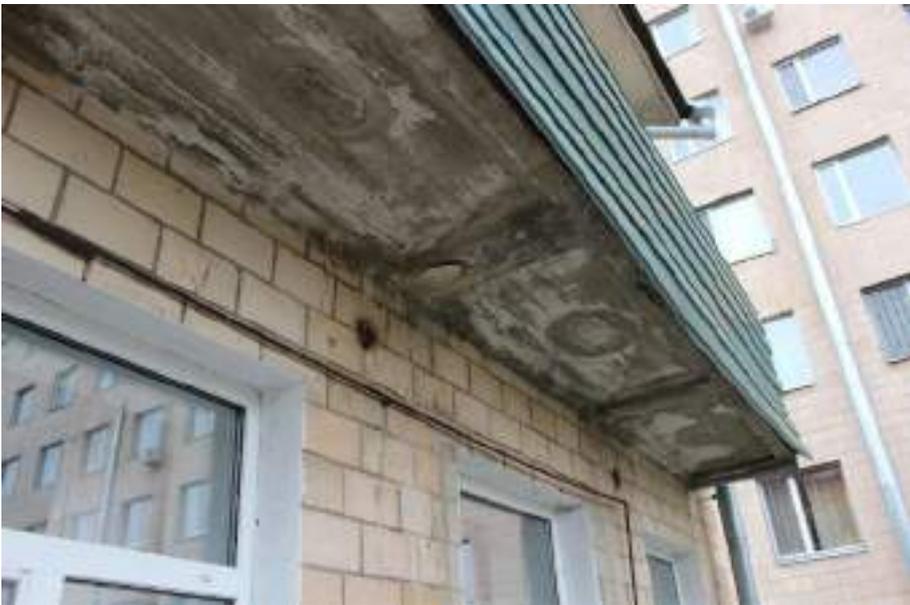
| № п.п. | Осі, поверх | Ескіз, фото дефекту (пошкодження) | Підсилення |
|---|---|---|---|
| 40 | Осі Г-Д, 6 | <p data-bbox="571 981 1295 1025">Руйнування захисного шару балконних плит</p> | Відремонтувати |

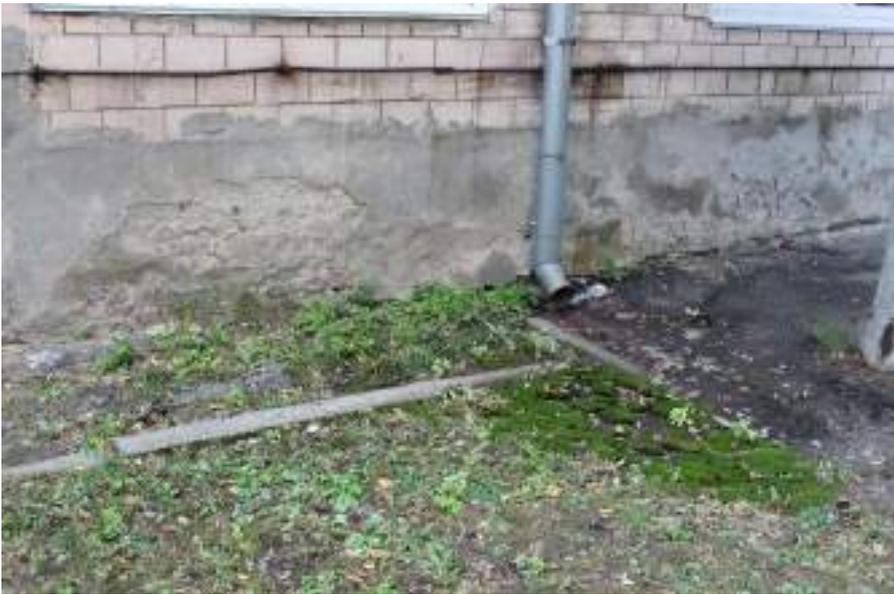
| № п.п. | Осі, поверх | Ескіз, фото дефекту (пошкодження) | Підсилення |
|---|---|---|---|
| 41 | Осі Д, 3-4 | <p data-bbox="564 1675 1305 1720">Відсутнє вимощення, замокання фундаментів</p> | Відновити вимощення та виконати котрухили |

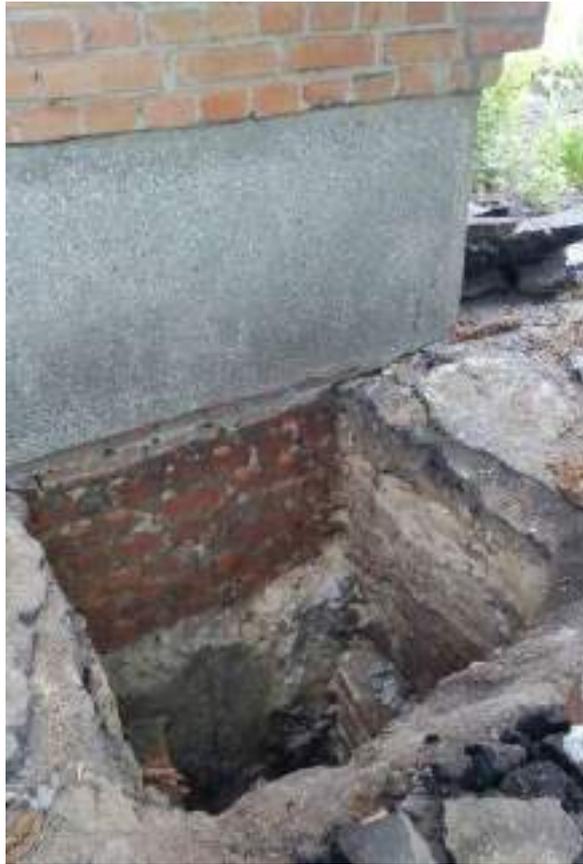
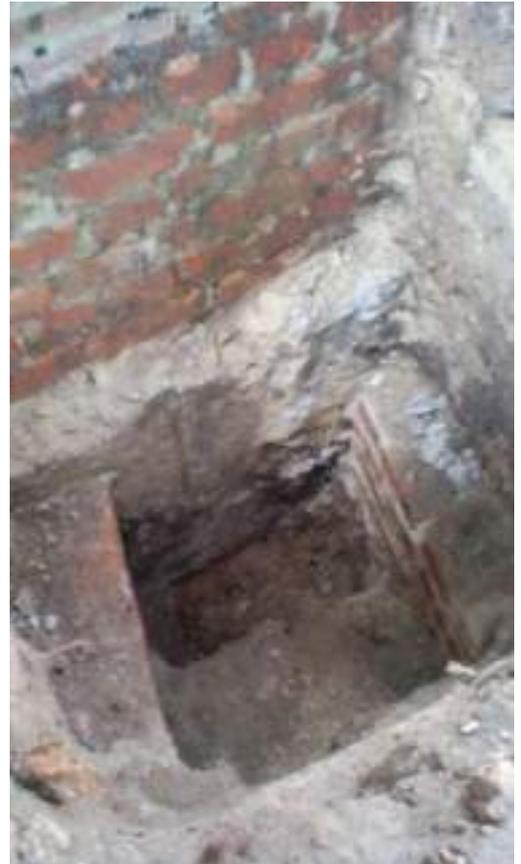
Фундаменти поздовжніх та поперечних несучих стін закладаються на значній глибині для забезпечення надійної підтримки споруди. Зокрема, глибина закладання як поздовжніх, так і поперечних фундаментів становить 1,60 м від рівня планування, що еквівалентно 2,50 м від рівня підлоги. Така глибина необхідна для досягнення достатньої стійкості та запобігання деформаціям будівлі під впливом зовнішніх факторів та навантажень. Ширина підшви фундаментів варіюється залежно від напрямку стіни: для поздовжніх стін вона складає 0,70 – 0,80 м, а для поперечних – 0,60 – 0,70 м. Різниця в ширині підшви обумовлена, ймовірно, різним розподілом навантажень та конструктивними особливостями конкретної споруди. Детальні перерізи цих фундаментів можна побачити на рисунках 3.1 – 3.6, де наочно представлено їхню форму та конструкцію.

*Рис. 3.1 - Фото шурфа №1*

За результатами обстеження фундаментів будівлі, їхній технічний стан в цілому визнано задовільним. Проте, виявлені окремі проблемні зони, зокрема під центральними несучими стінами по осях 2, 5 та 8. В цих місцях система "основа – фундаменти – несучі надземні конструкції" двоповерхових корпусів комунального закладу класифікована як непридатна до нормальної експлуатації. Це обумовлено наявністю дефектів та пошкоджень, які зменшують довговічність системи та роблять її вразливою до несприятливих техногенних і природних факторів. Таким чином, будь-яке збільшення навантаження на існуючі фундаменти є неприпустимим. Для забезпечення нормальної експлуатації будівель необхідна розробка та реалізація проекту з підсилення ґрунтів основи фундаментів.

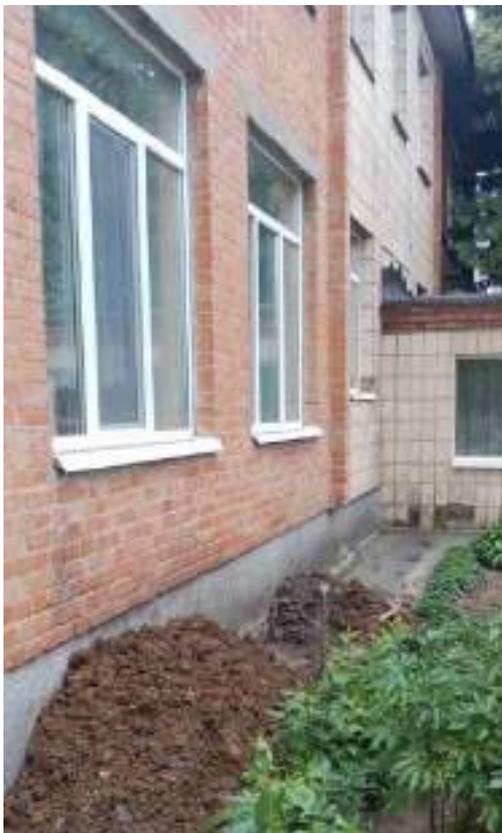
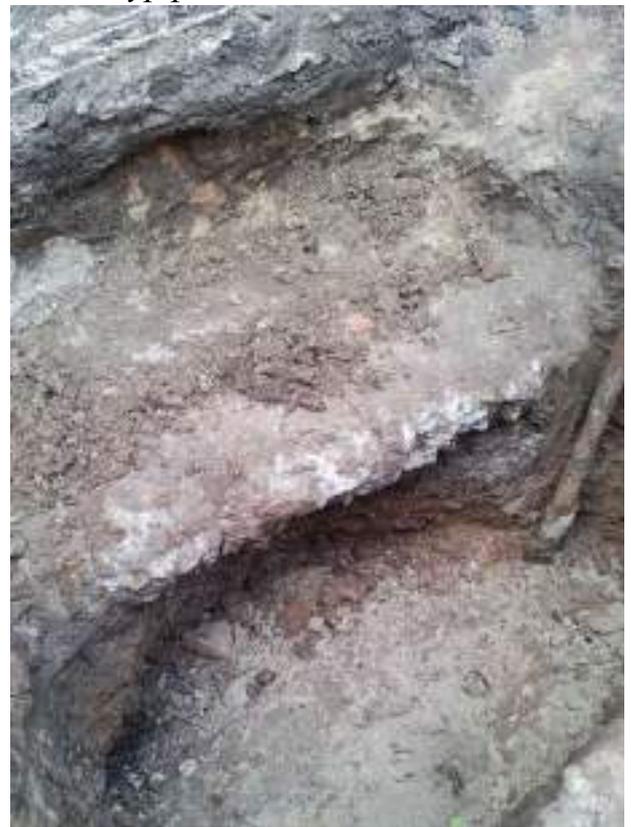
*Рис. 3.2 - Фото шурфа №2*

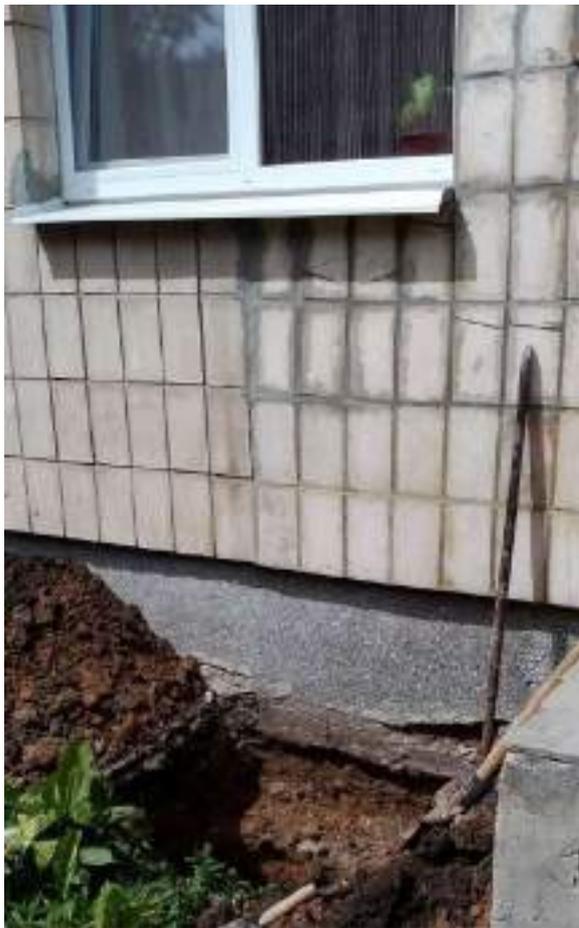
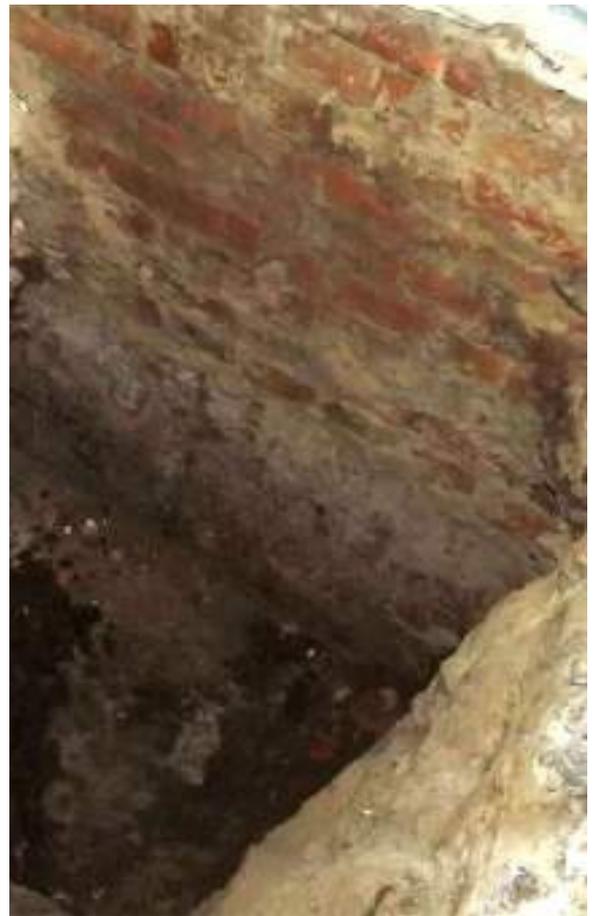
*Рис. 3.3 - Фото гідроізоляції в зовнішній стіні*

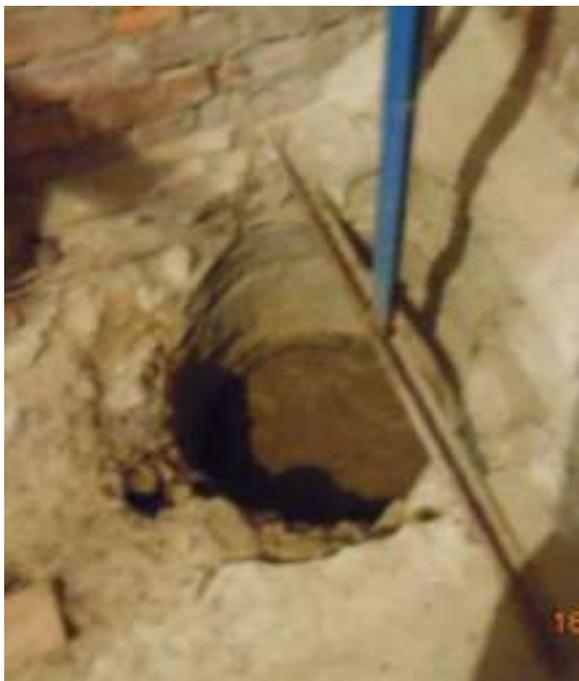
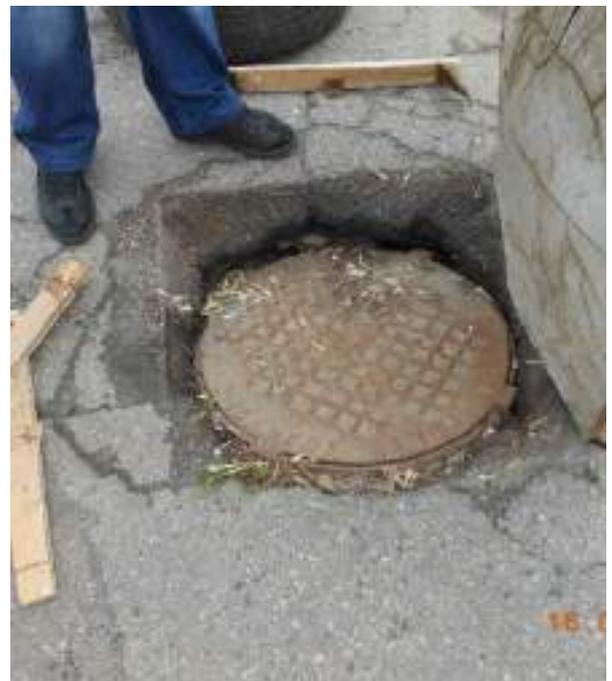
*Рис. 3.4 - Просідання ґрунтів внаслідок замокання витокami з комунікацій*
