СПОРУДИ ЦИВІЛЬНОГО ЗАХИСТУ ПРИ ПРОЄКТУВАННІ БАГАТОПОВЕРХОВИХ ЖИТЛОВИХ БУДІВЕЛЬ

Філоненко О.І., д.т.н., професор, **Ніколаєнко Д.М.**, магістр
Національний університет «Полтавська політехніка імені Юрія Кондратюка»
olena.filonenko.pf@gmail.com

ДО ПИТАННЯ ТЕРМОМОДЕРНІЗАЦІЇ ГРОМАДСЬКИХ БУДІВЕЛЬ

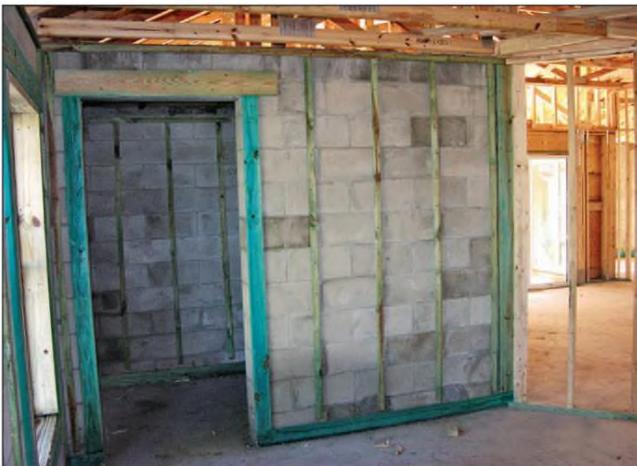
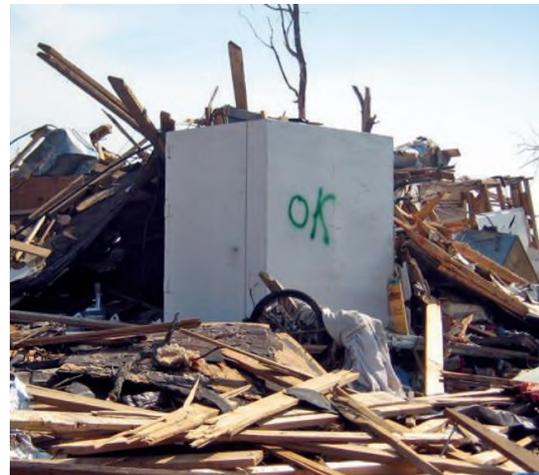
а)

б)

Рисунок 1 – Безпечна кімната, які будувалися в США на початку 90-х років. а) збірна споруда з порожнистих блоків; б) житлова безпечна кімната, що знаходилася в гаражі будинку, який постраждав від торнадо EF5 у Джоупліні, Міссурі (2011).

Недолік будівництва таких споруд, іменованих, як «безпечна кімната», полягав у відсутності єдиної системи контролю та системи нормативних документів з розробленими методологічним підходом до проектування таких споруд (вентиляція, електрика, тощо). Наслідком могло стати формальна невідповідність, до реальних локальних стихійних загроз, що не надавало очікуваного рівня захисту, якщо проектування та будівництво даної споруди було виконано неякісно.

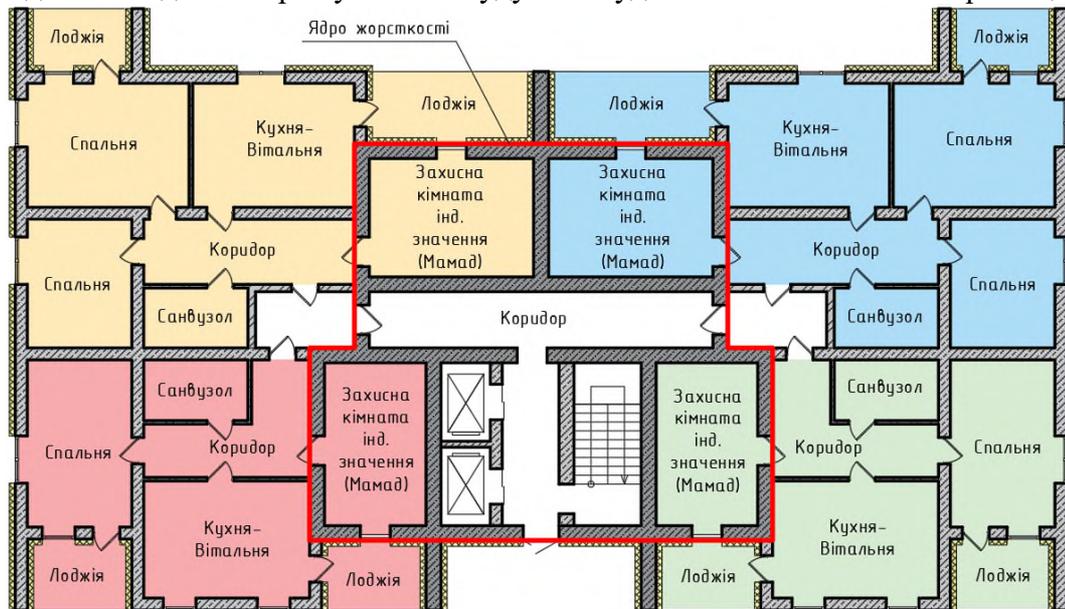
Рисунок 2 – Запропоноване конструктивно-планувальне рішення з улаштуванням захисних споруд у багатоповерховій будівлі.

Результати. На основі аналізу закордонного досвіду було розроблено архітектурно-планувальне рішення для нового будівництва житлової багатоповерхової будівлі, яке включає в себе одно- та двокімнатні квартири, де захисні кімнати включені до загальної площі квартири без втрати своїх захисних властивостей. Структура будівлі типового поверху є стовбурно-стіновою.

Конструктивна особливість полягає у створенні ядра жорсткості, яке має забезпечувати стійкість до повітряної ударної хвилі та рівномірно розподіляти навантаження [2], беручи до уваги вертикальне розташування одне над одним, що додає просторову жорсткість будівлі. Планувальне рішення забезпечує мінімальний час евакуації до захисної кімнати та доступність абсолютно кожної квартири мати в своєму розпорядженні таку споруду. В свою чергу захисні кімнати, разом з коридорами та сходовою клітиною, утворюють ядро жорсткості самої будівлі. Зовнішні стіни, як і внутрішні, ядра жорсткості має бути побудований з залізобетону та закладними деталями для матеріалу з якого будуть побудовані стіни житлових приміщень.

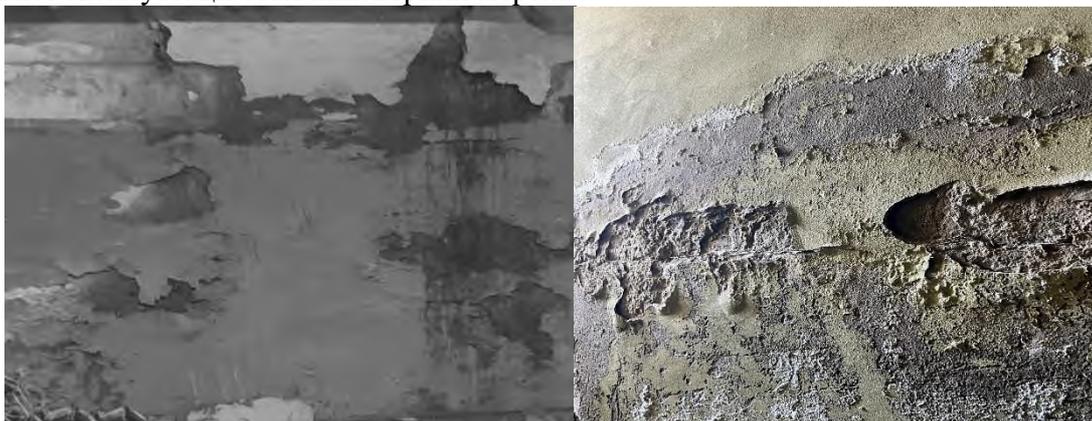
Основними дефектами будівлі гуртожитку, які є типовими для значної частини подібних споруд, є руйнування вимощення, замокання стін, що межують із ґрунтом (рис. 1), порушення роботи системи водовідведення, пошкодження евакуаційних виходів та непридатний для нормальної експлуатації стан інженерних мереж.
