Пояснювальна записка

**на тему: Аналіз технічного стану будівель дошкільних навчальних
закладів у залежності від конструктивних особливостей будівель**

2.2 Архітектурно-планувальні рішення досліджувальних будівель.....	21
2.2.1 Будівля комунального закладу «Полтавського дошкільного навчального закладу (ясла-садок) №47 «Золота рибка»	21

2.2.2 Будівля Нехворощанського дошкільного закладу «Сонечко».....	33
РОЗДІЛ 3. АНАЛІЗ ДЕФЕКТІВ ТА ПОШКОДЖЕНЬ НЕСУЧИХ ТА ОГОРОДЖУВАЛЬНИХ КОНСТРУКЦІЙ.....	38

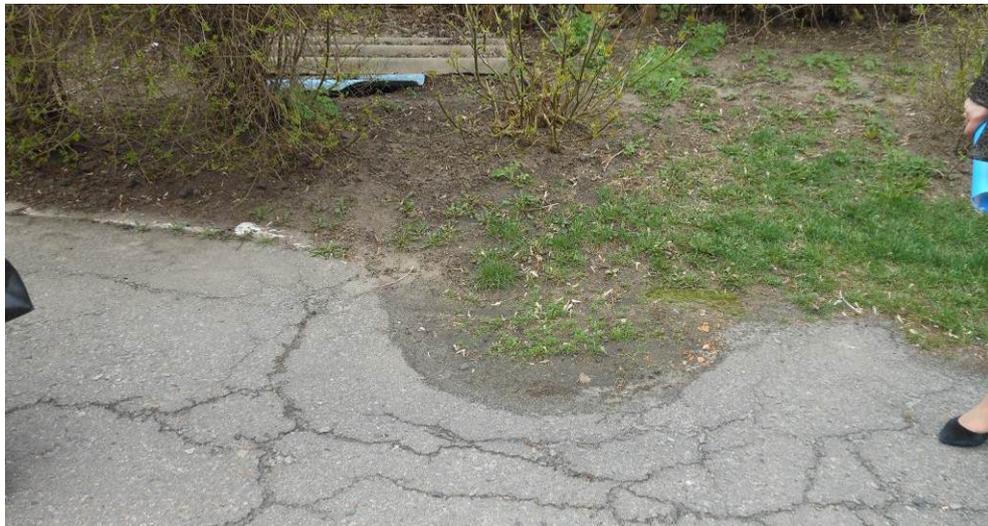
Територія навколо дошкільного навчального закладу спланована з ухилом від будівлі. Проте на прилягаючій території зафіксовано місцеві просідання ґрунту, в результаті чого утворюються безстічні ями (рис. 2.17).

Рис. 2.17 – Безстічна яма, що утворилася на тротуарі

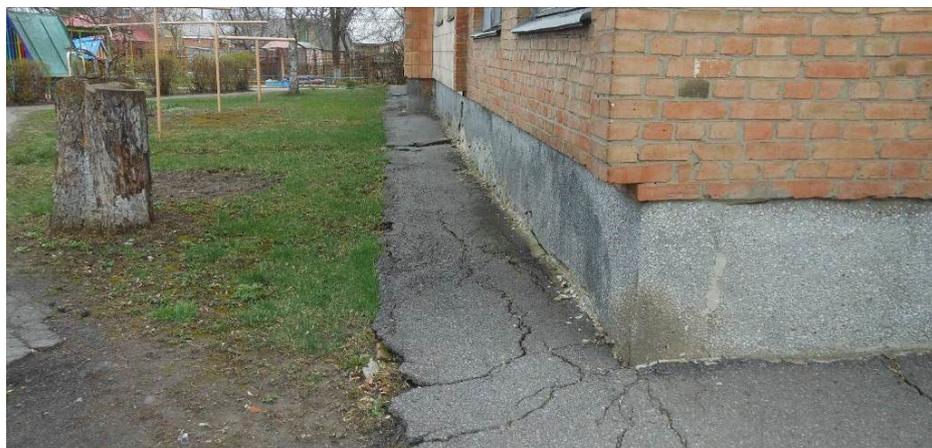
Вимощення навколо будівлі – асфальтобетонне шириною 800...1200 мм (рис. 2.18). На окремих ділянках (можливо в результаті влаштування вводу/виводу інженерних мереж) вимощення порушено та не відновлено, або має недопустимо малу ширину 200...300 мм.

Рис. 2.18 – Загальний вигляд влаштування вимощення навколо будівлі ПДНЗ

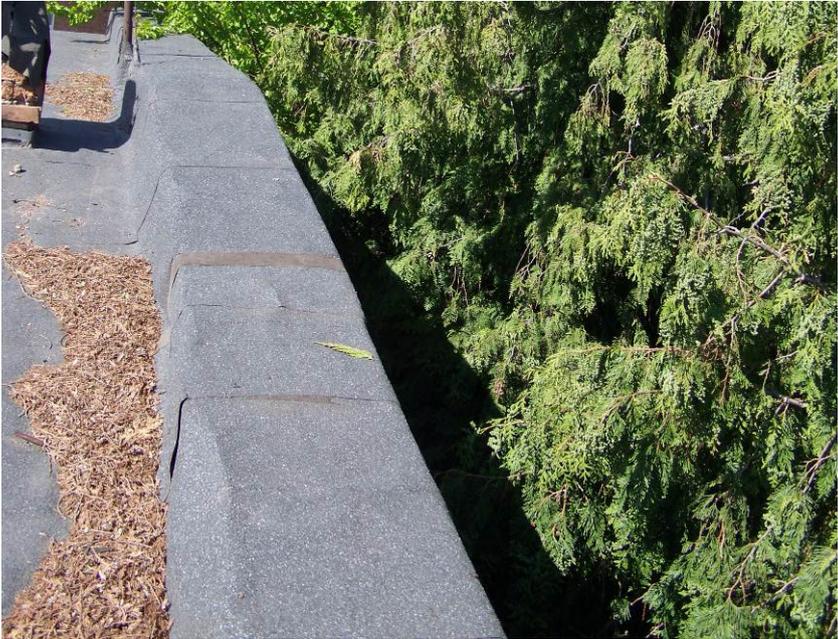
Сумарний об'єм цегляної кладки вентканалів (без вирахування об'єму каналів) – 6,42 м ³
19	Частково на покрівлі вздовж осей Б-К/1, 1-3/К, К-Е/3, 3-4/Е, Е-Л/4, 4-6/Л, 4-6/А, 7-9/А	<p>Накопичення органічного сміття на покрівлі.</p>

10% всієї покрівлі (108 м ²)

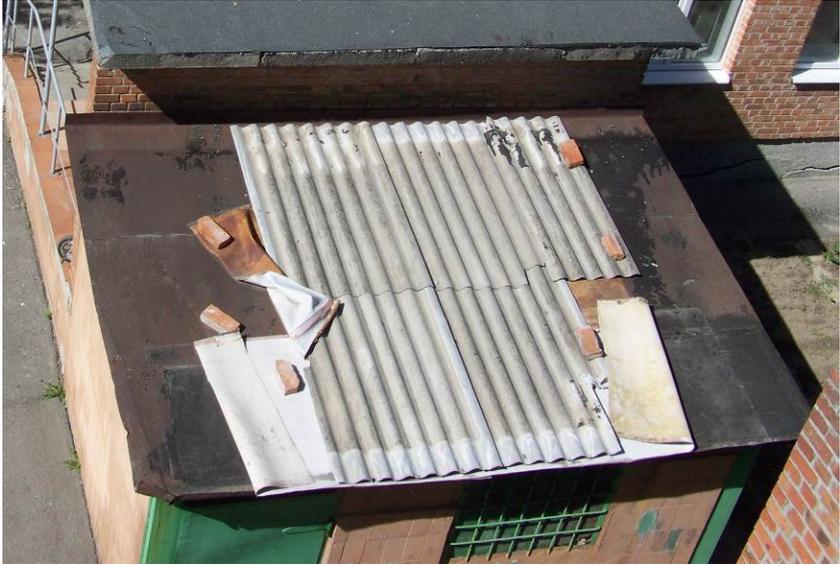
Площа зруйнованої покрівлі – 23,4 м ²
21	Господарське приміщення в осях М/7	<p>Часткове руйнування покрівлі над господарським приміщенням.</p>

Площа зруйнованої покрівлі – 15 м ²

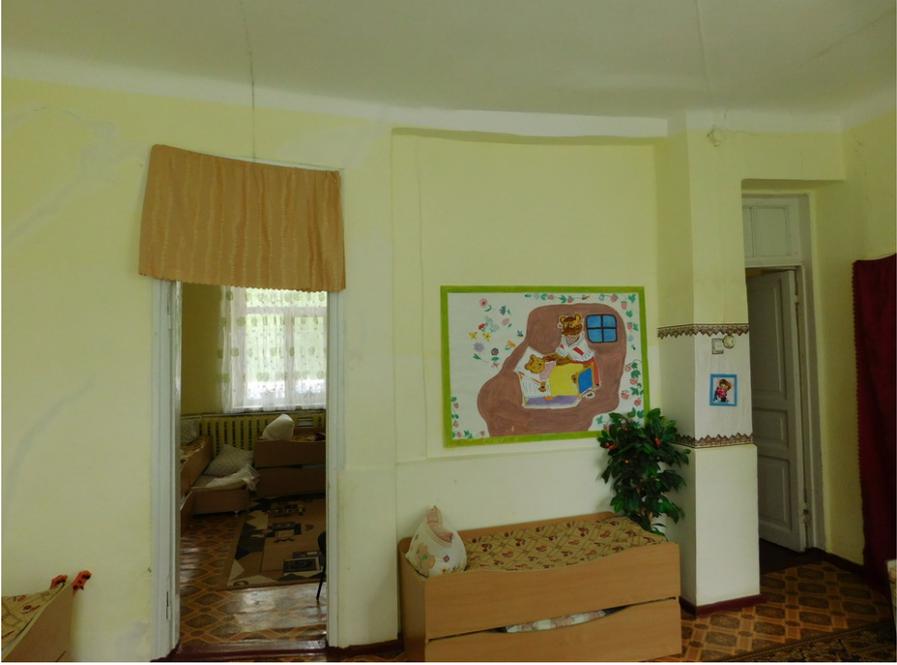
<p data-bbox="576 1718 1227 1756">Просідання основи та тріщини по стінах</p>	Виконати рекомендацій розділу №5

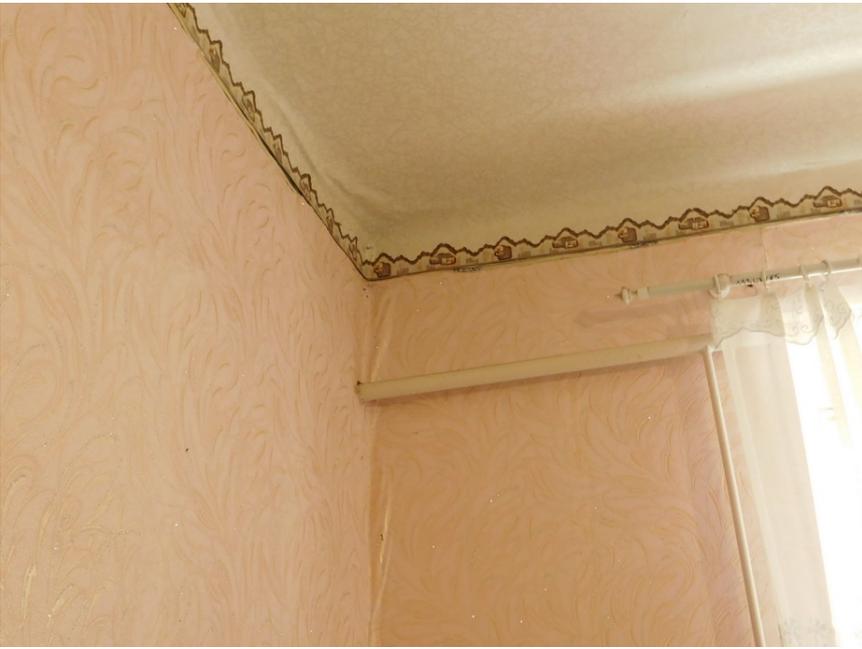
<p data-bbox="558 1863 1244 1904">Замокання через негерметичність покрівлі</p>	Виконати рекомендації розділу №5

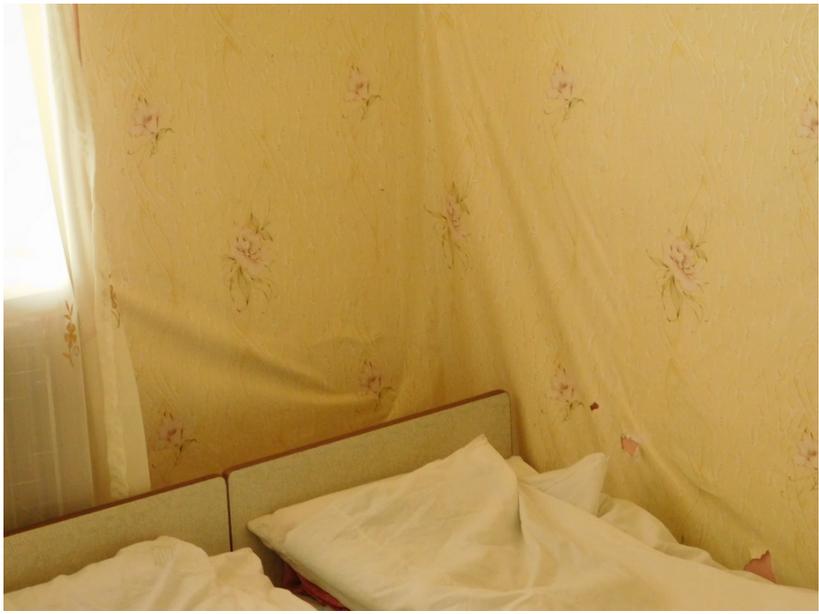
7	В осях Б-В, по осі 5

<p data-bbox="555 757 1246 801">Замокання через негерметичність покрівлі</p>	Виконаги рекомендацій розділу №5
8	У приміщеннях будівлі

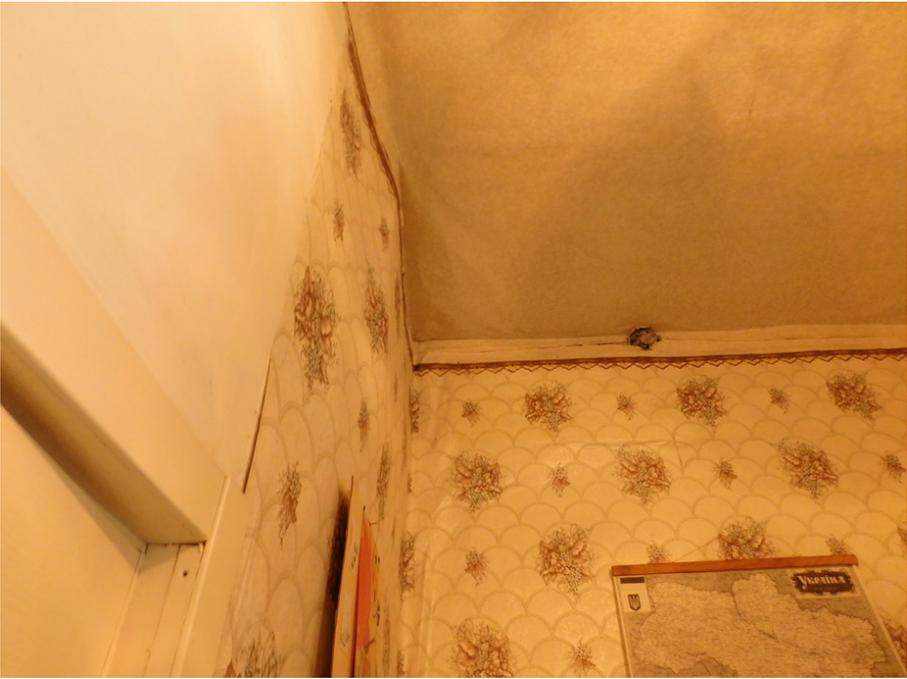
11	В осях Б-В, 3-4

Виконаги рекомендацій розділу №5
		<p data-bbox="555 824 1246 869">Замокання через негерметичність покрівлі</p>	
12	В осях 1-3, по осі В

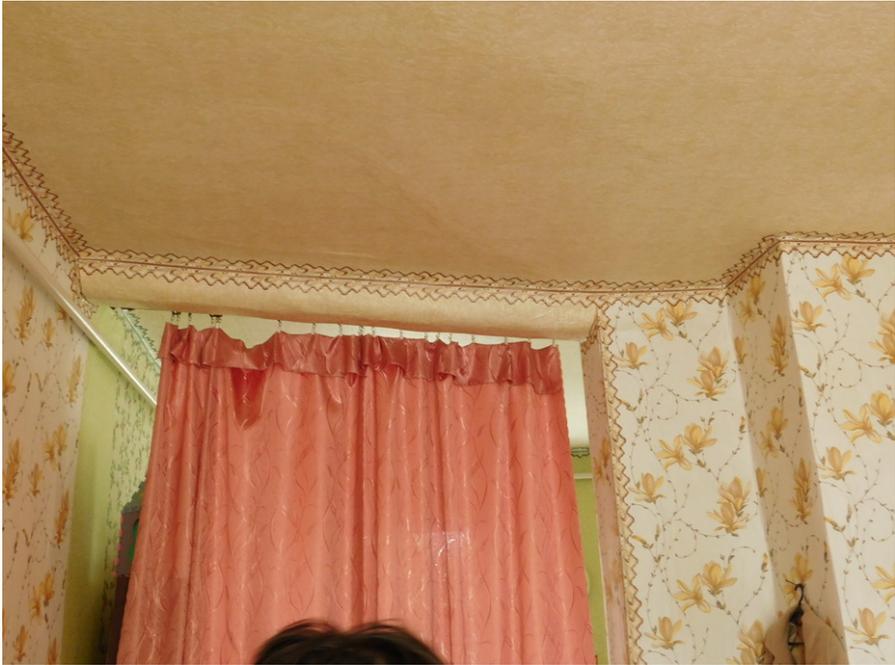
Виконаги рекомендацій розділу №5
		<p data-bbox="619 1547 1182 1592">Прогин головної балки перекриття</p>

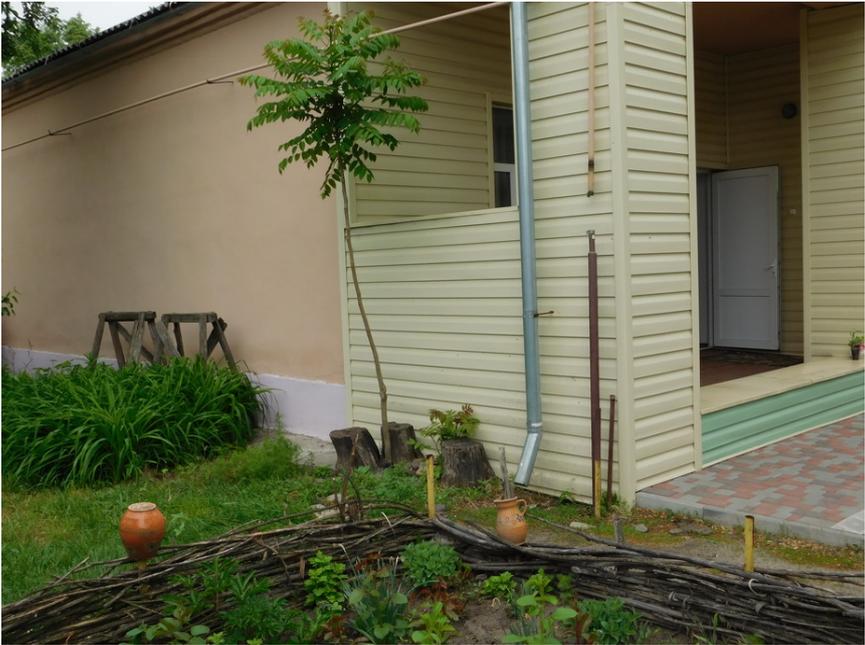
13	Фасад Е-А вісь 1

<p data-bbox="459 795 1343 913">Відсутність вимощення, утворення безстічних майданчиків, наявність дерев на відстані ближче 5м до стін</p>	Виконати рекомендації розділу №5
14	Фасад Е-А вісь 1

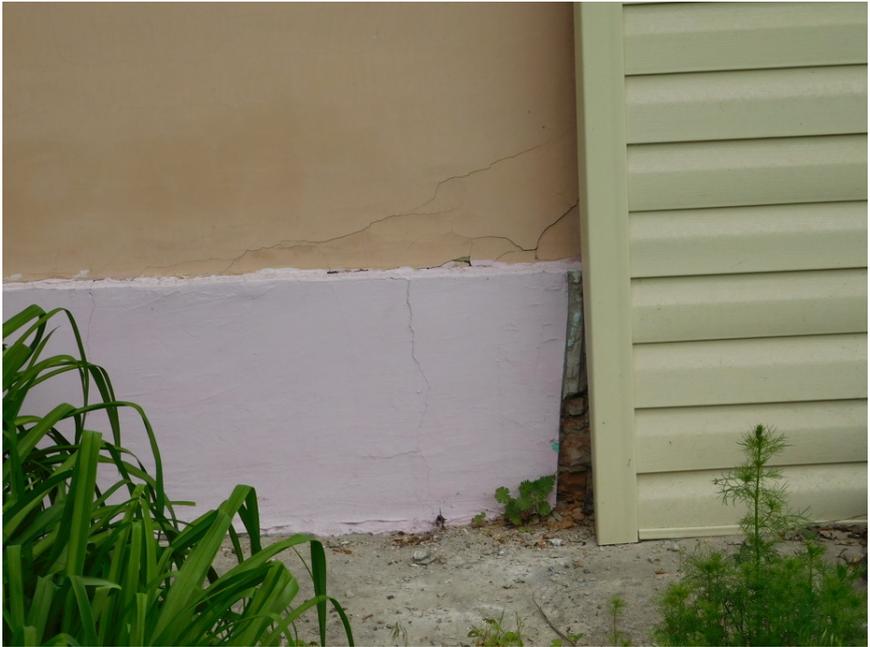
15	Фасад Е-А вісь 1

<p data-bbox="453 792 1350 875">Тріщини в стіни, ширина розкриття 1,5 мм, руйнування цокольної частини будівлі</p>	Виконати рекомендацій розділу №5
16	Фасад А-Е вісь 9

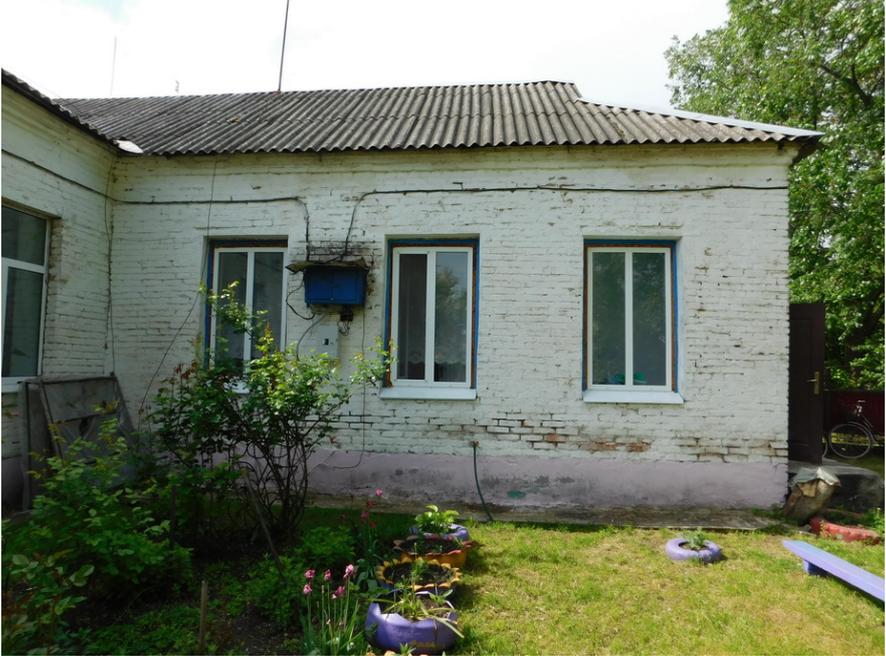
<p data-bbox="459 1552 1345 1720">Руйнування вимощення, утворення безстічних майданчиків, наявність дерев на відстані ближче 5м до стін. Вивітрювання будівельного розчину. Замокання цегляної кладки</p>	Виконати рекомендацій розділу №5

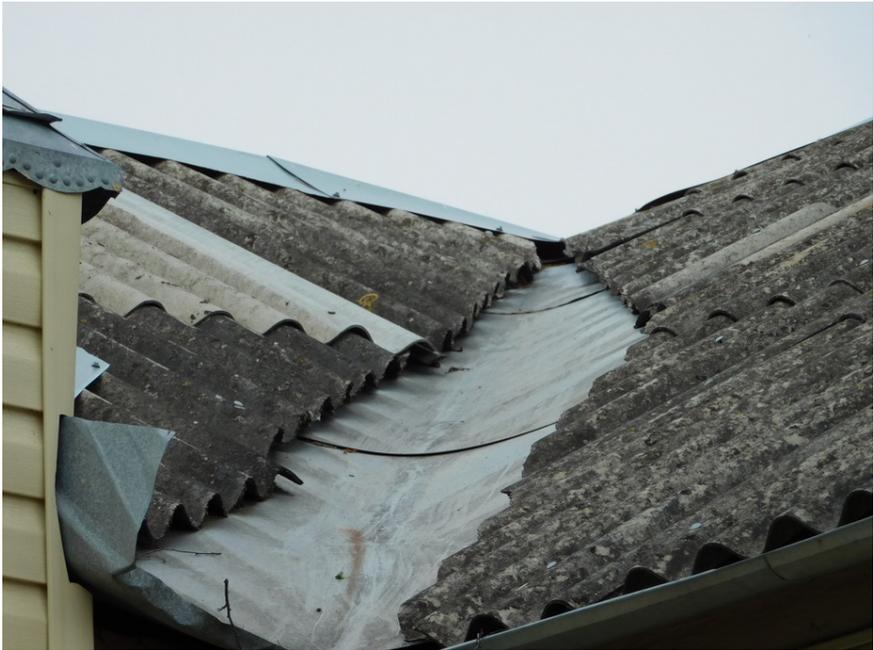
17	В осях 1-3, А-В

<p data-bbox="635 801 1168 840">Негерметичність ендови покрівлі</p>	Виконаги рекомендацій розділу №5
18	В осях 6-8, Б-В

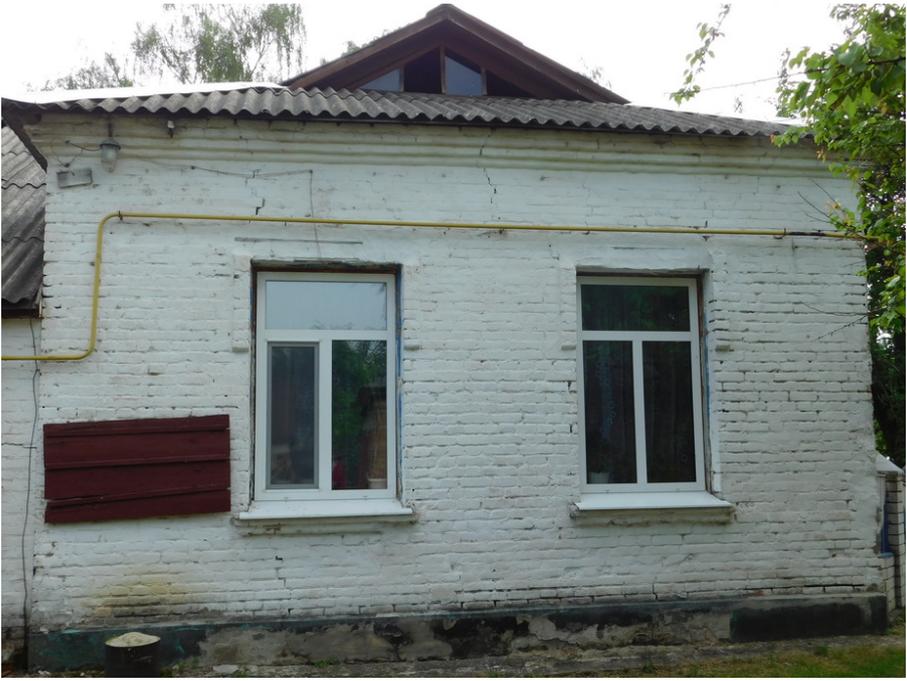
19	Фасад 11-1 вісь Г

<p data-bbox="440 824 1362 907">Руйнування вимощення та цокольної частини, утворення безстічних майданчиків, тріщини шириною до 4 мм</p>	Відновити вимощення, виконати вертикальне планування території, ліквідувати дерева
20	Фасад 11-1 вісь Г

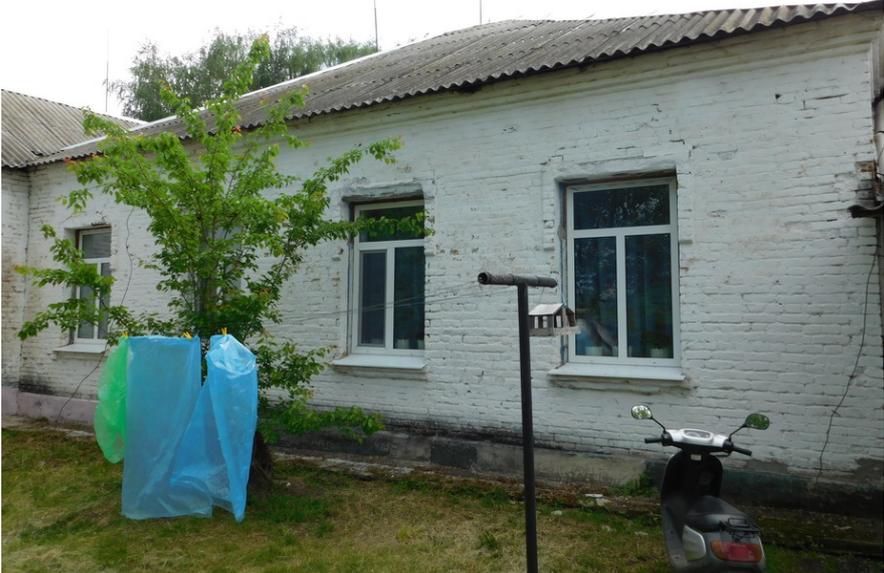
21	Фасад 11-1 вісь Г

<p>Тріщини у стінах та цокольній частині стіні, ширина розкриття 4 мм. Відсутність вимощення та наявність дерев на відстані ближче 5м до стін</p>	Відповідно до розділу №5
22	Фасад 11-1 вісь Г

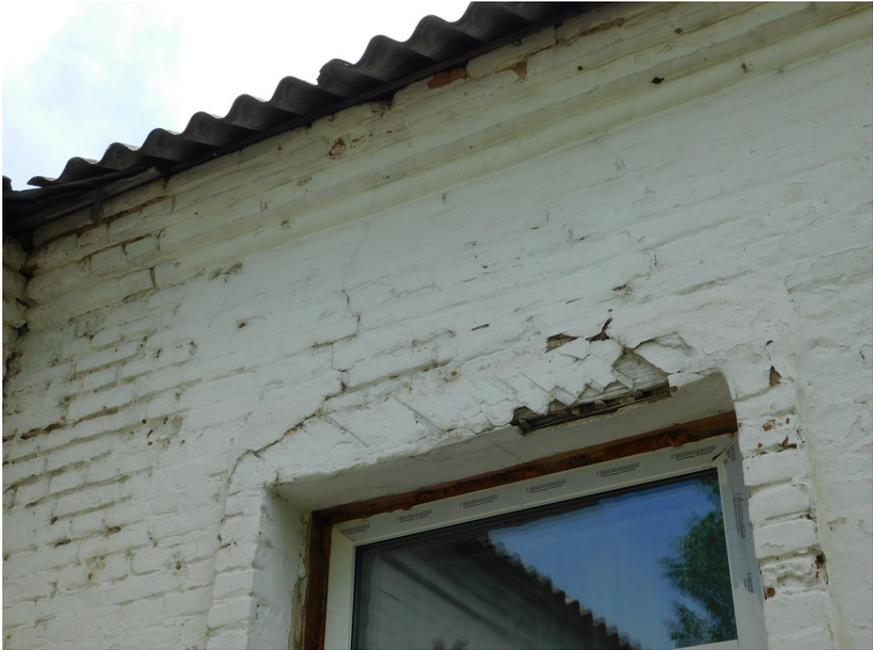
<p>Замокання зовнішніх несучих стін, тріщини шириною до 3 мм</p>	Відповідно до розділу №5

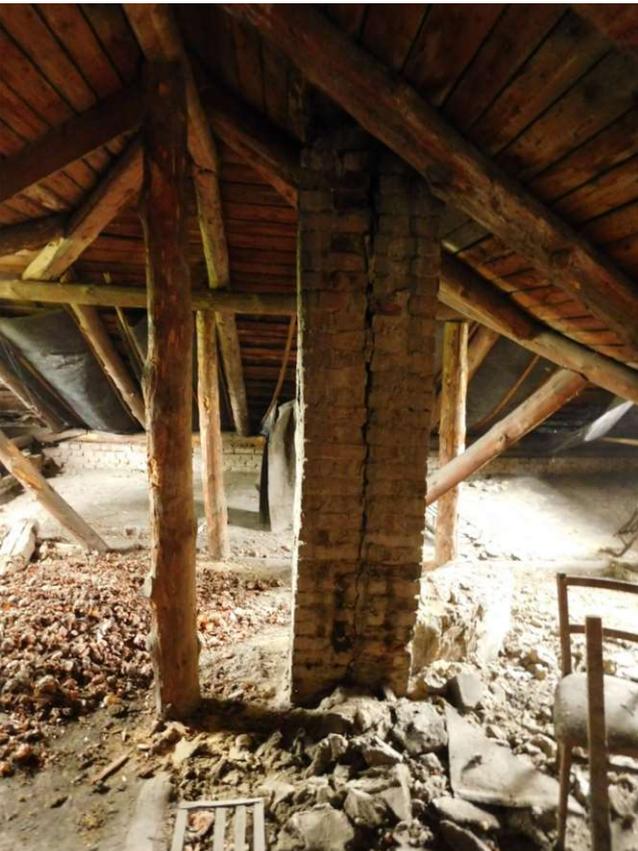
<p data-bbox="742 1877 1061 1915">Руйнування димаря</p>	Відповідно до розділу №5

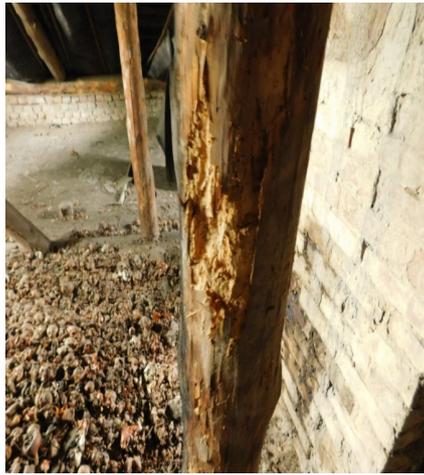
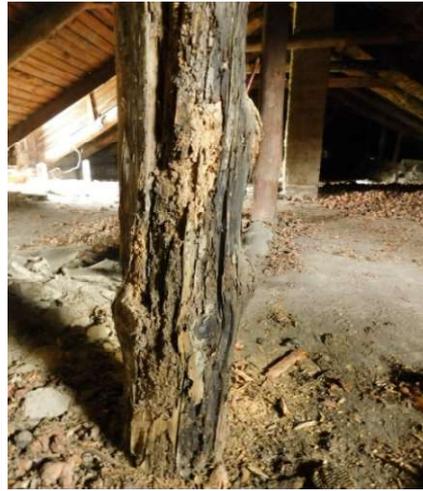
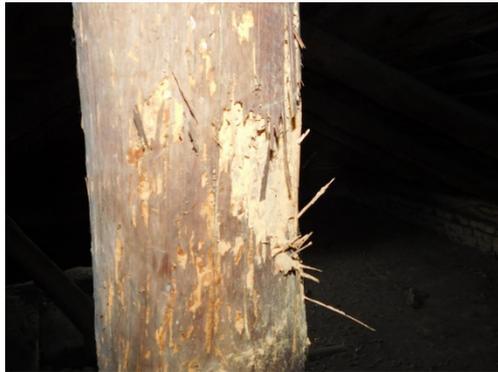
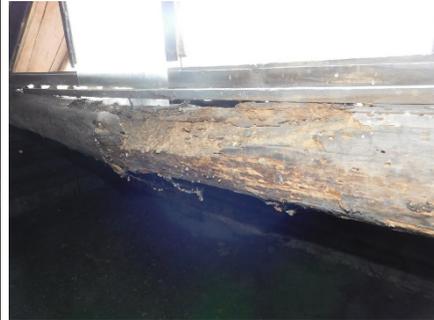
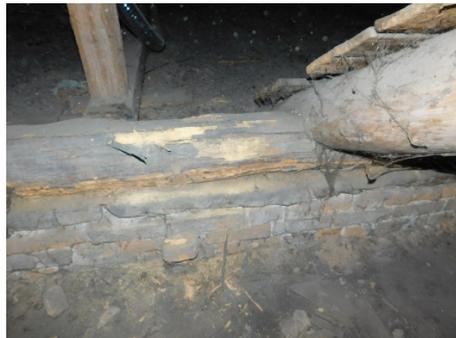
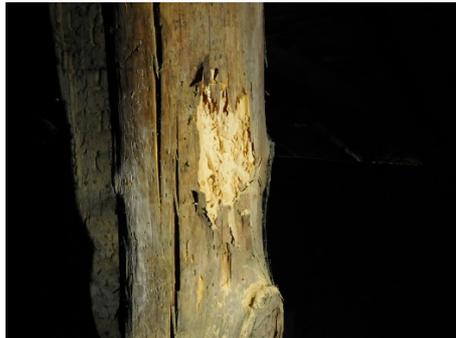
Простір
горища

до замокання та гниття дерев'яних кроквяних конструкцій та балок перекриття (наприклад, дефекти №25, таблиця відомості дефектів). Ураження несучих дерев'яних конструкцій деревоїдними комахами (близько 60%), пошкодження опорних зон мауерлата, вузлів стику елементів, захарашення горища сміттям разом із відміченими раніше дозволяють зробити висновок про технічний стан конструкцій покрівлі та перекриття – 4 – **аварійний**.

Руйнування несучих дерев'яних конструкцій

Відповідно до розділу №5

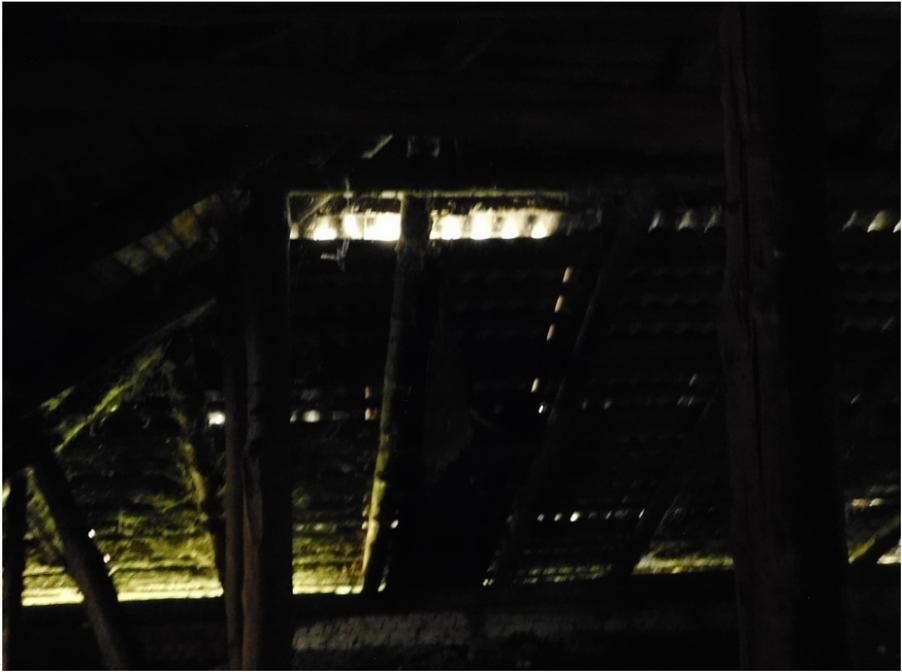
26	Простір горища

<p data-bbox="432 819 1369 898">Негерметичність покрівлі, як наслідок замокання несучих елементів</p>	Відповідно до розділу №5
27	Простір горища

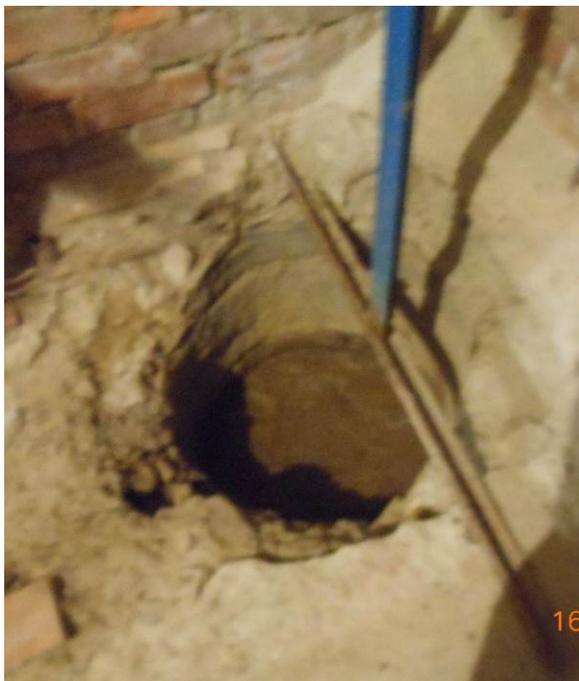
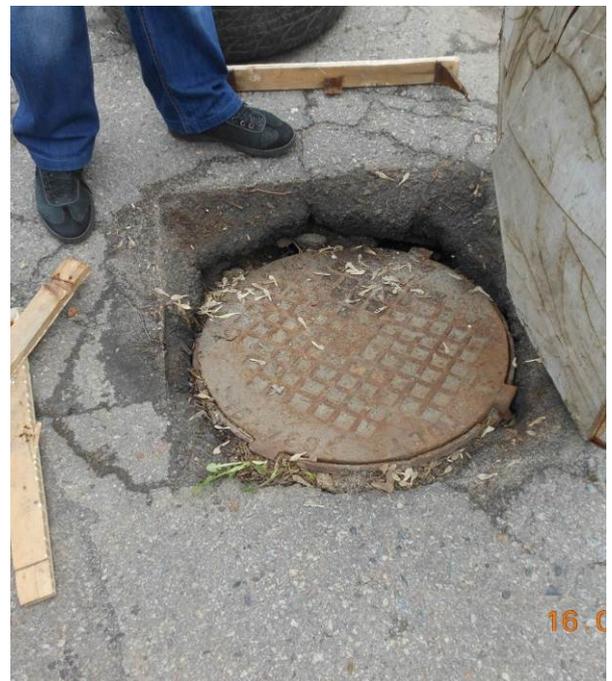
Рис. 4.5 - Просідання ґрунтів внаслідок замокання витокami з комунікацій

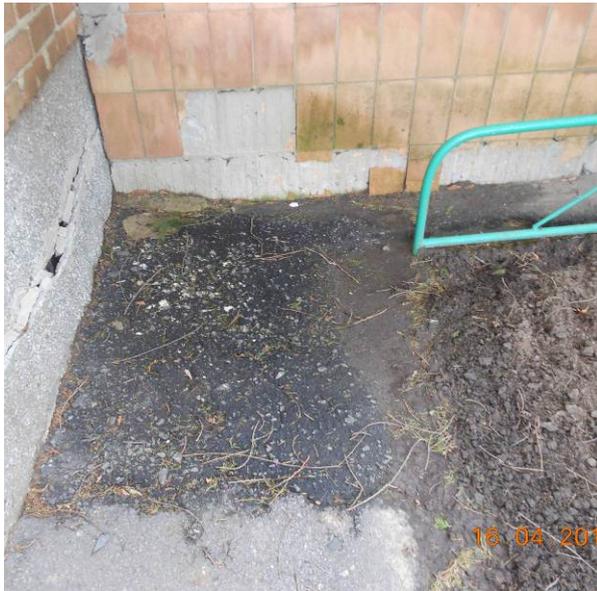
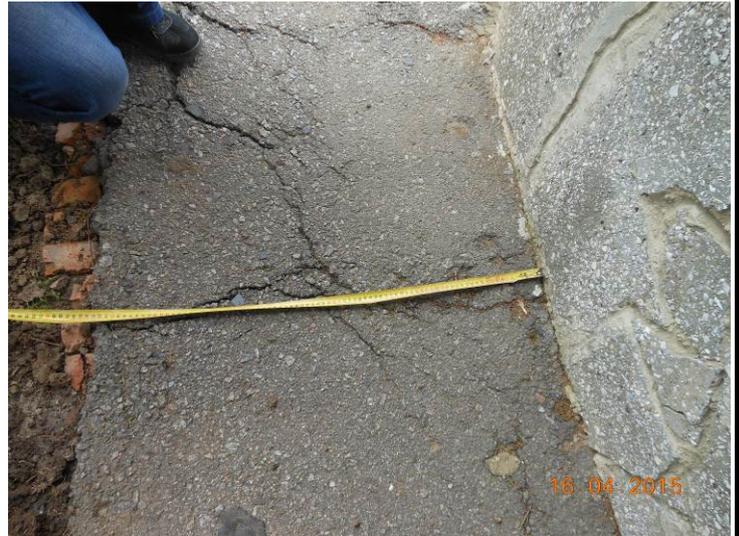
Рис. 4.6 - Концентрація атмосферних вод та вимощення корпусів

Вимощення навколо будівлі частково зруйновано або має гранично малу ширину, тому не може повною мірою виконувати функції водозахисту основ і фундаментів будівлі. Необхідно відновити бетонне вимощення шириною 1500 мм з ухилом від будівлі $i = 0,03$ по фасадах будівлі, особливо в осях Е-К/3-4, Г-М/5-6, Б-Д/3-4, А-В/6-7 згідно рисунку 5.2.

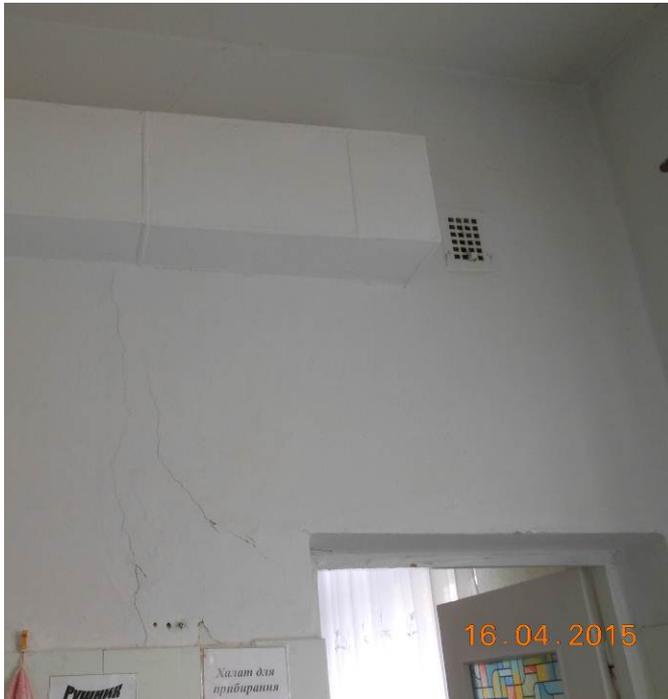
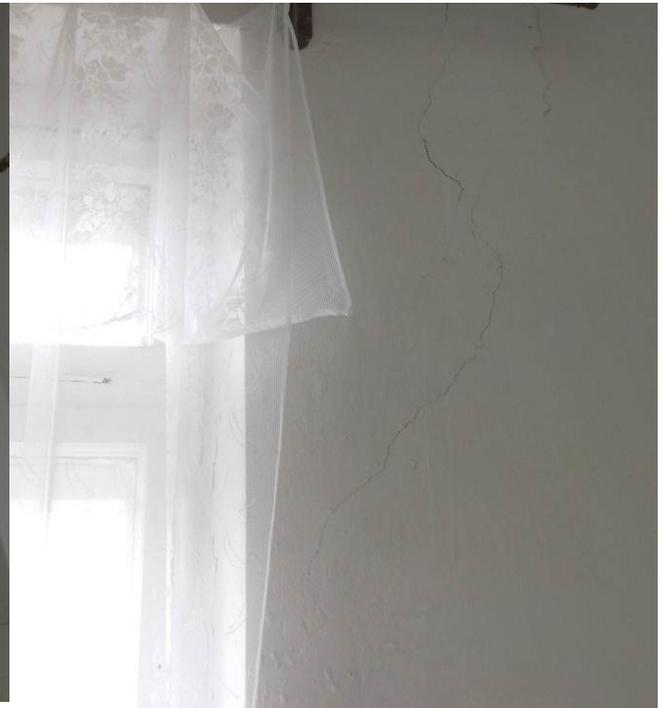
Рис. 4.7 - Деформації стін внаслідок нерівномірного осідання фундаментів

Після заповнення тріщин цементно-піщаним розчином, необхідно на місця найбільш характерних тріщин (тріщини по всій висоті фасаду, тріщини між прибудованими ганками і основною частиною будівлі тощо) встановити гіпсові маяки (з кроком 1000...2000 мм по довжині тріщин) та проводити регулярні спостереження за їх можливим подальшим розкриттям не рідше одного разу на місяць з занесенням результатів спостережень у журнал (рис. 5.1).

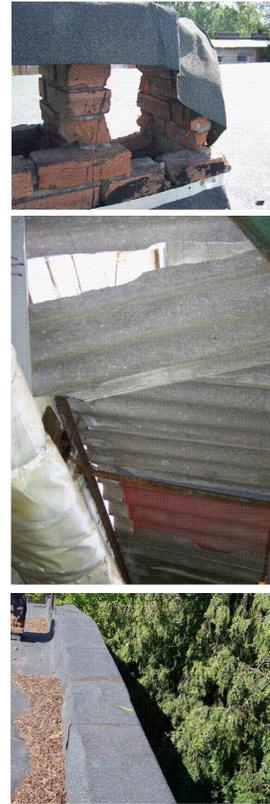
Характерні дефекти покрівель будівлі

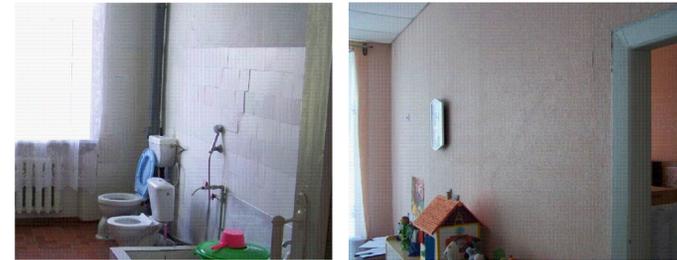
Похилі тріщини у внутрішніх цегляних перегородках

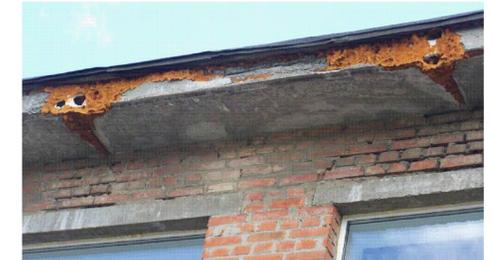
№ п.п.	Розміщення	Короткий опис, ескіз, фото дефекту (пошкодження)	Обсяг пошк.
16	Карнизні плити по фасаду в осях Е-Г/6	<p>Руйнування карнизних залізобетонних плит на відм. +6,750 м.</p>

Руйнування карнизних залізобетонних плит

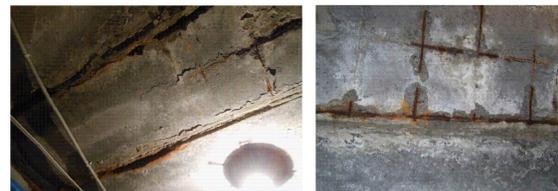
Руйнування захисного шару та оголення робочої арматури

- Порядок виконання робіт:
1. Бетонна поверхня простукується молотком, всі порожнини і пошкодження розчищаються зубилом на відповідну глибину (до зони "здорового" бетону). Заїняті корозією ділянки арматури оголюються відповідно схемі, приведеній вище.
 2. Поверхню бетону на оголених дефектних ділянках очищається від нецільних часток, що втрапили зчеплення, за допомогою сталеві щітки. Оголена арматурна сталь чиститься до металевого блиску також сталеві щіткою.
 3. Після очистки від іржі арматурна сталь фарбується активним антикоровісним складом за два рази. В складі для другого шару доміщується дисульфід кварцевий пісок зернистістю 0,2-0,7мм.
 4. Зволожити пошкоджені бетон та арматуру, що підлягає захисту.
 5. Нанести на вологу поверхню цементний розчин марки М200 і ретельно зарівняти.

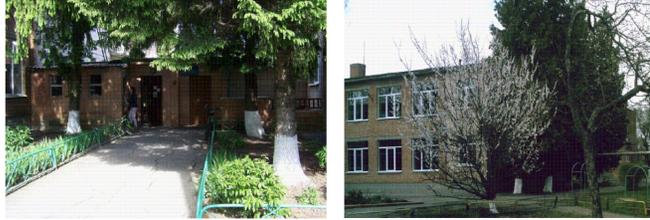
№ п.п.	Розміщення	Короткий опис, ескіз, фото дефекту (пошкодження)	Обсяг пошк.
12	По фасадах в осях Б-К/1, 1-3/К, К-Е/3, 3-4/Е, Е-Л/4, 4-6/Л, 4-6/А, 7-9/А	<p>Наявність зелених насаджень (кущів, дерев тощо) навколо фасадів будівлі дошкільного навчального закладу (на відстані менше 3...5 метрів).</p>

Наявність зелених насаджень (кущів, дерев тощо) навколо фасадів будівлі дошкільного навчального закладу

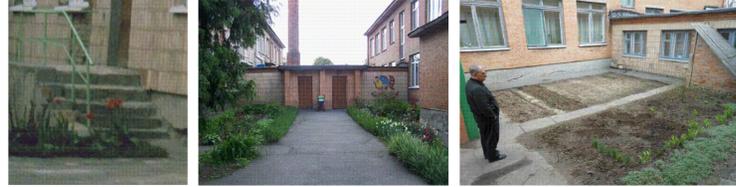
№ п.п.	Розміщення	Короткий опис, ескіз, фото дефекту (пошкодження)	Обсяг пошк.
11	Внутрішні дворики в осях Е-К/3-4, Г-М/5-6, Б-Д/3-4, А-В/6-7	<p>Наявність безстічних майданчиків у внутрішніх двориках між корпусами навчального закладу.</p>

Руйнування конструкцій ганків та наявність безстічних майданчиків

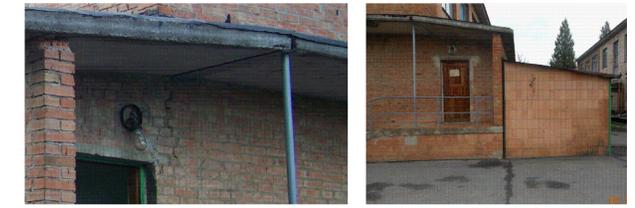
Утворення наскрізних тріщин між цегляними стінами будівлі основного корпусу та прибудованих ганків і господарського приміщення

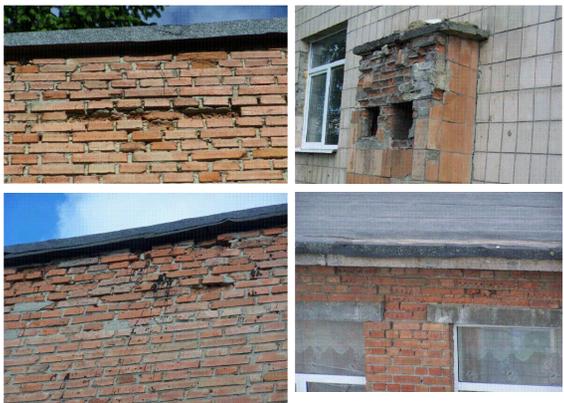
Морозобійне руйнування зовнішнього шару цегляної кладки

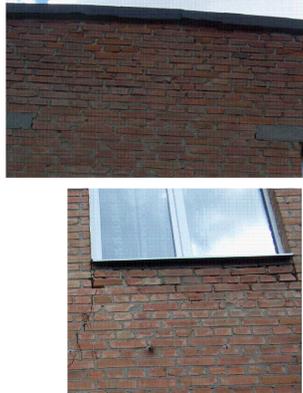
Випадання (вимивання) швів між цеглою кладки зовнішніх стін

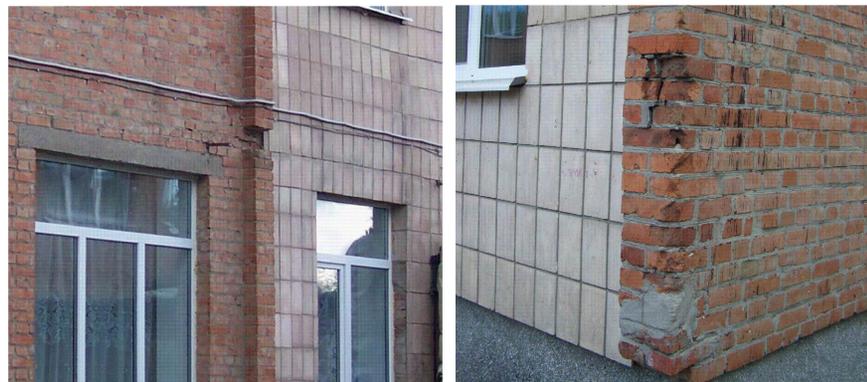
Відпадання оздоблювальної керамічної плитки зовнішніх стін

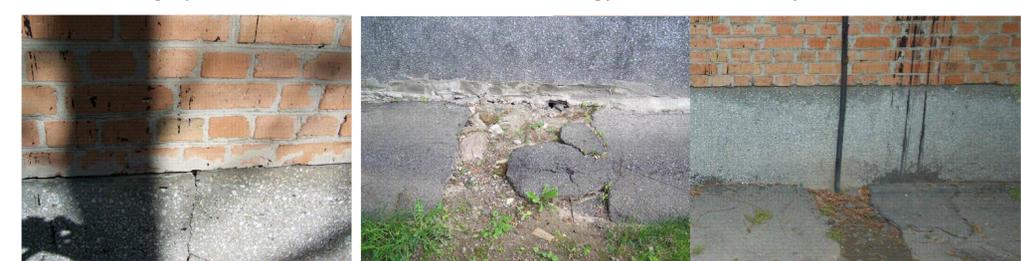
№ п.п.	Розміщення	Короткий опис, ескіз, фото дефекту (пошкодження)	Обсяг пошк.
10	Частково вимощення по периметру будівлі	<p>Часткове руйнування вимощення навколо будівлі дошкільного навчального закладу, що скоріш за все виникло в результаті влаштування вводу/виводу інженерних мереж та невідновлення цілісності вимощення після проведення робіт.</p>

Часткове руйнування вимощення навколо будівлі та тріщини, відколи та повне відшарування оздоблювального цементно-піщаного шару цокольної частини будівлі

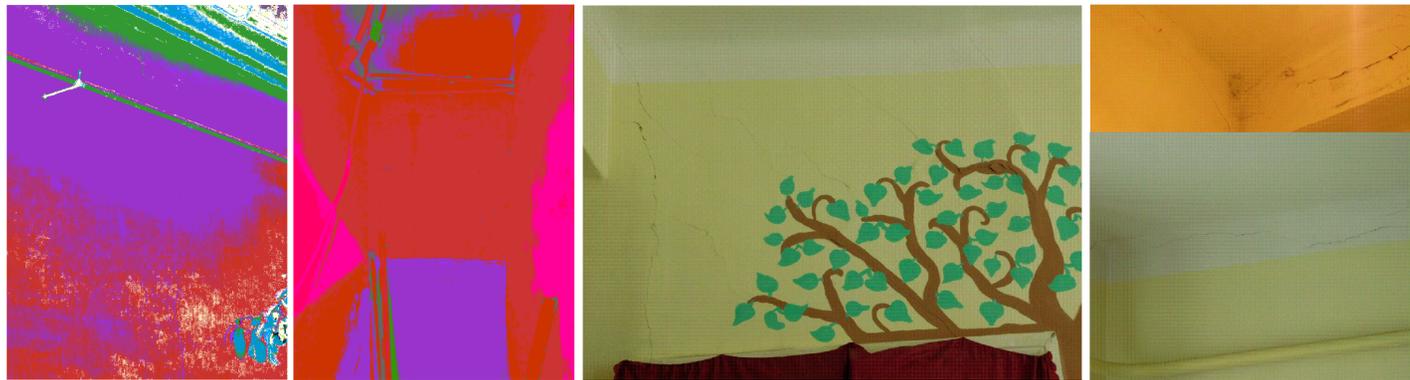
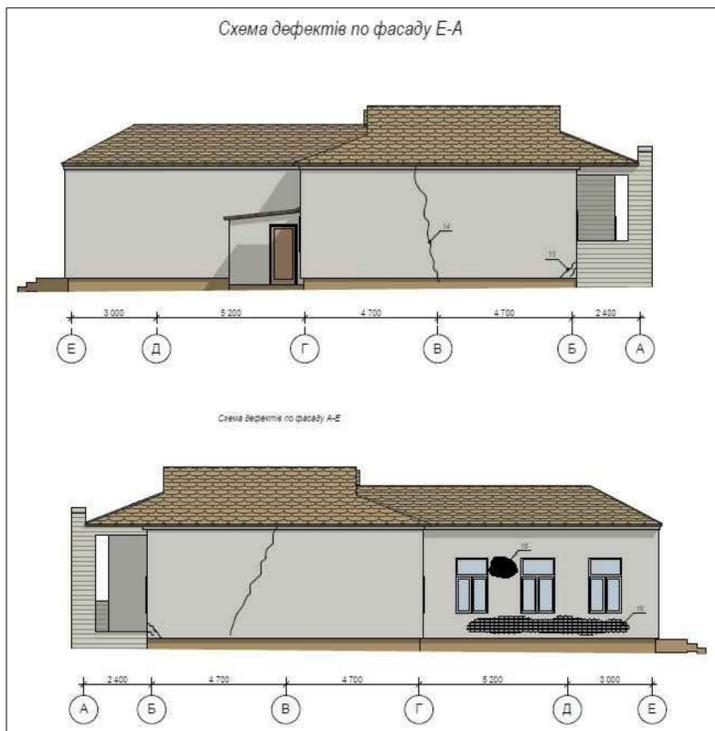
Тріщини із шириною розкриття до 20 мм

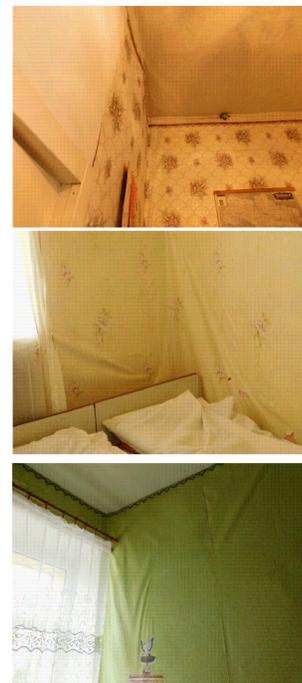
Замокання стін через негерметичність покрівлі

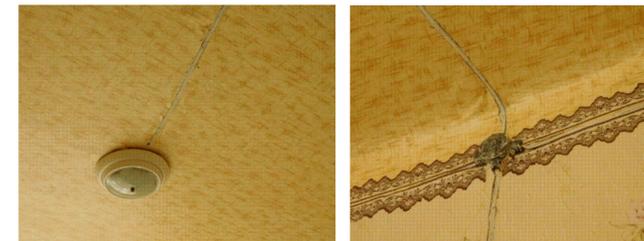
Відкрита електрична проводка

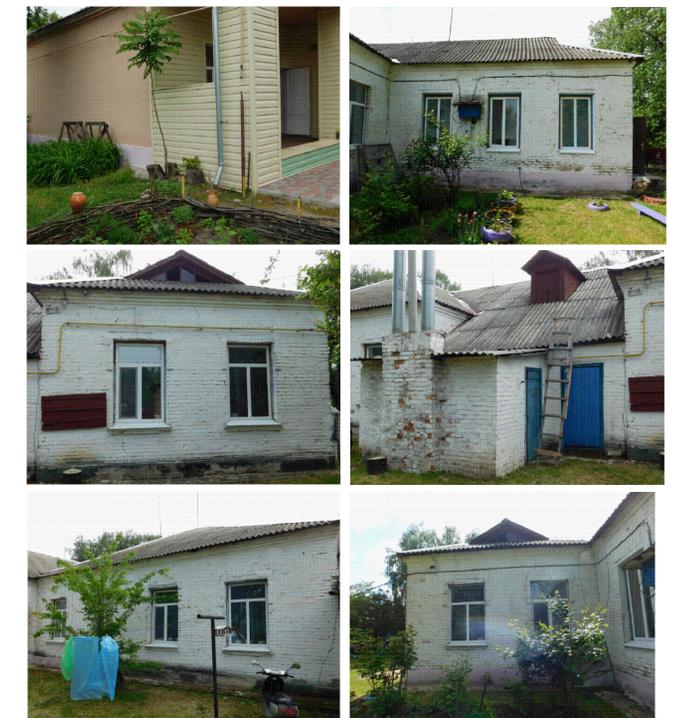
Руйнування вимощення, утворення безстічних майданчиків. Наявність зелених насаджень поблизу будівлі

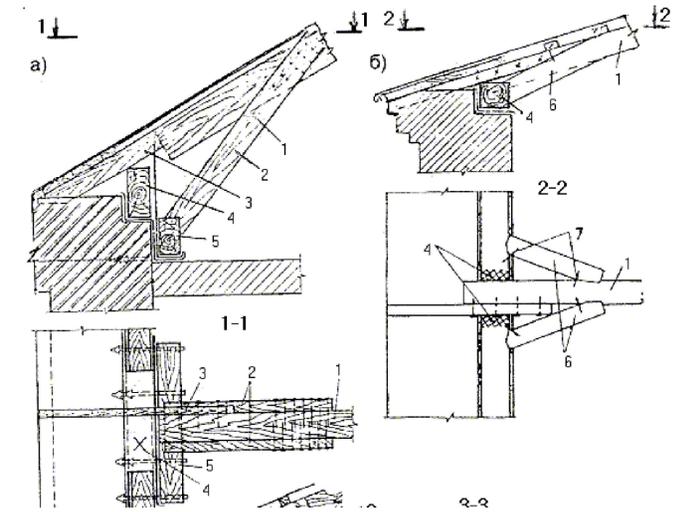
Схема влаштування підсилення конструкцій покриття

1. Стан несучих конструкцій покриття та перекриття будівлі (в осях 1-11 та А-Г) Нехворощанського дошкільного закладу «Сонечко» можна оцінити як **аварійний (стан 4)**. Стан більшості несучих конструкцій частини будівель дошкільних навчальних закладів можливо оцінити як **стан II - задовільний**. Стан окремих конструкцій ділянок внутрішніх несучих стін можливо оцінити як **стан III - непридатний до нормальної експлуатації**.
2. Відповідні рекомендації щодо подальшої безпечної та безаварійної експлуатації детально наведено у розділі 5.
3. Проведено детальний збір вихідної технічної інформації для розробки проекту з приведення конструкцій об'єктів що досліджувались у працездатне технічне становище. Всі роботи виконувати силами спеціалізованих організацій із дотриманням чинного законодавства, вимог будівельних норм, правил охорони праці та протипожежних вимог

а - із влаштуванням упору в додатковий мауерлат;
б - із влаштуванням упорів в непошкоджені ділянки існуючого мауерлату

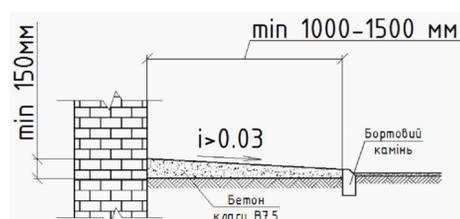
Схема влаштування вимощення

До основних дефектів будівлі можливо віднести відсутність або руйнування вимощення та водовідведення від фундаментів будівлі (наприклад, дефекти №13, 16, 19, 20, 21, 23 таблиця відомісті дефектів). Постійне замокання основ та фундаментів призводить до нерівномірної осадки різних конструктивних частин будівлі, що призводить до появи тріщин в стінах будівлі.
