Тези

**76-ї наукової конференції професорів,
викладачів, наукових працівників,
аспірантів та студентів університету**

ДОСЛІДЖЕННЯ ПАМ'ЯТКИ АРХІТЕКТУРИ ХРАМУ СВ. ПАНТЕЛЕЙМОНА В С. ШЕВЧЕНКОВЕ ІВАНО- ФРАНКІВСЬКОЇ ОБЛАСТІ

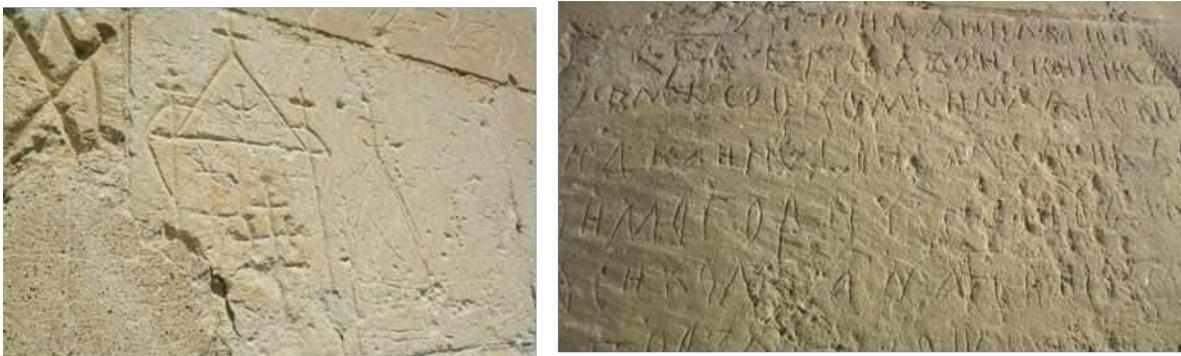
Рис. 1. Зображення на стінах храму.

Цікаво, що датування визначили за графіті, які виявили на стінах храму. На тесаному камінні чітко видно нашкрябані хрести, малюнки й цілі написи, писані кирилицею, латиницею та, навіть, по-вірменськи (Рис.1). Та найчастіше зустрічаються зображення хрестів. На думку істориків, це свідчення того, що в храмі зберігалася свята реліквія - фрагмент Животворящего хреста, на якому розіп'яли Ісуса. Є свідчення, що тевтонці проходили повз Галич і залишили свій слід на мурах церкви.

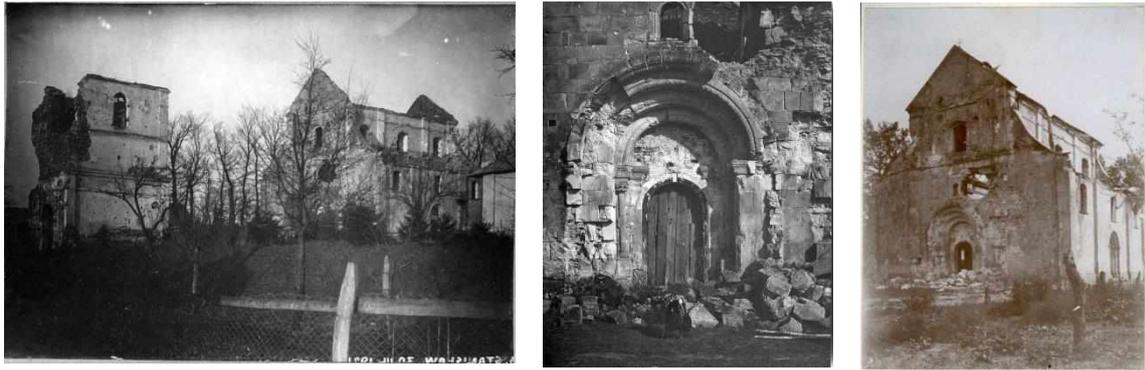
Рис. 2. Зображення зруйнованого храму.

руйнування завдала пам'ятці Перша світова війна. Під час гарматного обстрілу 1915 р. був майже повністю знищений західний портал, крім двох капітелей лівих колон, зруйновані західний фасад, дах, інтер'єр, постраждав верх дзвіниці (Рис. 2).

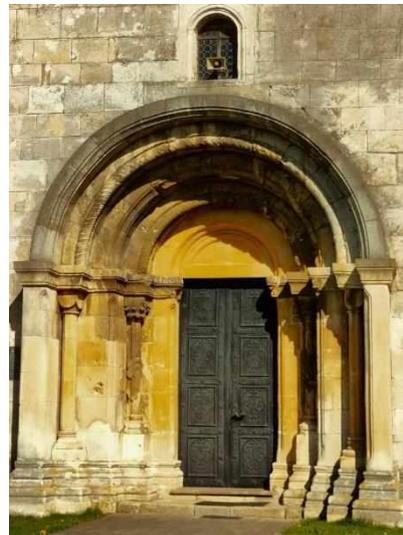
Рис. 3. Західний портал.

Перспективний західний портал (Рис. 3) оздоблено колонками на п'єдесталах складного профілю з добре прорисованими капітелями корінфського ордеру. Антаблемент portalу оздоблено різьбленням стилізованого акантового орнаменту, перевитого джгутами. Такі самі орнаменти й джгути облямовували архівольти portalу. Вражає майстерне профілювання окремих деталей.
